女川原子力発電所におけるケーブルの 不適切な敷設に係る調査結果等について

平成28年5月26日
東北電力株式会社

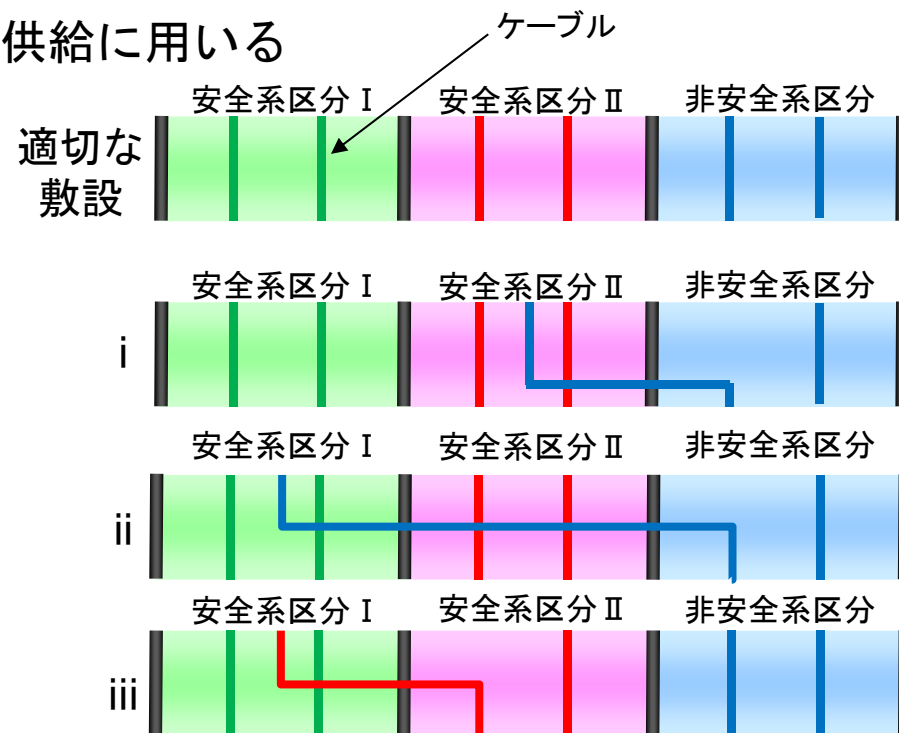
2. 不適切なケーブルの敷設事例 (右図参照)

- i 非安全系の電力ケーブルが，1つの安全系区分に跨いで敷設。
- ii 非安全系ケーブルが，複数の安全系区分に跨いで敷設。
- iii 安全系ケーブルが，異なる安全系区分に跨いで敷設。

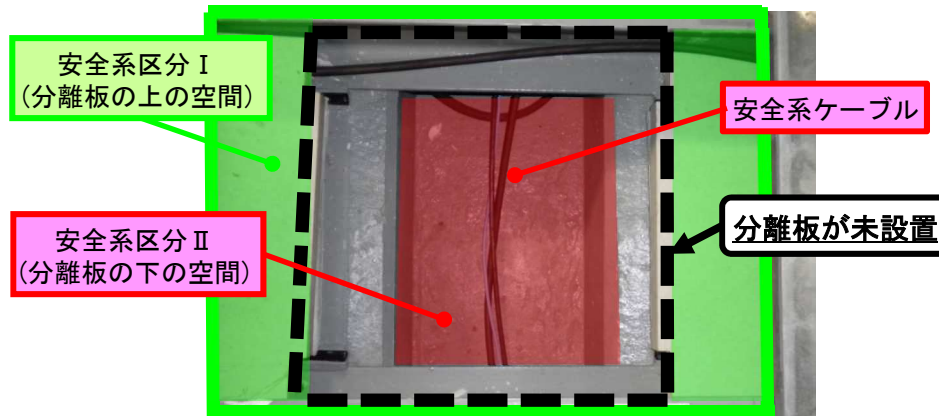
【事例①】分離板が適切に設置されていなかった事例

分離板が未設置

- 隣接する区分間の火災防護上の分離がなされていない。

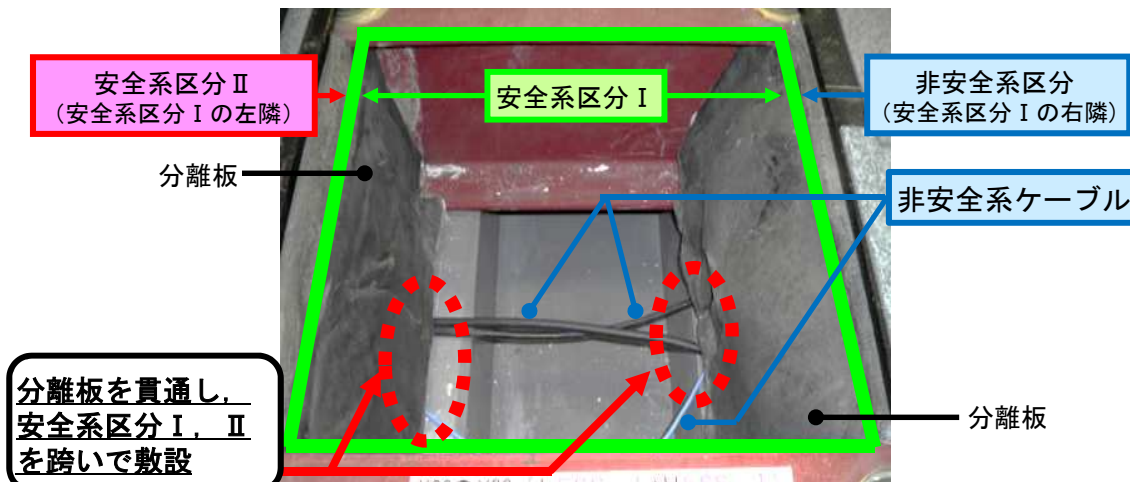
【事例②】非安全系ケーブルが複数の安全系区分に跨いで敷設されていた事例

非安全系ケーブルが複数の安全系区分に跨いで敷設

- 安全系区分間の火災防護上の分離がなされていない。

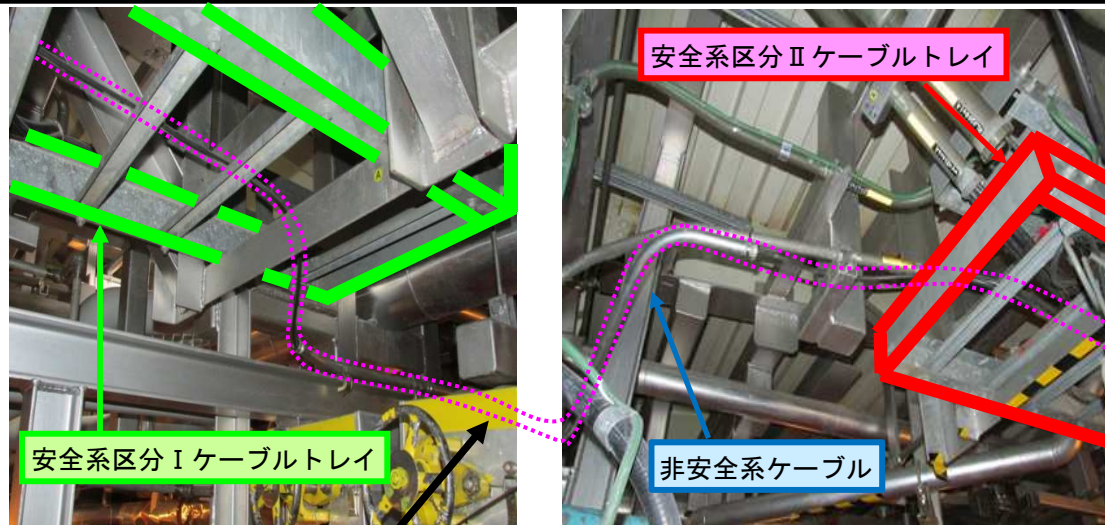
【事例③】 非安全系ケーブルが複数の安全系区分に跨いで敷設されていた事例

非安全系ケーブルが
複数の安全系区分に
跨いで敷設

- 安全系区分間の
火災防護上の分離
がなされていない。

非安全系ケーブルが、安全系区分 I、II を跨いで敷設

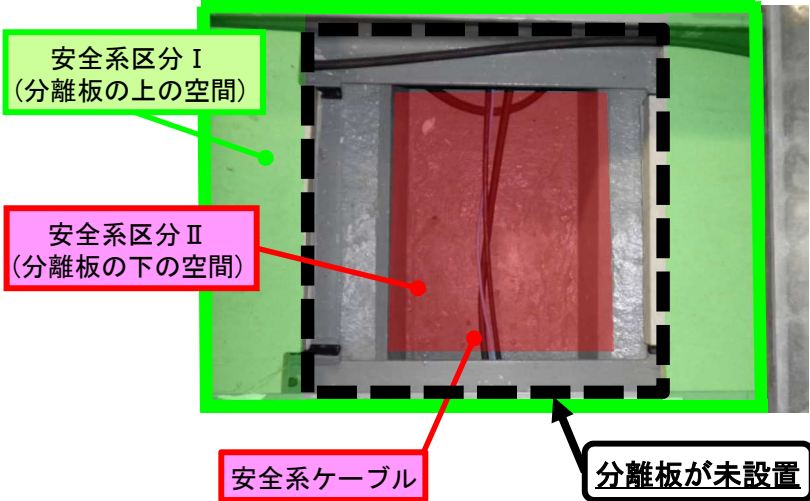
事例①	是正前	是正後
分離板が未設置

<p>安全系区分 I (分離板の上の空間)</p> <p>安全系区分 II (分離板の下の空間)</p> <p>安全系ケーブル</p> <p>分離板が未設置</p>

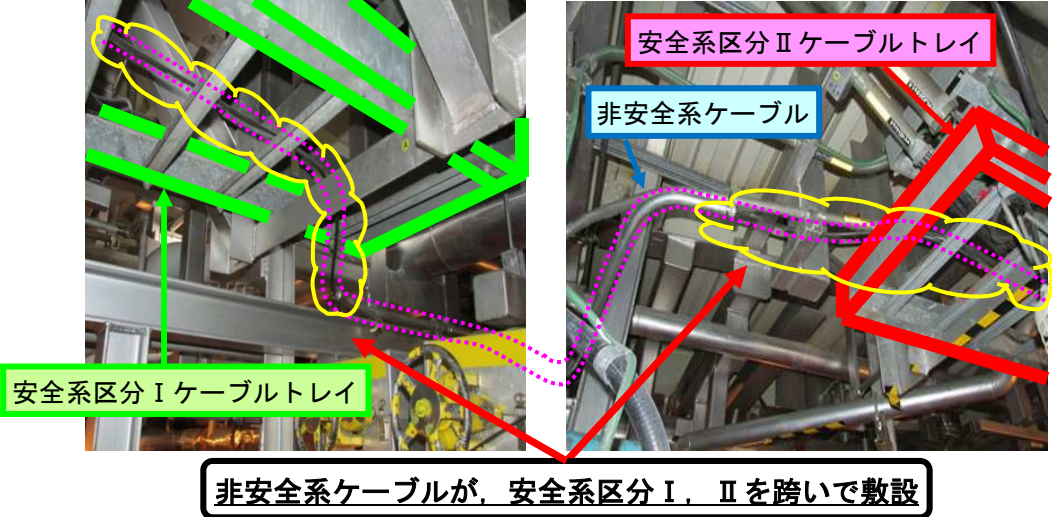
事例③	是正前
非安全系ケーブルが複数の安全系区分に跨いで敷設

<p>安全系区分 II ケーブルトレイ</p> <p>非安全系ケーブル</p> <p>安全系区分 I ケーブルトレイ</p> <p>非安全系ケーブルが、安全系区分 I, II を跨いで敷設</p>
	<p>是正後</p>
