女川原子力発電所2号機

地震後の設備健全性確認の状況

平成29年3月24日

東北電力株式会社

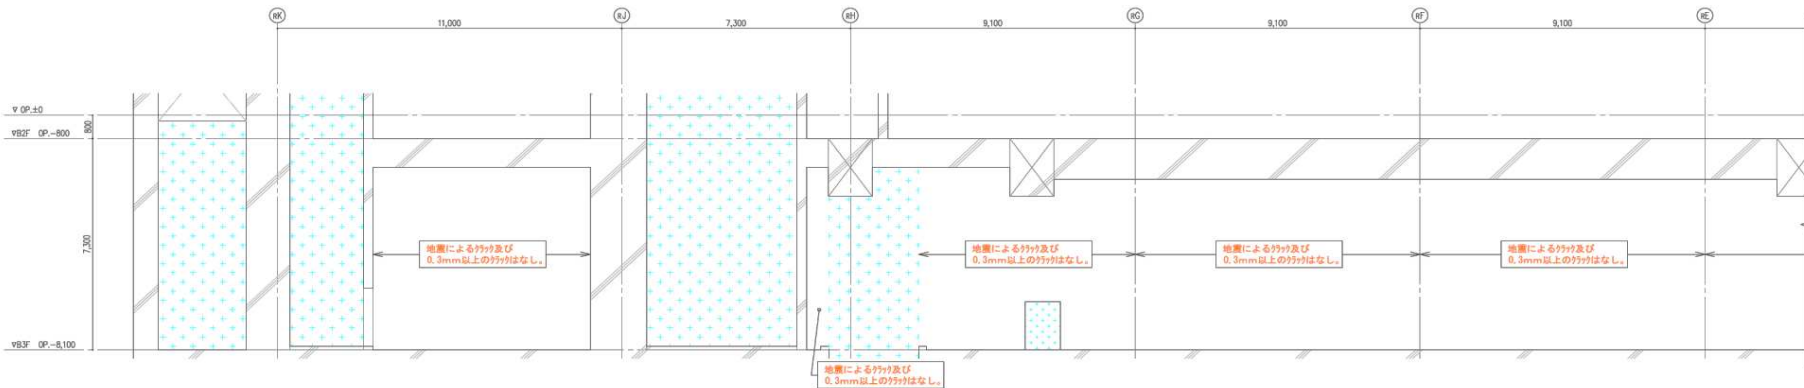
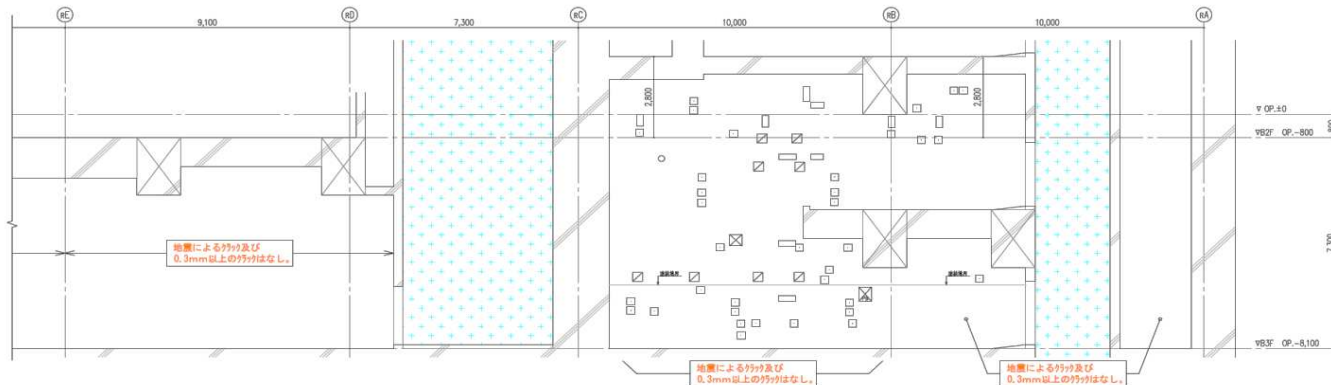
3.2 地震後点検結果の概要(2号炉原子炉建屋 地下3階の例)

点検の結果、ひび割れはほとんど認められず、追加調査の目安となる、地震により生じた幅1.0mm以上のひび割れは確認されなかった。

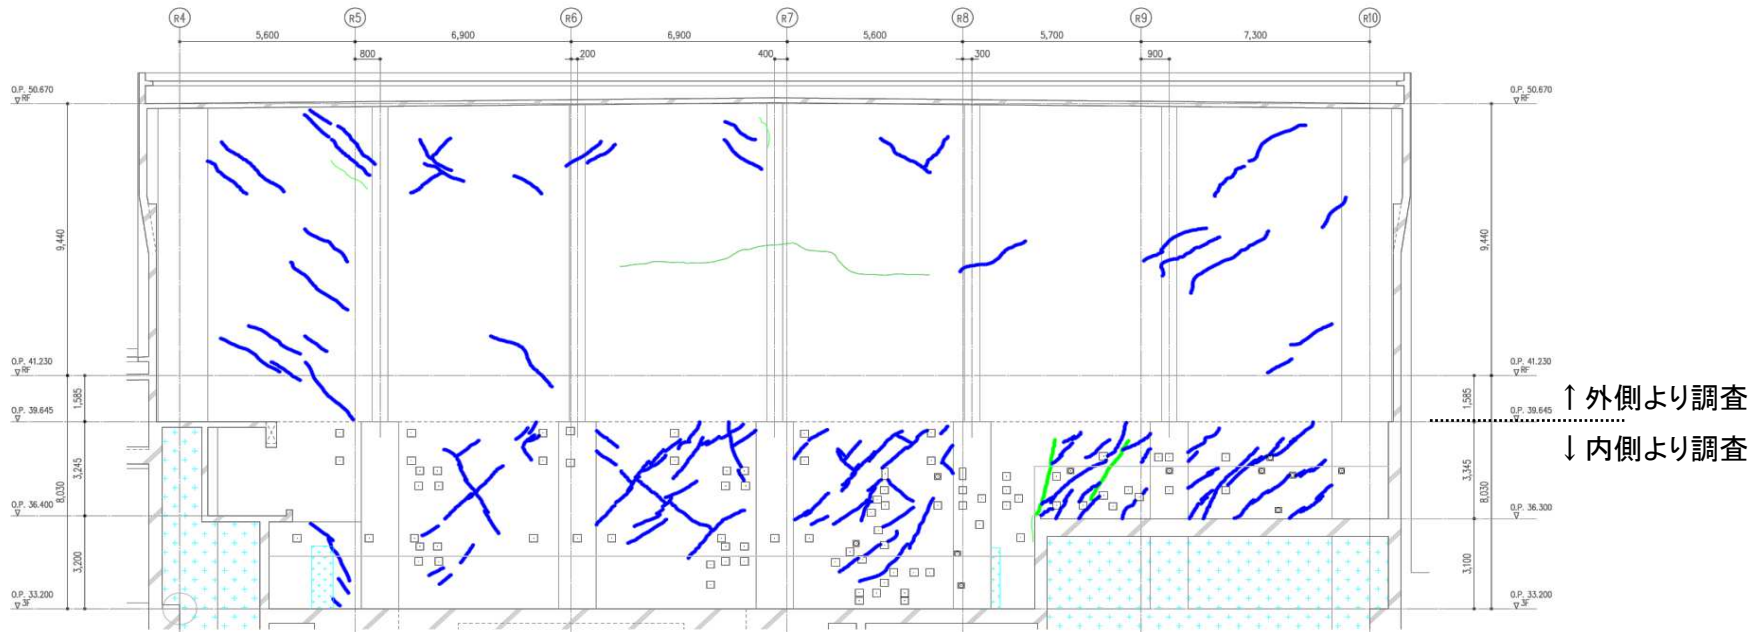
3.2 地震後点検結果の概要(2号炉原子炉建屋 地上3階の例)

点検の結果, 0.3mm未満の微小なひび割れは比較的多く認められたが, 追加調査の目安となる, 地震により生じた幅1.0mm以上のひび割れは確認されなかった。

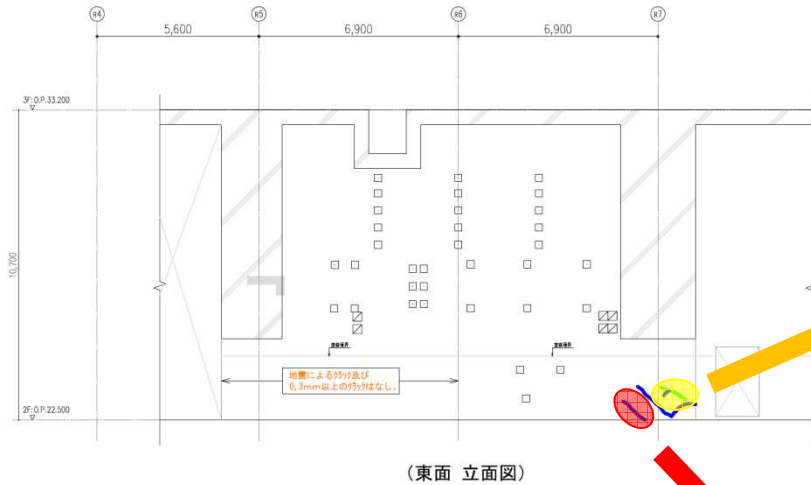
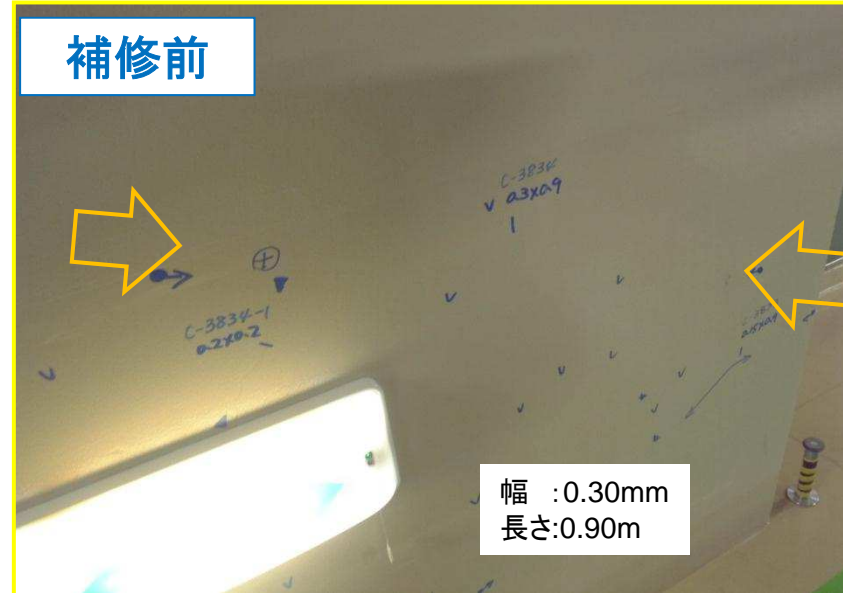
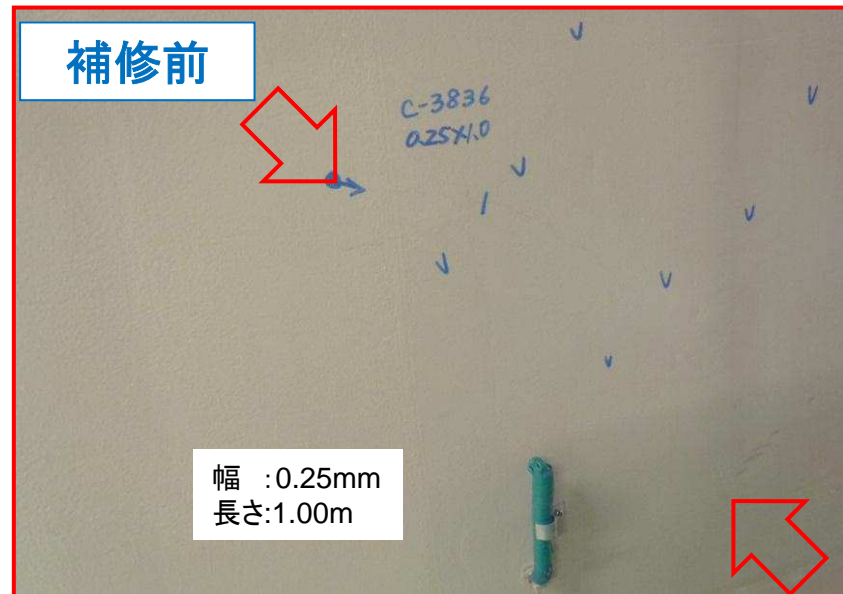
3.2 地震後点検結果の概要(2号炉原子炉建屋 地上2階の例)

- 点検の結果, 3階(オペフロ階)に比較的多くの微小なひび割れが認められた。
- 但し, 全ての階において, 追加調査の目安となる, 地震により生じた幅1.0mm以上のひび割れは確認されなかった。

ひび割れについては、
既に順次補修している

幅1.0mm以上の
ひび割れはない

点検結果からは構造
上の問題はない

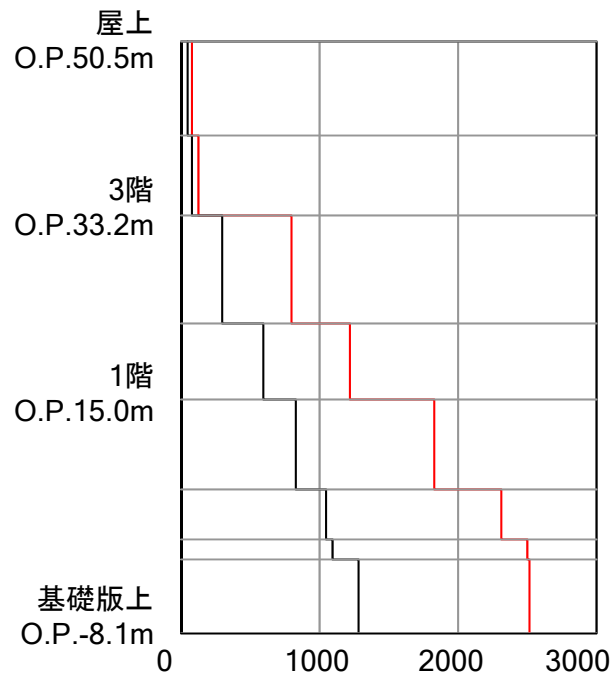
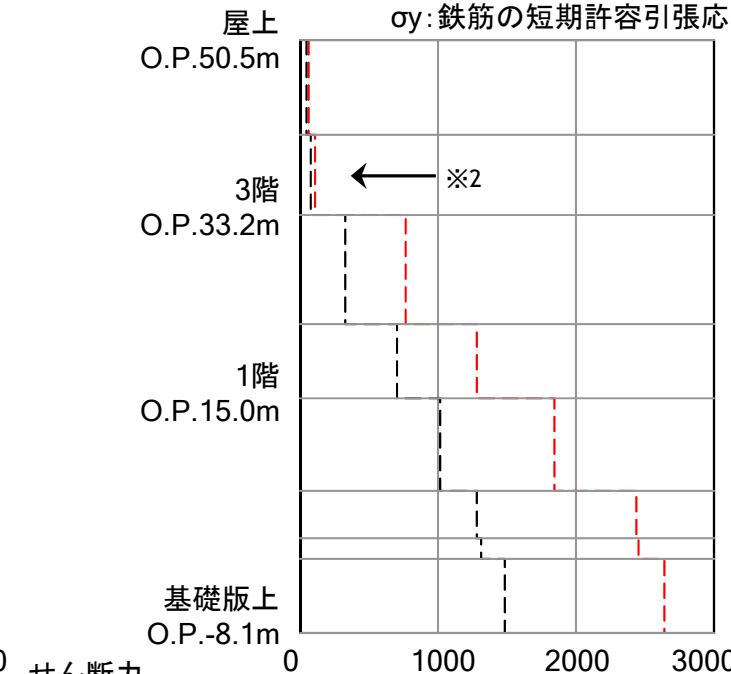
3.11地震 NS方向

耐震壁の応答は、オペフロ上部でひずみが大きくなるが、各階の層せん断力は弾性限耐力^{※1}以下であり、鉄筋については弾性範囲であることを確認している。

赤線の弾性限耐力が黒線の解析結果を上回っている

鉄筋は弾性範囲

※2 比率(各階の層せん断力/弾性限耐力)の最大値:0.72(EW方向)
 →約3割の余裕がある

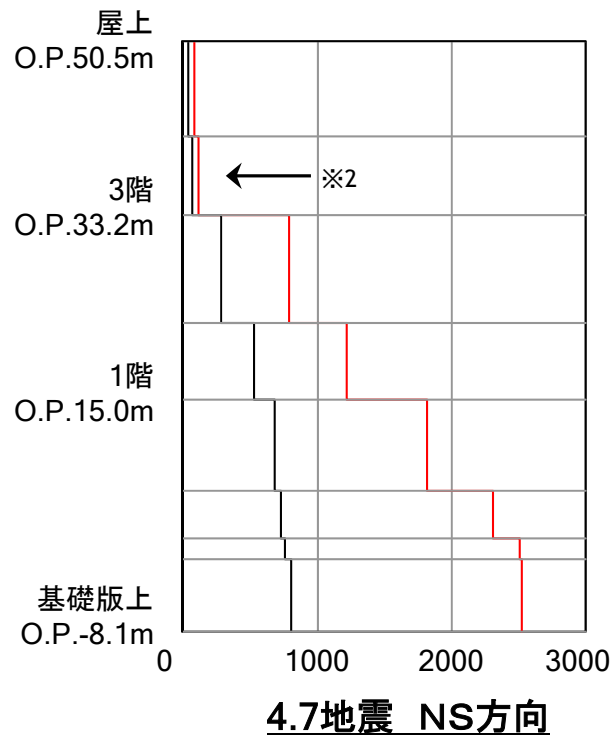
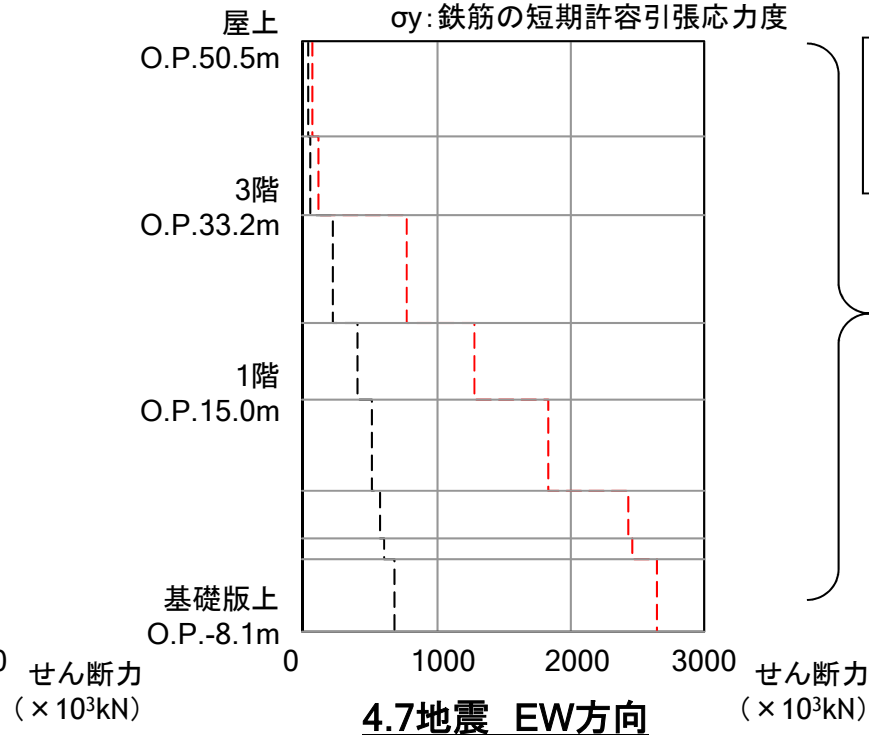
耐震壁の応答は、オペフロ上部でひずみが大きくなるが、各階の層せん断力は弾性限耐力^{※1}以下であり、鉄筋については弾性範囲であることを確認している。

赤線の弾性限耐力が
 黒線の解析結果を上
 回っている

鉄筋は弾性範囲

※2 比率(各階の層せん断力/弾性限耐力)の最大値:0.60(NS方向)
 →約4割の余裕がある

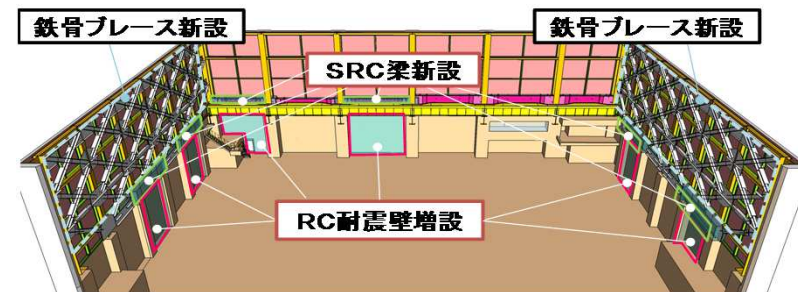
原子炉建屋
3階耐震裕度向上工事概要

- 地震後点検の結果、建屋の耐震壁にはひび割れの発生が認められたものの**構造上問題となるひび割れは生じていなかった**。
- シミュレーション解析の結果から、建屋の固有振動数が低下しているが耐震壁の鉄筋は弾性範囲にあり健全であることが確認された。従って、**建屋は「概ね弾性範囲」であった**。

今後、本安全性検討会において、詳細な評価結果を説明するとともに、地震後の建屋の状態を反映し、さらに耐震裕度向上工事も含めて基準地震動 S_s に対する耐震安全性について説明する。

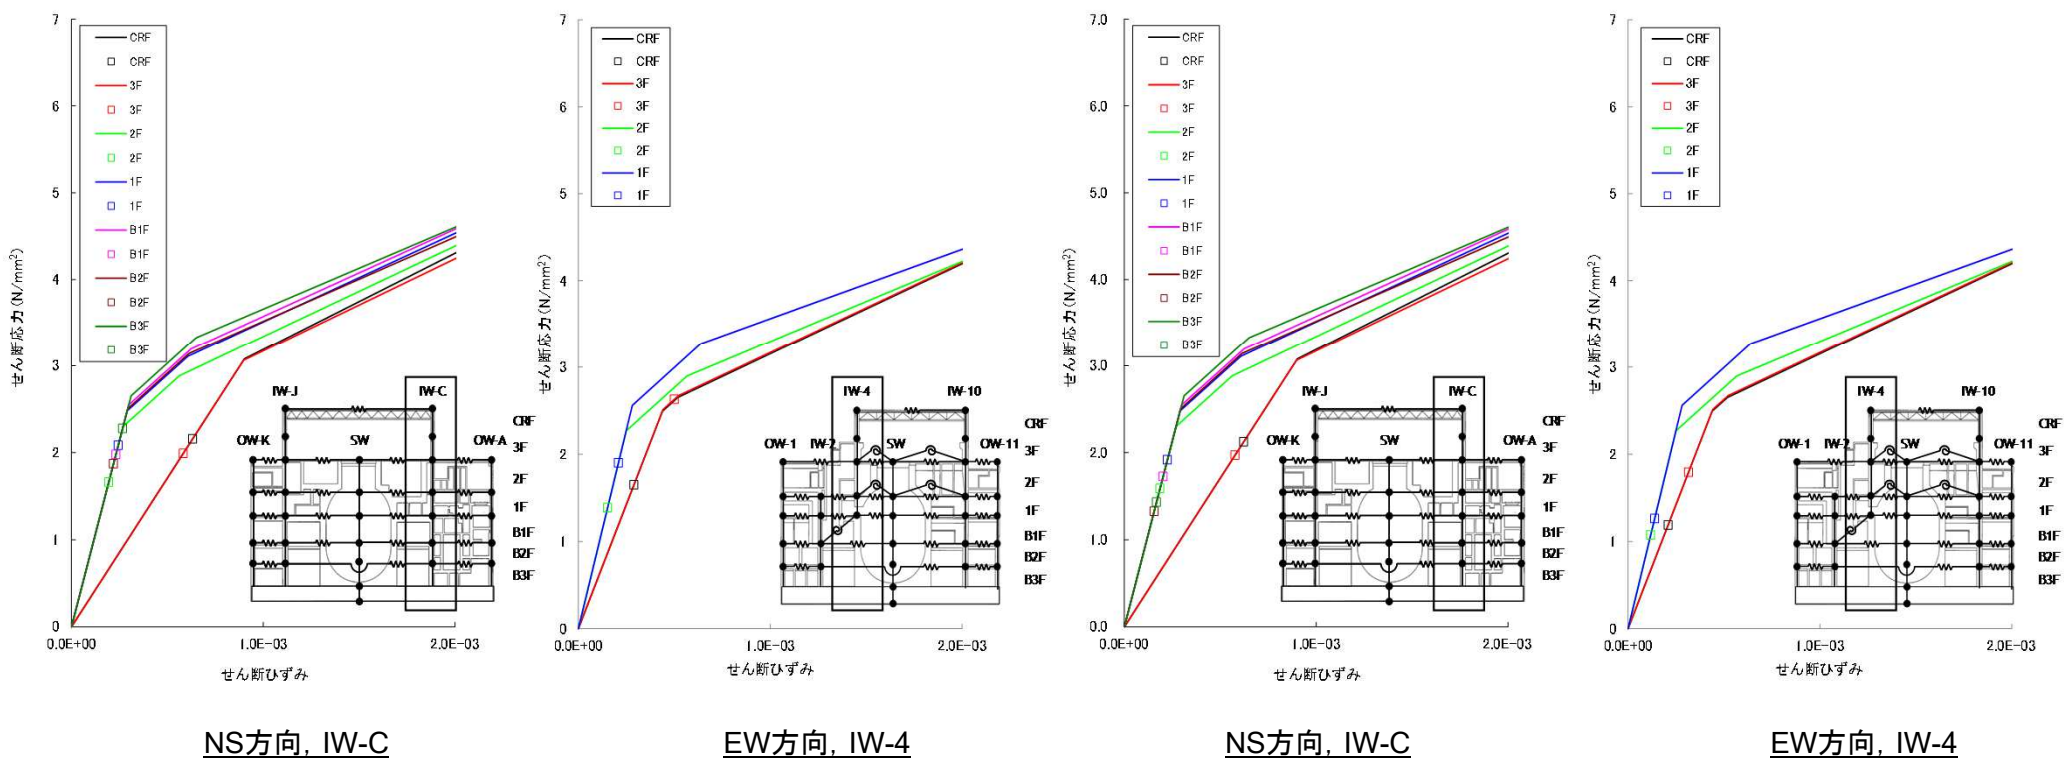
女川2号炉原子炉建屋 せん断スケルトン上の最大応答値

耐震壁の応答は、オペフロ下部は最大で $0.2 \sim 0.3 \times 10^{-3}$ であった。オペフロ上部でひずみが大きくなるが、終局耐力に対し妥当な安全余裕を有し、機能保持限界との対応も考慮された評価基準値以下であった。
