女川原子力発電所 2 号機の安全性に  
関する検討会 説明資料

# 地震後の設備健全性確認

## <(1)炉内点検>

平成27年4月23日

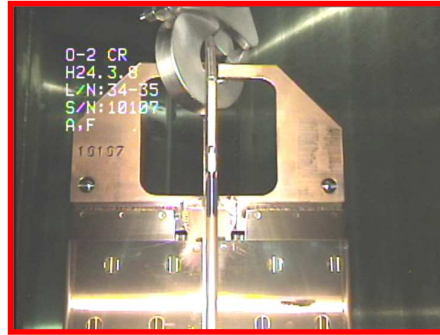
地震時に原子炉压力容器内に装荷していた制御棒について、地震による変形や損傷がないかなどを、水中カメラによる目視点検(抜取り点検)を実施し、**異常がないことを確認した。**

制御棒上部(異常なし)

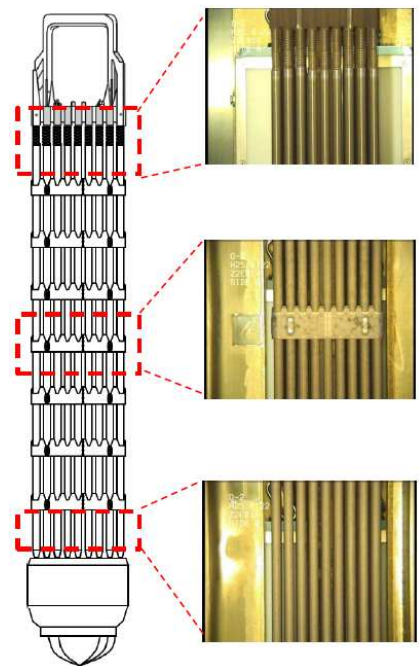
- 女川3号機については、平成25年10月に、地震時に炉内に装荷されていた燃料集合体の目視点検、地震時に使用済燃料プールに貯蔵されていた燃料集合体(新燃料)の目視点検を終了し、**異常な変形や損傷がないことを確認した。**

- なお、女川2, 3号機において、一部の燃料体に天井から落下したと推定している塗装剥離片等を確認している。燃料体に損傷を与えない回収方法を検討中であり、今後、計画的に回収を実施していく予定。

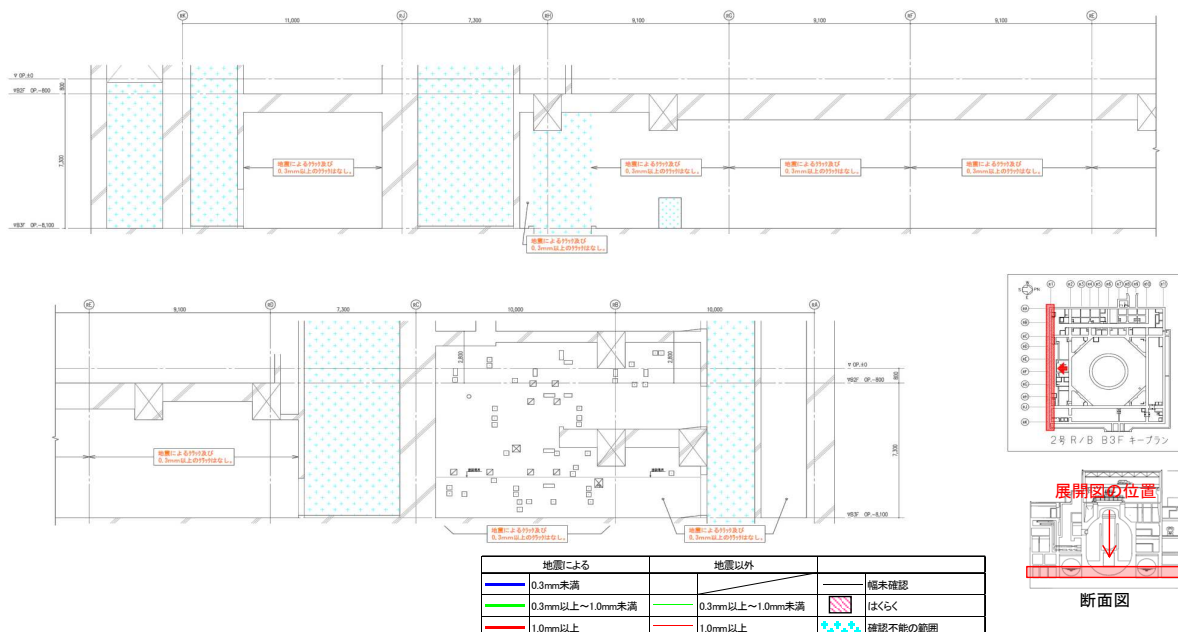
地震後点検結果の概要(2号機原子炉建屋 地上3階の例)

▶ 原子炉建屋(地上3階)に対する点検の結果,幅0.3mm未満の微小なひび割れは比較的多く認められたが,追加点検の目安となる,地震により生じた幅1.0mm以上のひび割れは確認されなかった。

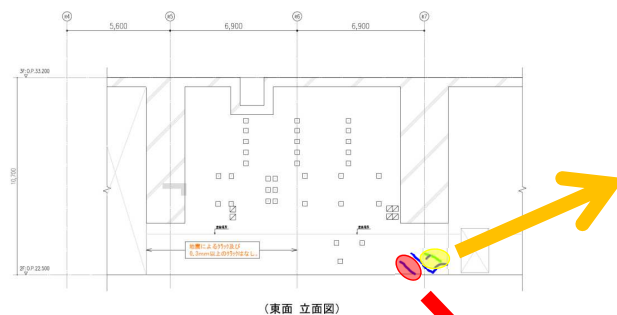
ひび割れ補修工事の概要(2号機原子炉建屋 地上2階の例)

▶ 地震によるひび割れは,幅によらず樹脂注入又は塗装による被覆を実施。

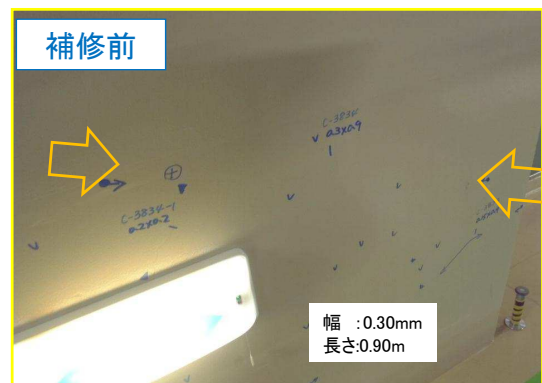
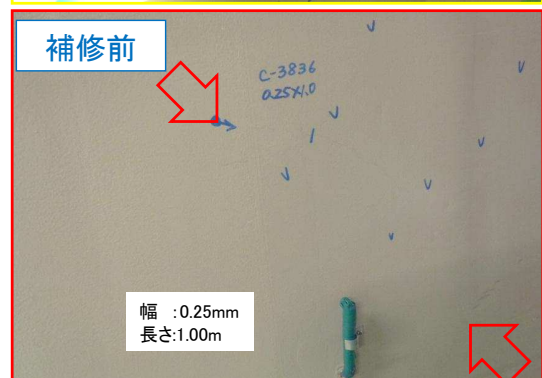
地震後点検結果のまとめ(2号機原子炉建屋)

- 原子炉建屋に対する点検の結果, 地上3階(オペフロ階)に比較的多くの微小なひび割れが認められた。
- ただし, 全ての階において, 追加点検の目安となる, 地震により生じた幅1.0mm以上のひび割れは確認されなかった。

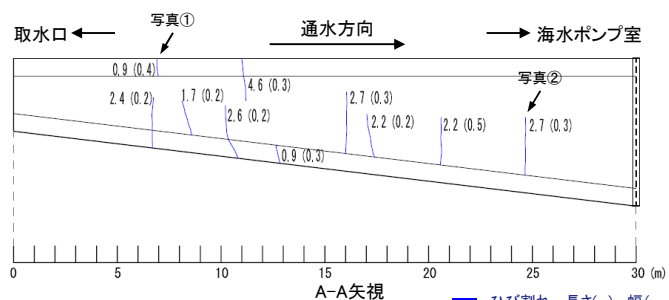
ひび割れ調査図

— : ひび割れ 長さ(m), 幅(mm)  
建設時の温度応力によるひび割れ

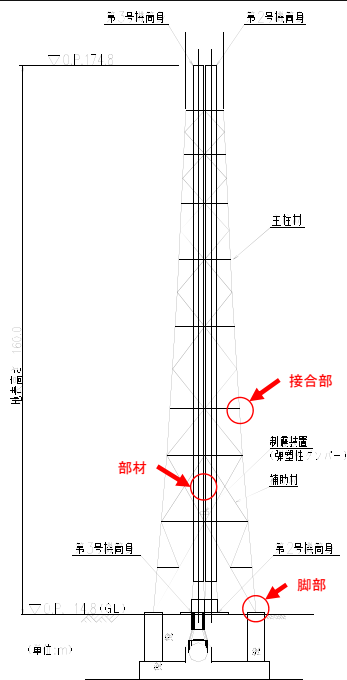
排気筒調査図

- 排気筒に対する点検の結果, 部材, 接合部及び脚部に変形, 破断, ボルトの緩み等は確認されず, 異常はなかった。

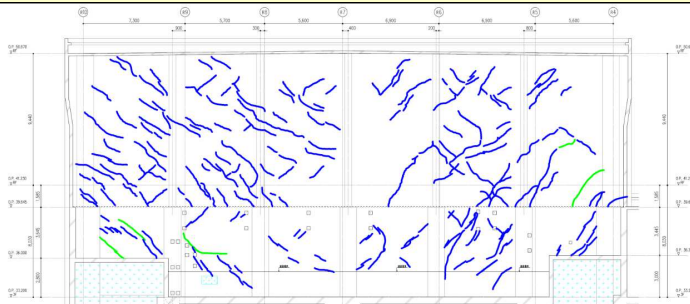
被害状況(CRF北東面,RJ通り)

- 解析結果による面内せん断ひずみは,ひび割れ発生の目安値を上回っており,点検結果においてひび割れが多く見られることと整合している。
- 面内せん断ひずみの最大値は $0.83 \times 10^{-3}$ であり,評価基準値である $2.0 \times 10^{-3}$ を下回っている。

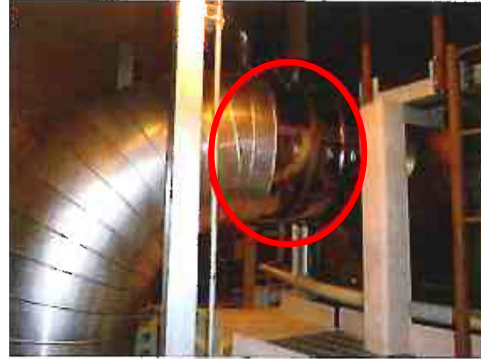
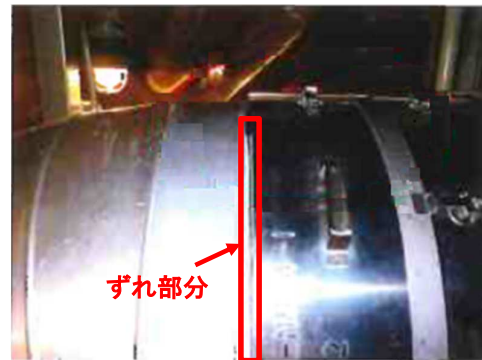
- 事象(配管保温外装カバーのずれ)  
外観目視点検を実施したところ、主蒸気系配管の保温外装カバーがずれていることを確認した。
- 所見  
地震時の揺れにより、配管から保温外装カバーがずれたと考えられる。
- 対応内容  
ずれた保温外装カバーを元の位置に復旧した。

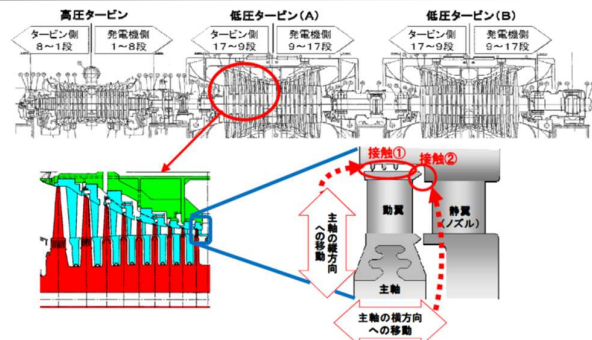
- 事象(高・低圧タービンの動翼と静翼の接触)  
主タービンの設備点検を実施したところ、高・低圧タービンの一部に動翼と静翼との接触痕を確認した。
- 所見  
地震時の揺れにより、高・低圧タービンの動翼と静翼が接触したのと考えられる。  
なお、本事象による主タービンの安全機能への影響はなかった。
- 対応内容  
動翼と静翼の接触痕については、表面研磨等の手入れ、補修を実施した後、非破壊検査を実施し、異常のないことを確認した。

接触状況(動翼側)	手入れ後
接触①		
接触②

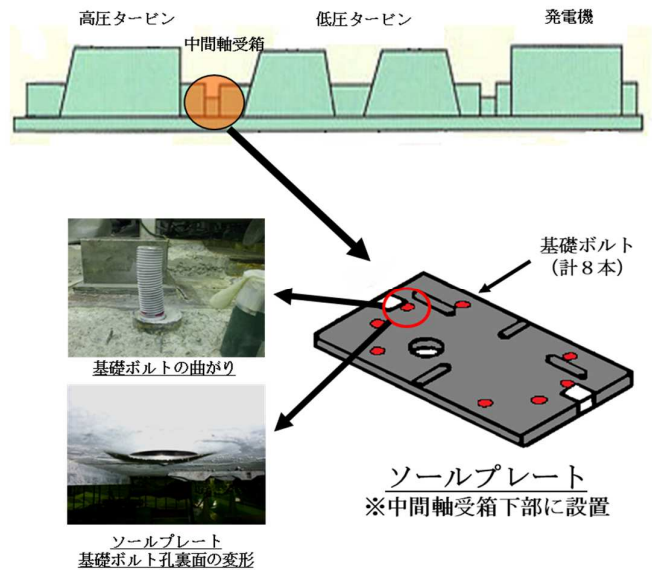
- 事象(高・低圧タービン中間軸受箱の基礎ボルト曲がり)  
主タービンの開放点検を実施したところ、全基礎ボルト(8本)に曲がりを確認した。
- 所見  
地震時の揺れによりタービン主軸が移動したことで、中間軸受箱及びソールプレート(中間軸受箱を設置する平板)に力が加わり、ソールプレートを固定している基礎ボルトに曲がりが生じたものと考えられる。  
なお、本事象による主タービンの安全機能への影響はなかった。
- 対応内容  
全基礎ボルトについて取替を実施した。
