女川原子力発電所 2 号機の安全性に
関する検討会 説明資料

女川原子力発電所2号機 地震後の設備健全性確認の状況

平成29年3月24日
東北電力株式会社

女川原子力発電所2号炉
平成23年(2011年)東北地方太平洋沖地震等の後の
点検の実施状況(原子炉建屋)

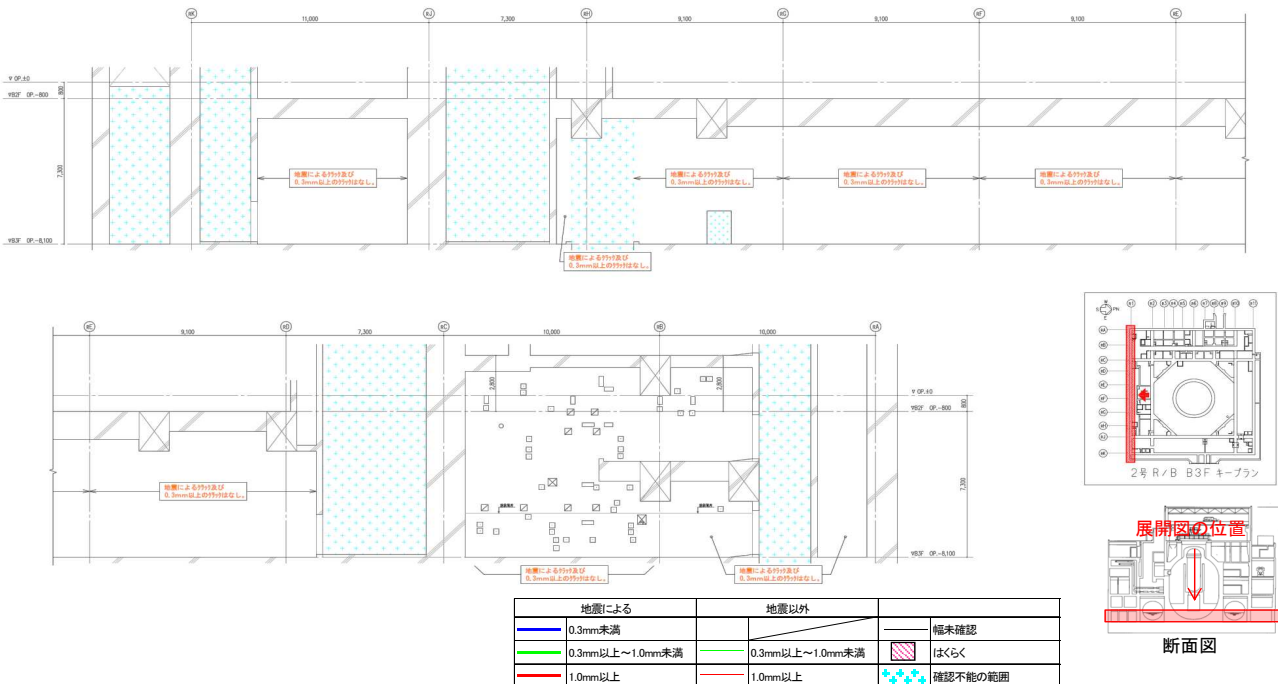
3.2 地震後点検結果の概要（2号炉原子炉建屋 地下3階の例）

点検の結果、ひび割れはほとんど認められず、追加調査の目安となる、地震により生じた幅1.0mm以上のひび割れは確認されなかった。

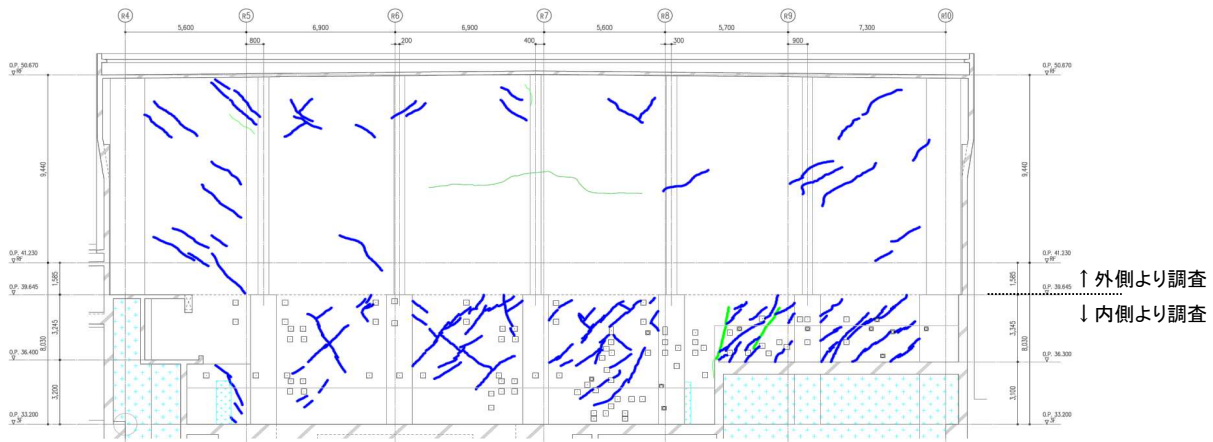
3.2 地震後点検結果の概要(2号炉原子炉建屋 地上3階の例)

点検の結果, 0.3mm未満の微小なひび割れは比較的多く認められたが, 追加調査の目安となる, 地震により生じた幅1.0mm以上のひび割れは確認されなかった。

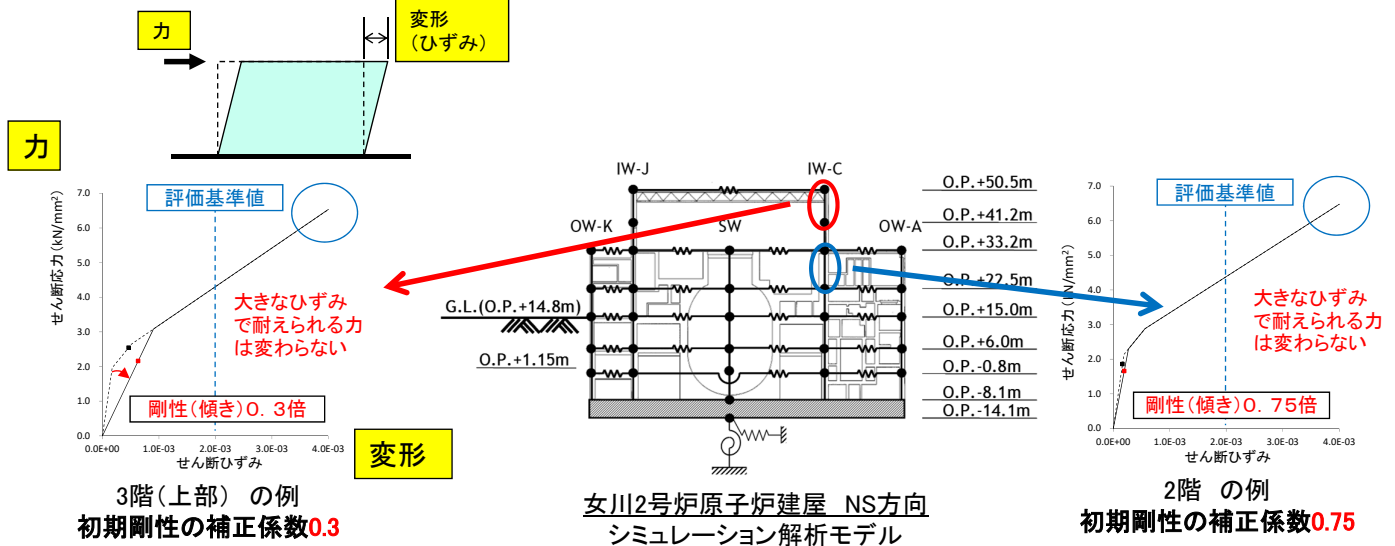
女川2号炉原子炉建屋 NS方向 せん断力-ひずみ関係の比較 3.11地震

■ 観測記録と整合するように耐震壁のせん断力-ひずみ関係を表す骨格曲線(復元力特性)のはじめの勾配(初期剛性)を設計値から下図のように低減し設定した。

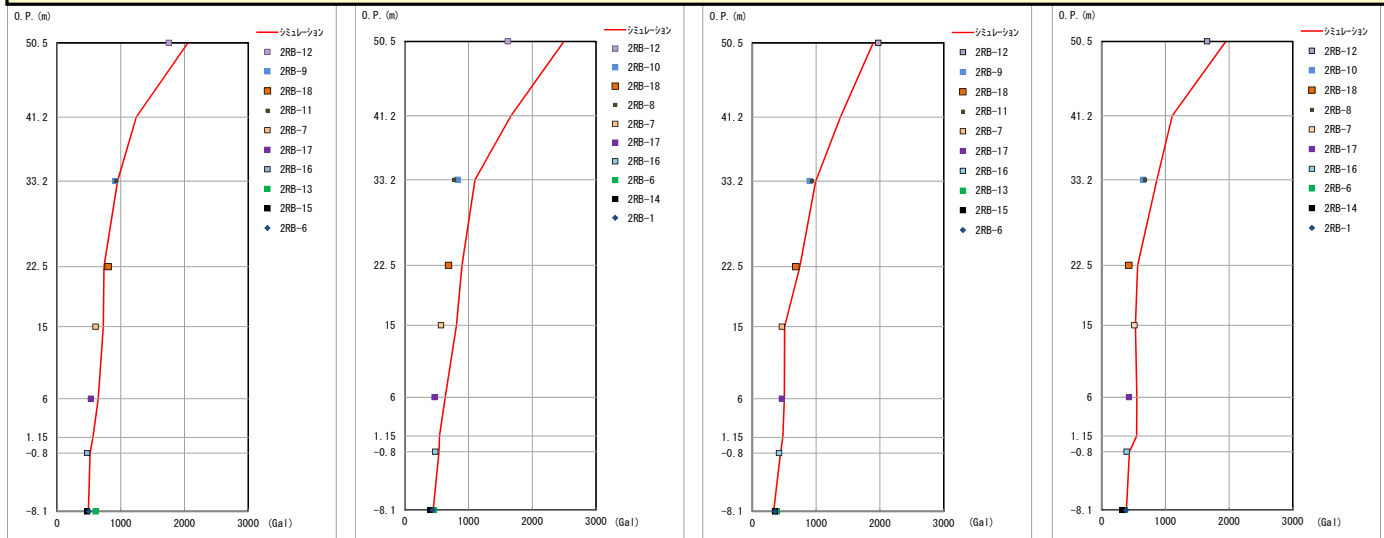
NS方向 EW方向
女川2号炉原子炉建屋 3.11地震
最大加速度分布の比較

解析結果の最大加速度分布は、3.11地震および4.7地震とも概ね各階の観測記録の傾向を捉えており、設定したシミュレーションモデルは地震時の建屋応答を再現できている。*

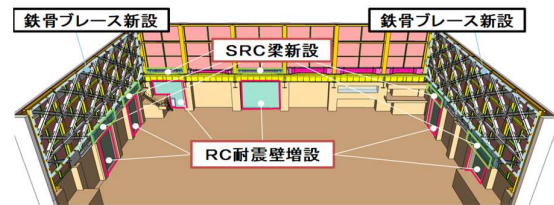
原子炉建屋
3階耐震裕度向上工事概要

- 地震後点検の結果、建屋の耐震壁にはひび割れの発生が認められたものの**構造上問題となるひび割れは生じていなかった**。
- シミュレーション解析の結果から、建屋の固有振動数が低下しているが耐震壁の鉄筋は弾性範囲にあり健全であることが確認された。従って、**建屋は「概ね弾性範囲」であった**。

今後、本安全性検討会において、詳細な評価結果を説明するとともに、地震後の建屋の状態を反映し、さらに耐震裕度向上工事も含めて基準地震動 S_s に対する耐震安全性について説明する。

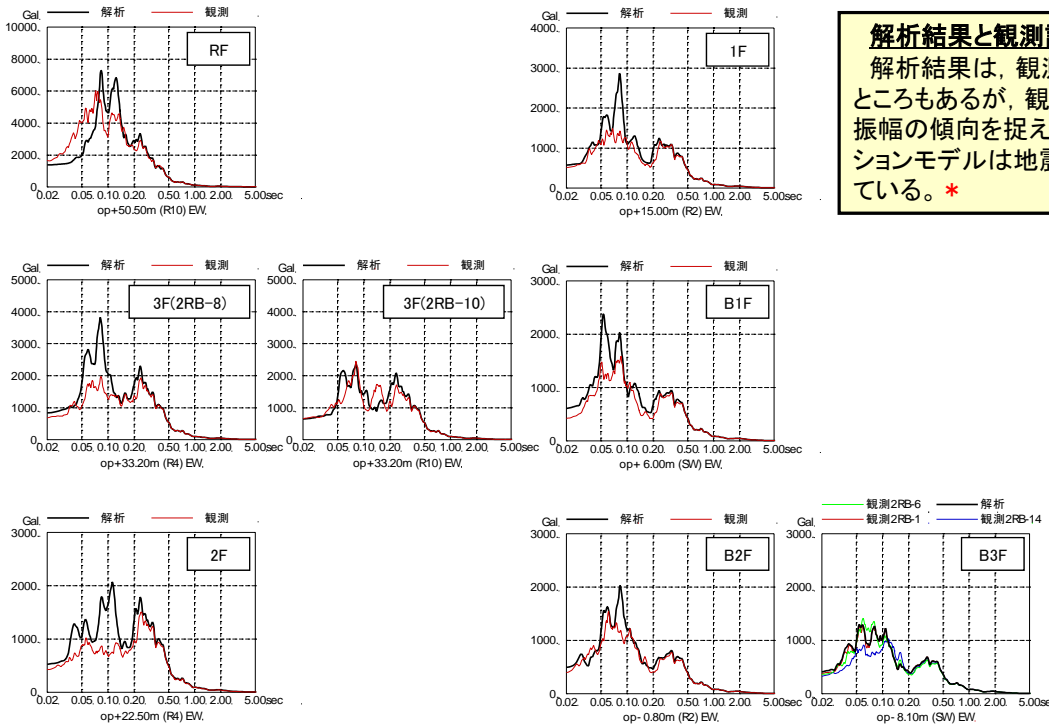
■ 女川2号炉原子炉建屋の加速度応答スペクトルの比較(4.7地震)

解析結果と観測記録の整合性の確認結果
 解析結果は、観測記録を若干上回っているところもあるが、観測記録の卓越周期および振幅の傾向を捉えており、設定したシミュレーションモデルは地震時の建屋応答を再現できている。*

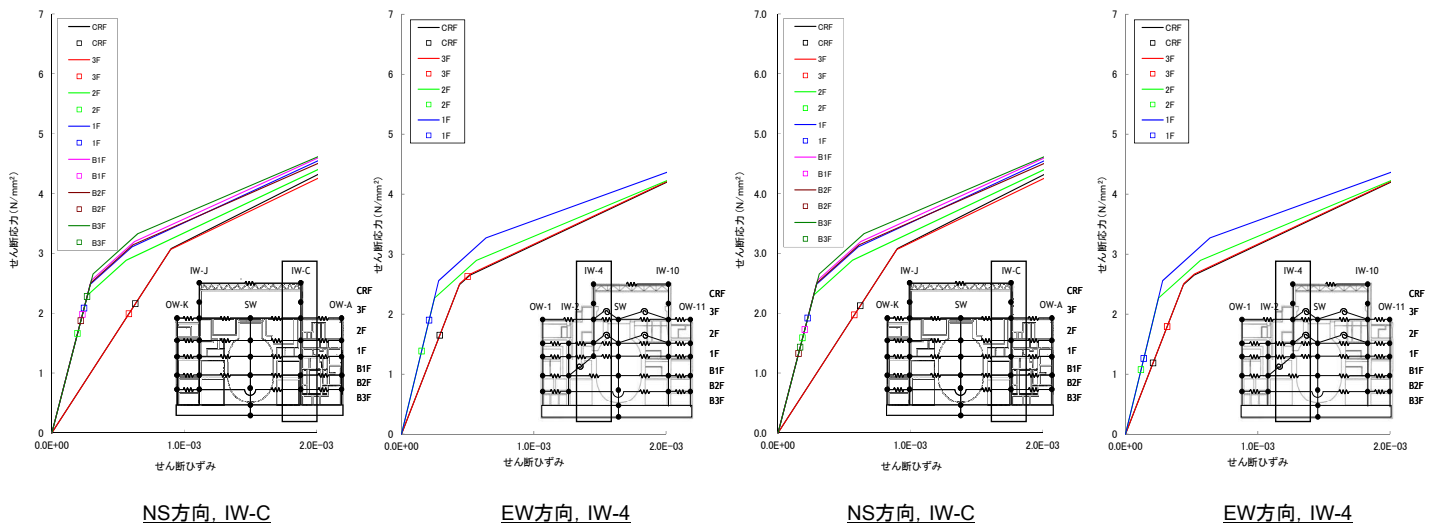
女川2号炉原子炉建屋 せん断スケルトン上の最大応答値

今回の地震による耐震壁の応答は、オペフロ下部は最大で $0.2 \sim 0.3 \times 10^{-3}$ であった。オペフロ上部でひずみが大きくなるが、機能保持限界との対応も考慮された評価基準値 2.0×10^{-3} に対して十分小さな応答であることを確認した。*

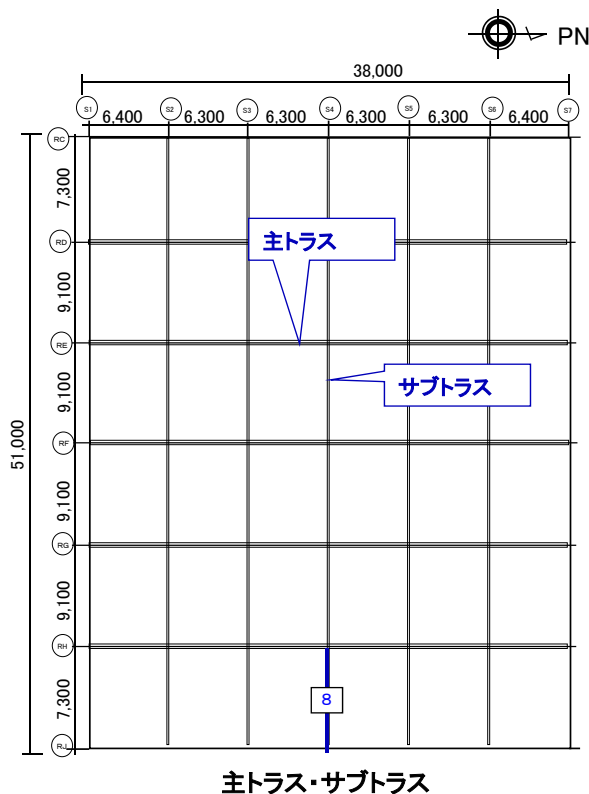
3.2 屋根トラスの被害状況(構造部材)

- ※1 JASS6の梁の曲がりの管理許容値から10mmを判断の目安とした。
 ※2 高力ボルトのトルクは、「JSS II 09」(日本鋼構造協会)の下限値とした。
 ※3 目安とした10mm未満の変形を1箇所確認している。

- : サブトラス変形箇所(ただし、目安とした10mm未満の変形)
 □ : 部材変形量(mm)

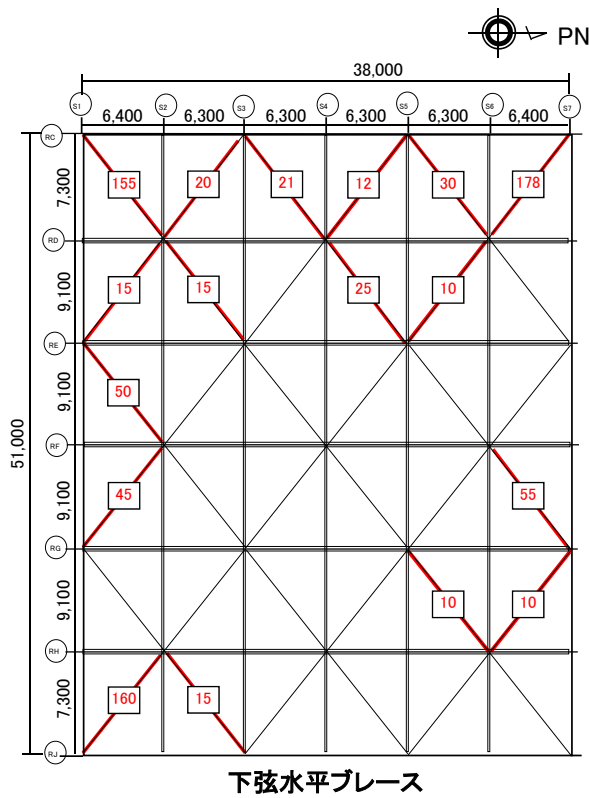
3.2 屋根トラスの被害状況(仮設部材)

母材	高力ボルト		溶接部	接合部
	(JASS6の許容値※1以上)	(破断)	(所定のトルク※2が無い)	(変形または破断がある)	(ガセットプレートの変形)
上弦水平ブレース	0ヶ所	0本	0本	0ヶ所	0ヶ所
下弦水平ブレース	17ヶ所	0本	1本	0ヶ所	0ヶ所

- : 下弦水平ブレース変形箇所
- : 部材変形量(mm)

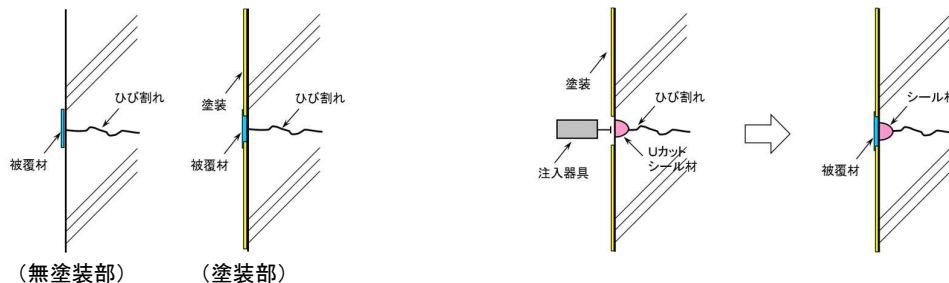
- 地震による壁のひび割れについては、鉄筋コンクリートの耐久性維持の観点から、ひび割れ幅および塗装の有無に応じて適切な補修方法を選択し、実施している。
- 床等のひび割れについては、鉄筋コンクリートの耐久性維持の観点から、ひび割れ幅に応じて社内ルールに基づく補修を実施している。

(1)幅0.3mm未満のひび割れの補修例
被覆工法

(2)幅0.3mm以上のひび割れの補修例
注入工法
