1号機仮設放水口モニターの計数率変動 およびその要因について

2023年5月25日

東北電力株式会社

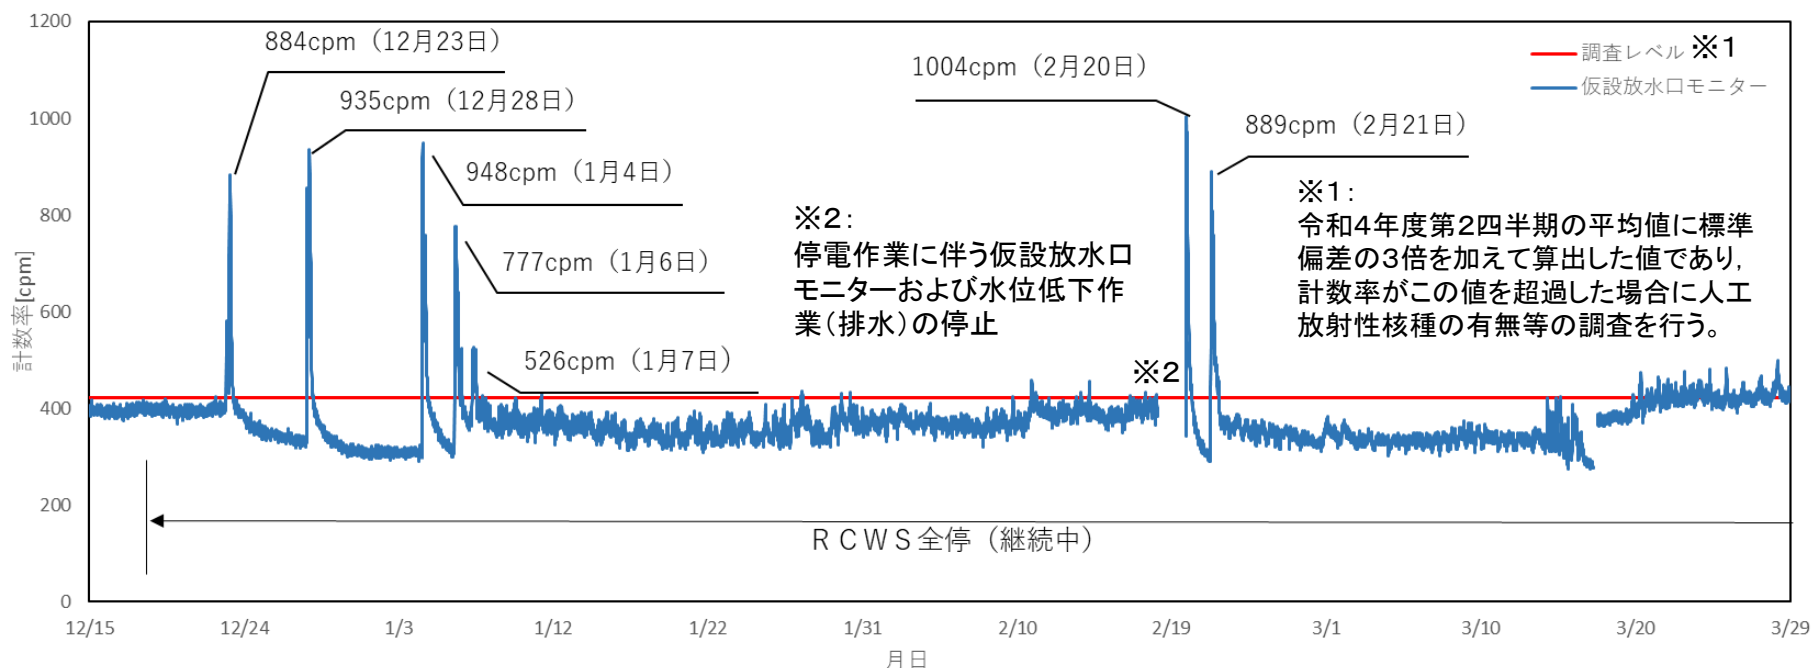
図1 仮設放水口モニターの計数率推移

- 12月19日にRCWSを全停させ、水位低下作業を実施した。その際、図1のとおり、仮設放水口モニターの計数率が変動した。
- なお、計数率の上昇が確認された期間中は、発電所からの放射性液体廃棄物の放出は実施しておらず、発電所の各パラメーターおよび放水路に排水する水のモニター等にも異常はなかった。

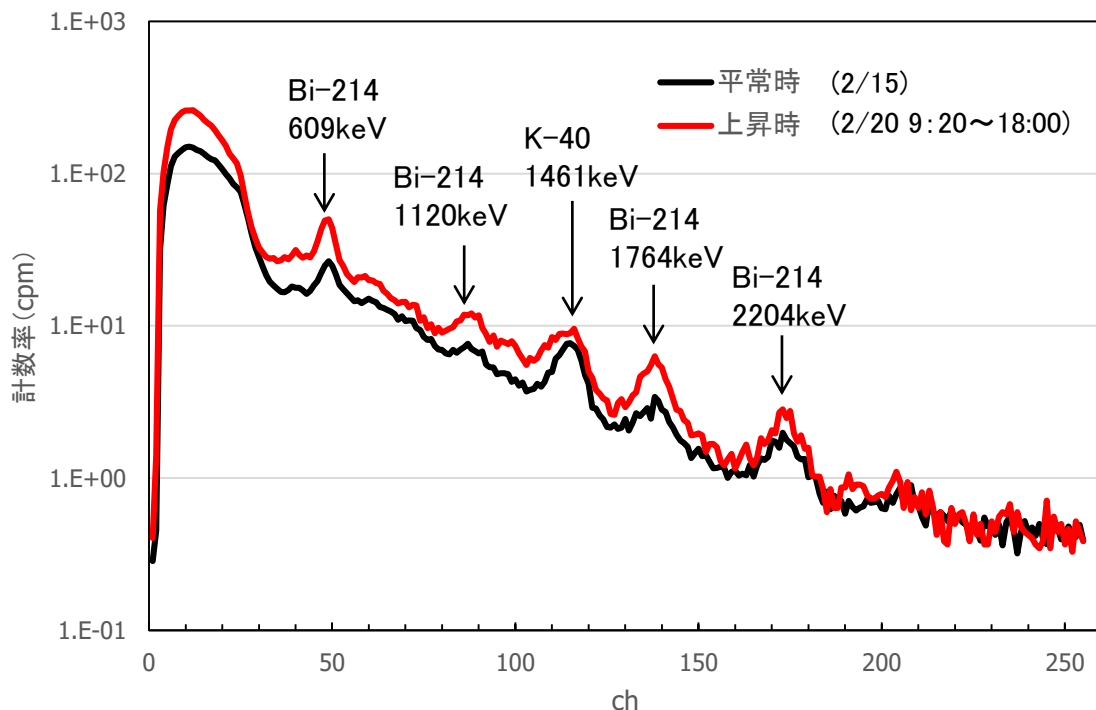
図2 計数率上昇時(2月20日)のガンマ線スペクトル(代表例)

- 計数率が調査レベル※を超過した際のガンマ線スペクトルを確認したところ、図2のとおり、天然放射性核種のピークのみが確認された。

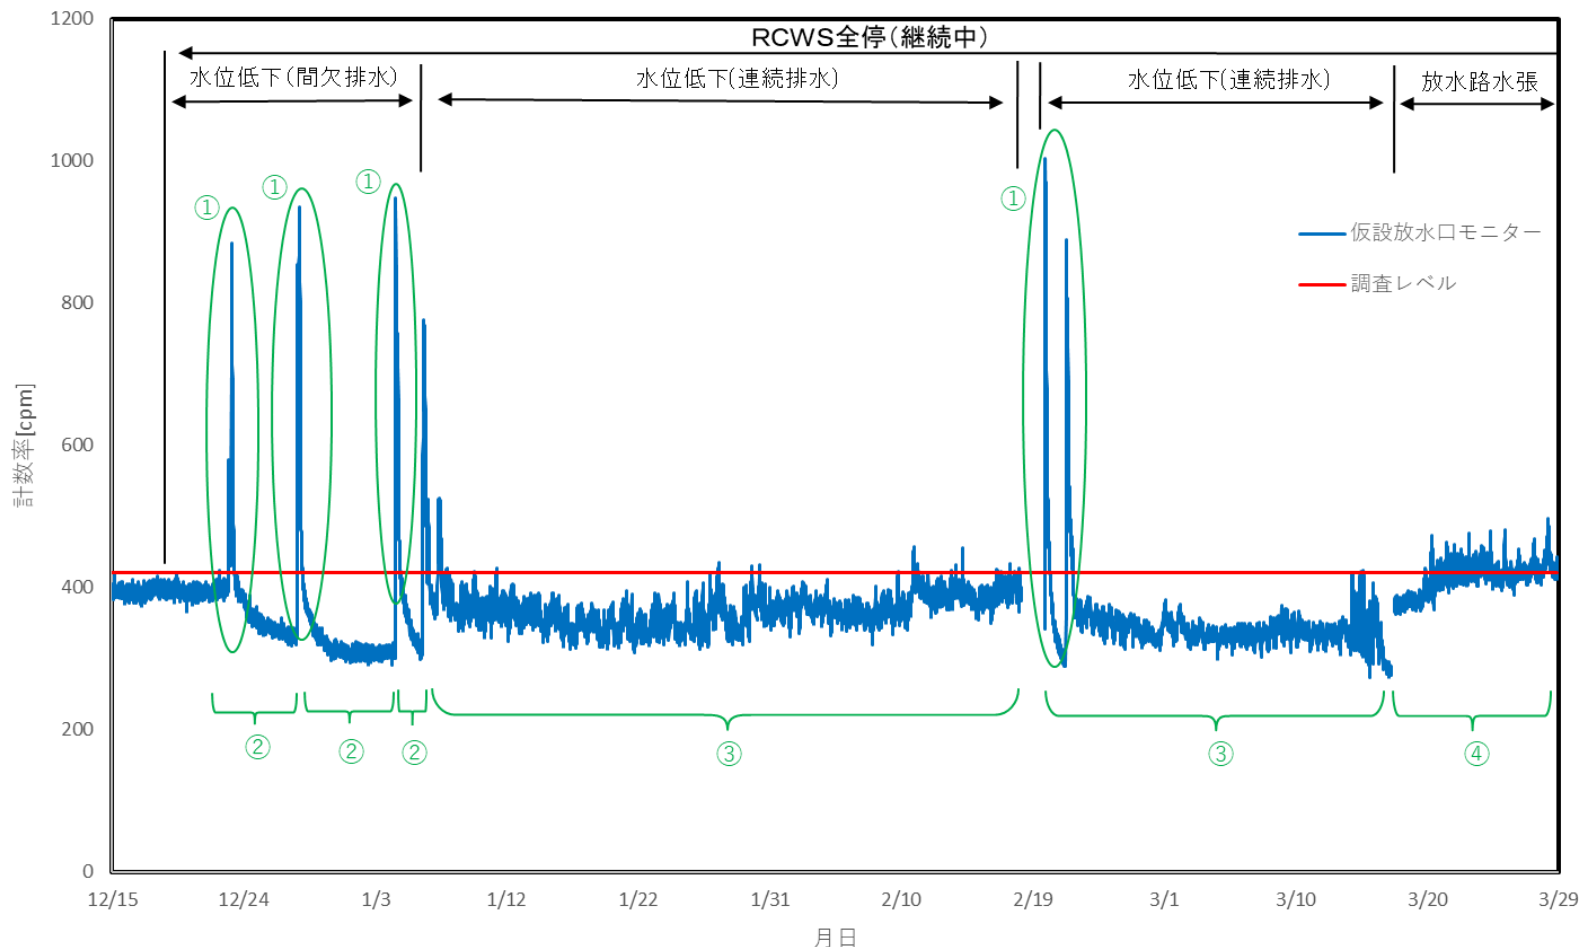
図3 仮設放水口モニターの計数率推移と水位低下作業の関係

- 1号機流路縮小工事のための水位低下作業を実施した際に、図3のとおり、計数率が変動した。
- ①～④の期間中における作業内容は次ページ以降のとおり。

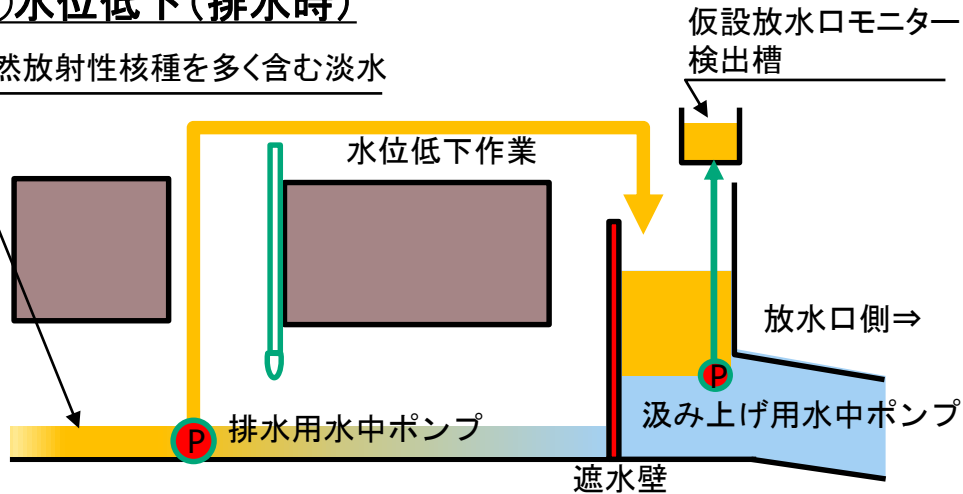
①水位低下(排水時)

➤ 天然放射性核種※を含む淡水が放水口側に排水され, その淡水を採水し, 計測したことにより計数率が一時的に上昇。

※ コンクリート由来に加えて地下水に含まれる天然放射性核種 (Rn-222, Bi-214等)

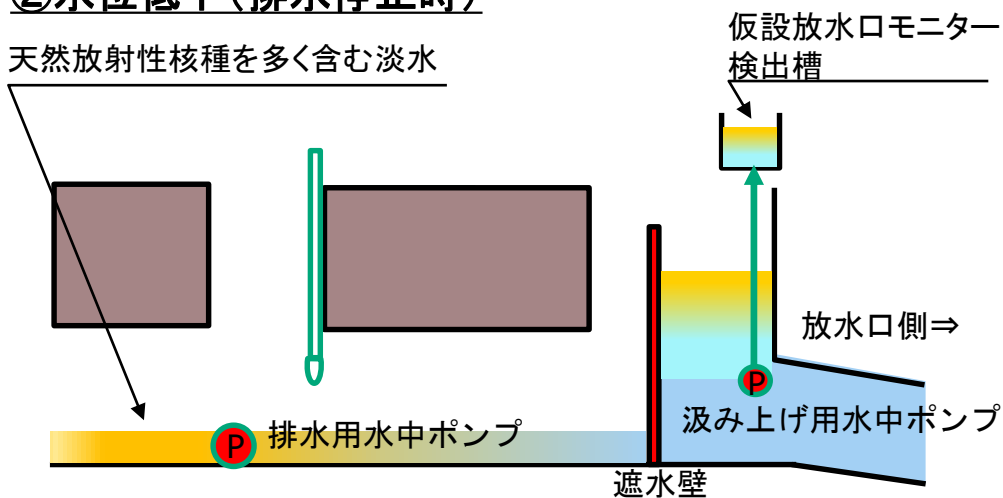
②水位低下(排水停止時)

➤ 放水路内からの排水停止に伴い, 放水口側で計数率を上昇させた天然放射性核種※の減少による低下, およびK-40の少ない淡水の割合が増加したことにより, ベースラインが低下。

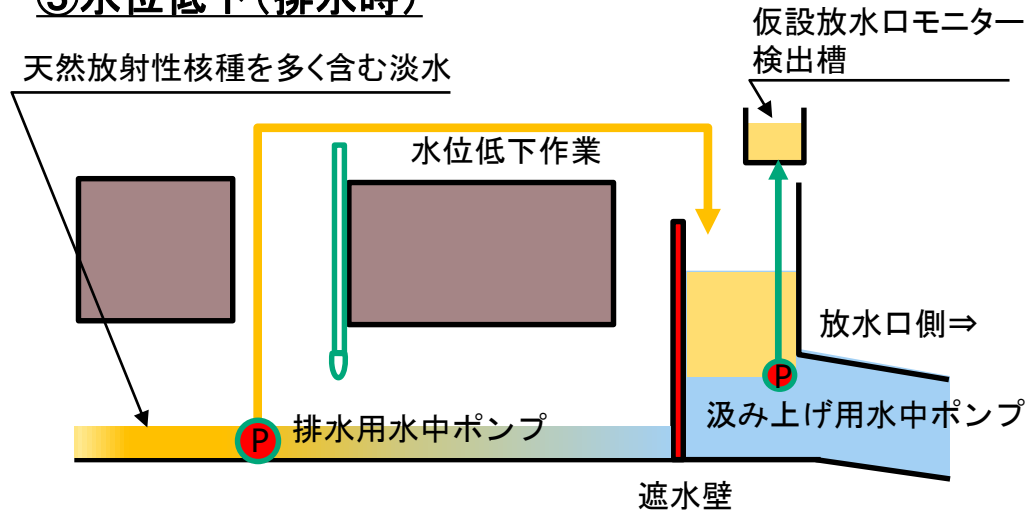
③水位低下(排水時)

- ▶ 天然放射性核種※を多く含む淡水が放水口側に少量ずつ排水され、その水を採水し、計測したことにより計数率が一時的に上昇。
- ▶ また、少量の排水のため調査レベル超過に至らない場合もあるものと推定。

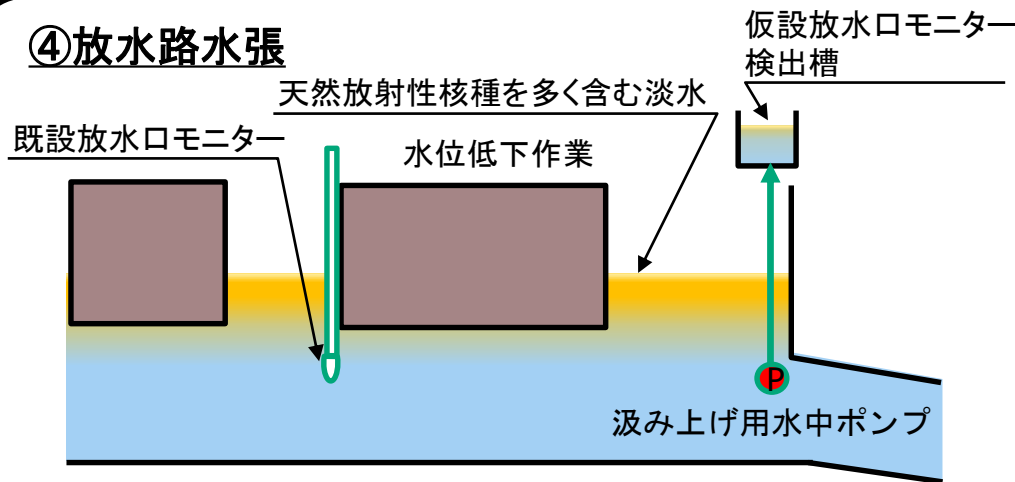
④放水路水張

- 海水に含まれる天然放射性核種※の影響により計数率のベースが上昇したものと推定。
- また、RCWSが停止していることから、淡水が海水と混ざり汲み上げ用水中ポンプ付近に近づくことで、計数率が緩やかに上昇したものと推定。
(第148回女川原子力発電所環境調査測定技術会説明済み)
- なお、放水路の水張り後は、既設放水口モニターによる測定を再開しているが、RCWSが停止していることから天然放射性核種の影響で計数率が高い状況であった。

※ 海水に含まれる天然放射性核種(K-40)

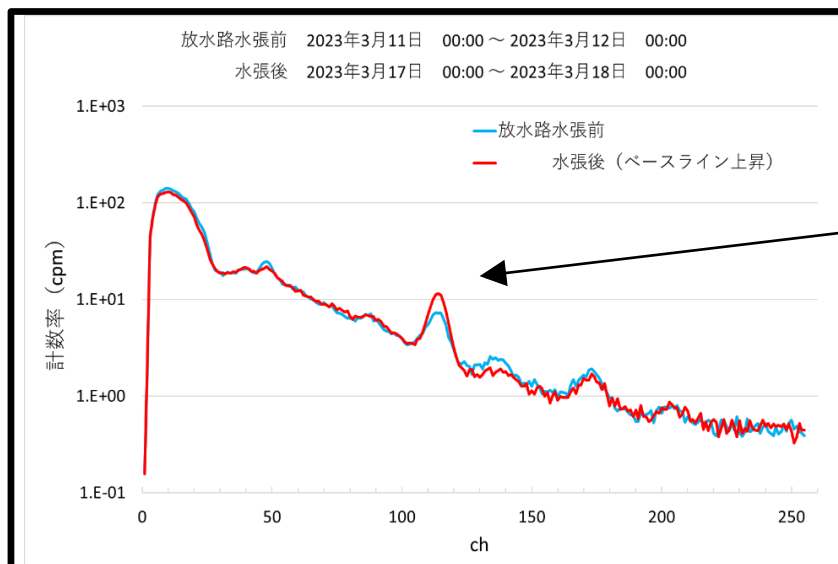
遮水壁を撤去し、放水路に水張りをした後は水張り前と比べてK-40のピークが増加していることを確認した。
⇒計数率ベースライン上昇は海水に含まれるK-40によるものと推定。

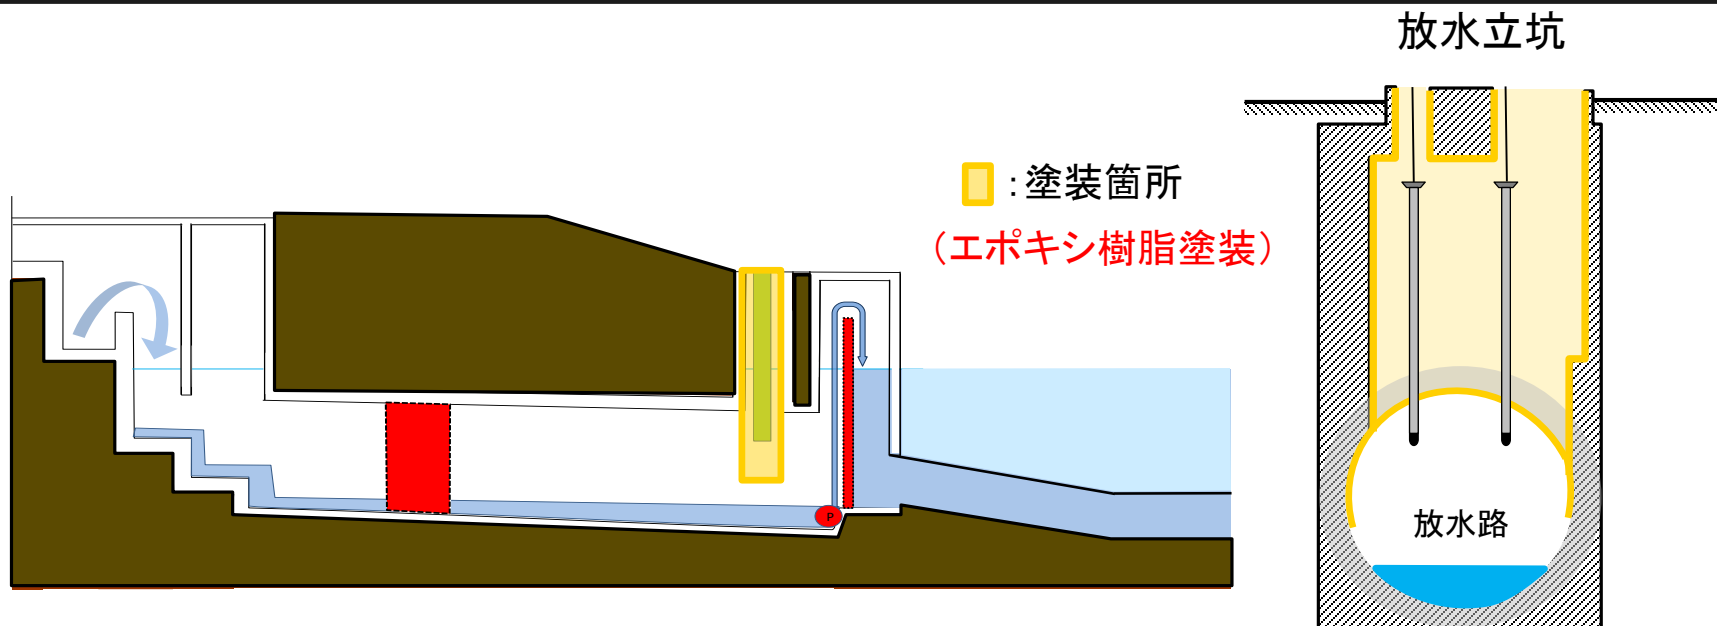
- 既設の放水口モニターについては、潮位変動や冷却水の循環停止等の影響による指示値の上昇が確認されており、その要因は、放水立坑上部に溜まる天然放射性核種*である。

※鉛214やビスマス214などのウラン系列核種。主に放水立坑のコンクリートに加え地下水由来と推測

- この天然放射性核種の低減を目的として、1号機流路縮小工事期間中に、放水立坑内の壁面塗装（放水立坑のコンクリートからの天然放射性核種の発生抑制対策）を実施した。

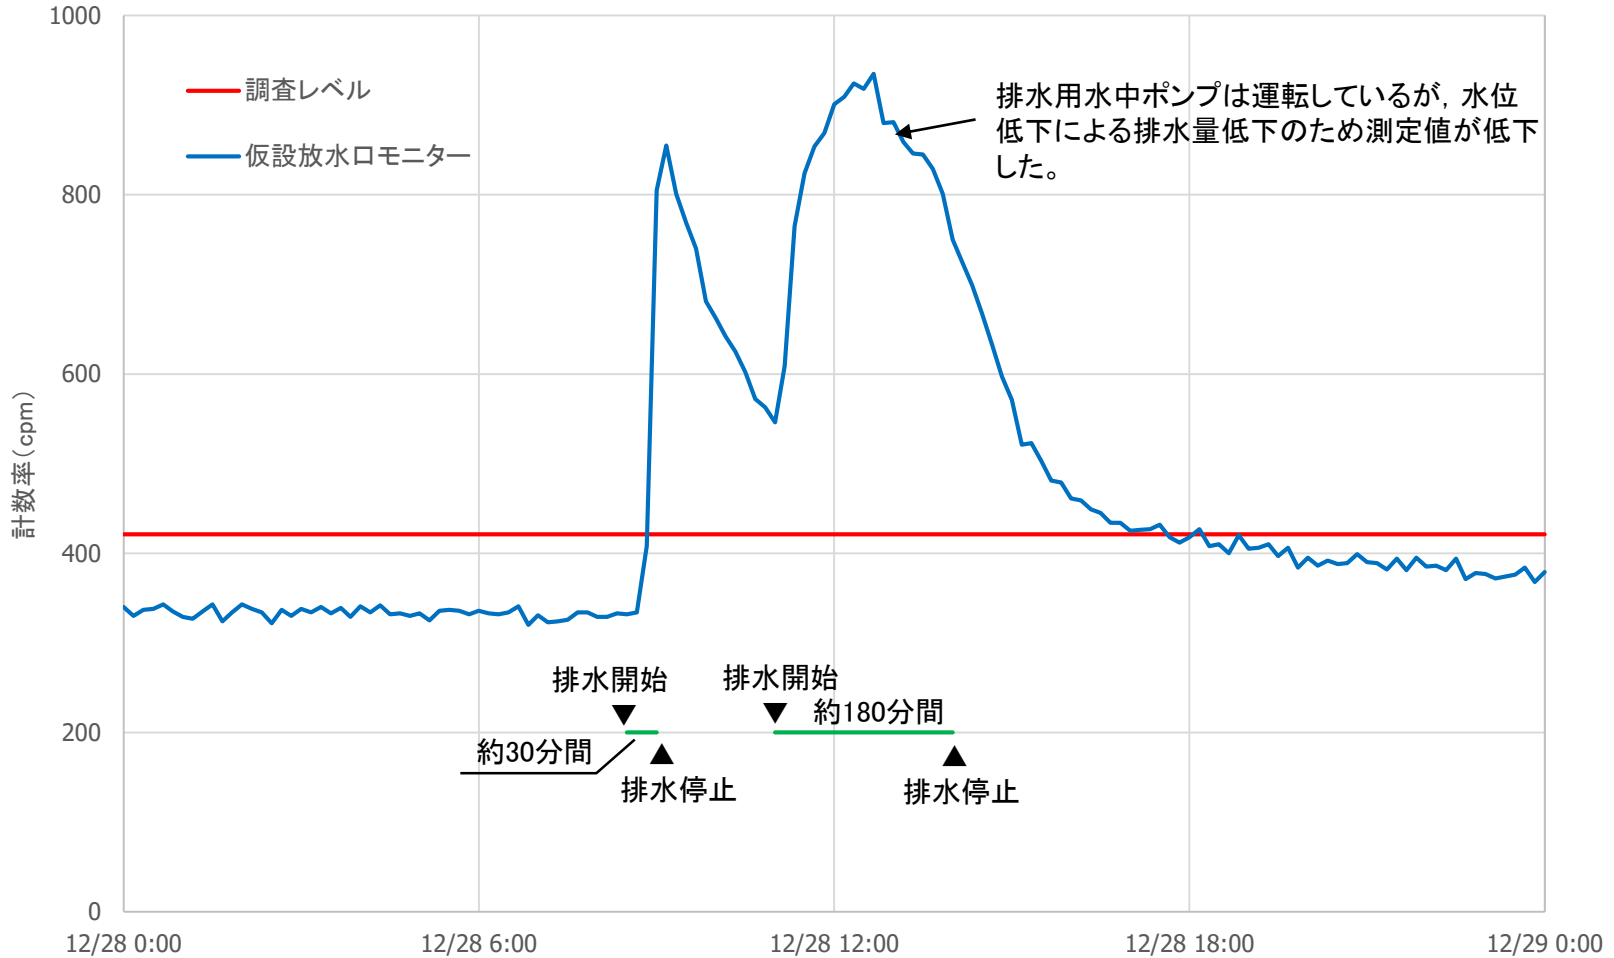
女川原子力発電所1号機 仮設放水口モニタートレンドグラフ
(2022年12月28日)

排水用水中ポンプは運転しているが、水位低下による排水量低下のため測定値が低下した。

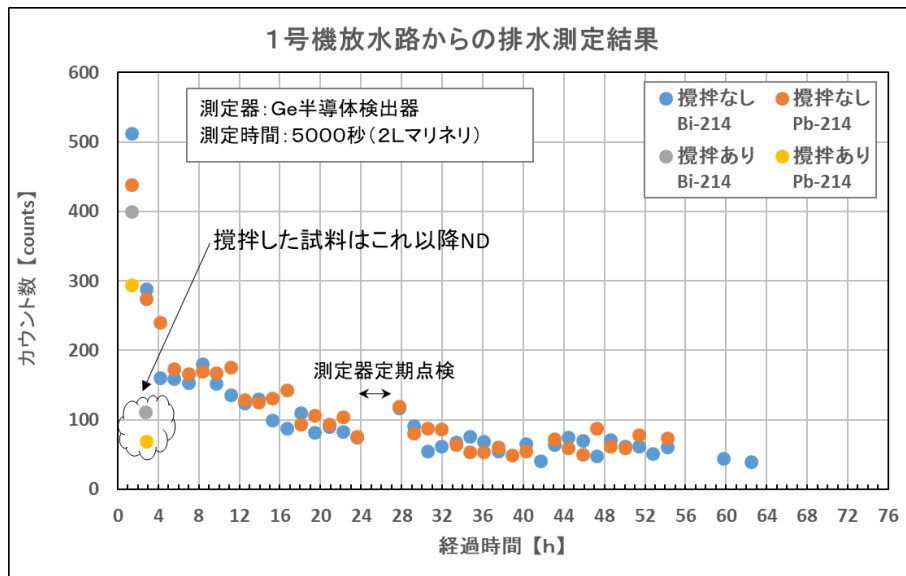
放水路の排水を攪拌してから測定したところ、Rn-222から生成される核種が減少したことから、攪拌によりRn-222が空气中に散逸し減少した可能性がある。

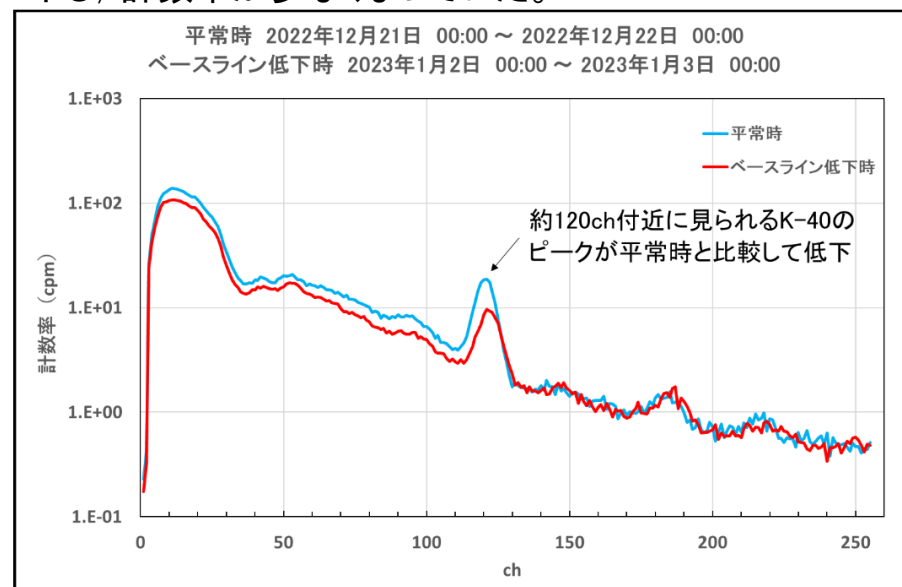
仮設放水口モニターのガンマ線スペクトルから、ベースライン低下時は、K-40のピークが平常時と比較して低下し、計数率が少なくなっていた。

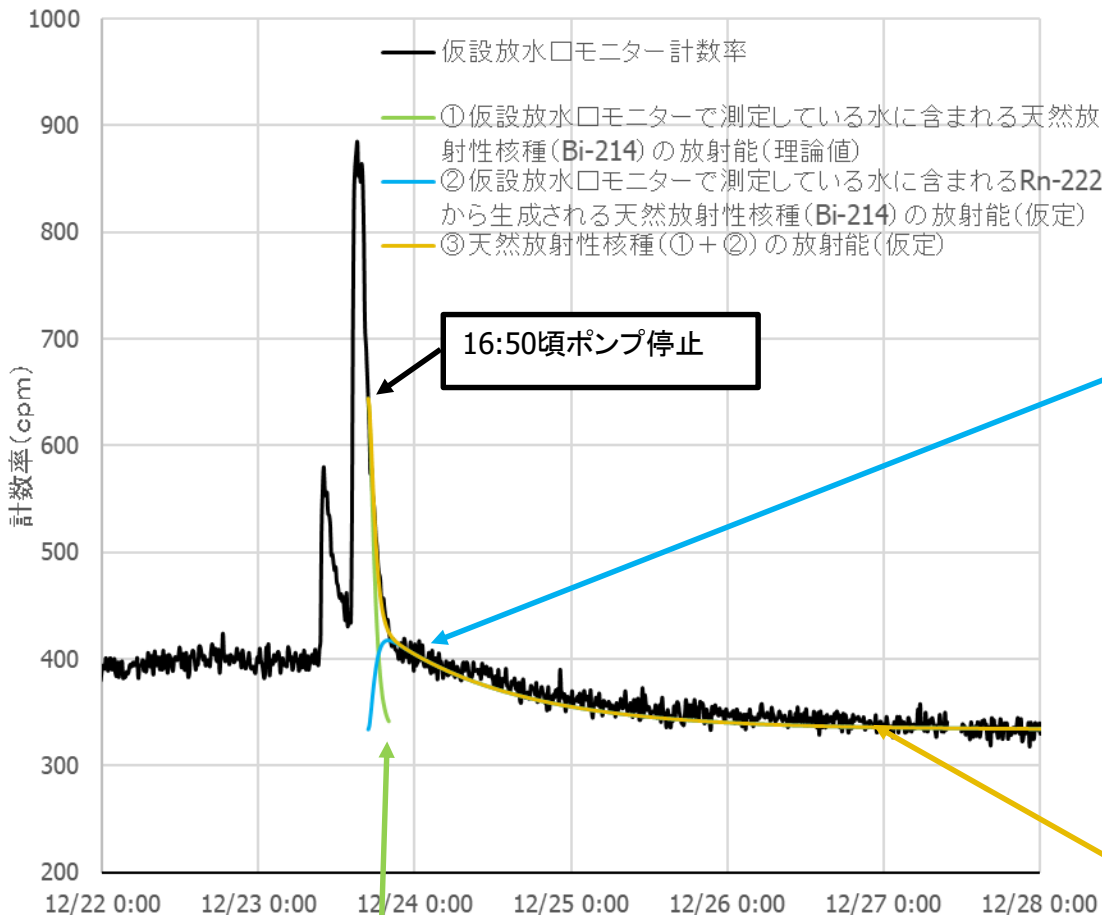
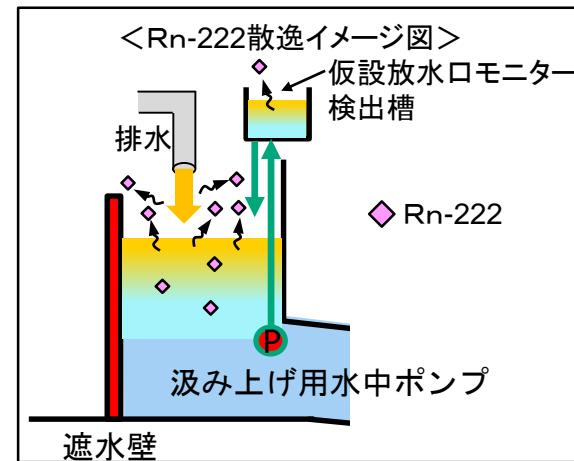
② 水中の Rn-222 は、排水用水中ポンプで遮水壁の放水口側に排水した際に空気中に散逸したため、約 70% 程度減少したと仮定。Bi-214 および Pb-214 は、Rn-222 の崩壊で生成するため、同じ程度減少。その後、水中に残った Rn-222 は、仮設放水口モニターの汲み上げ用水中ポンプの循環により空気中へ散逸するとともに崩壊 (Bi-214 および Pb-214 を生成) しながら緩やかに減少したと推測。

① ポンプ停止後約 1 時間の仮設放水口モニター測定値は、Bi-214 および Pb-214 の半減期と同程度に減少

③ ポンプ停止直後に存在した Bi-214 および Pb-214 は半減期と同程度に減少。水中に残った Rn-222 から生成した Bi-214 および Pb-214 は Rn-222 の減少 (散逸 + 崩壊: 半減期約 3.8 日) に従って減少することから、緩やかに減少したと推測

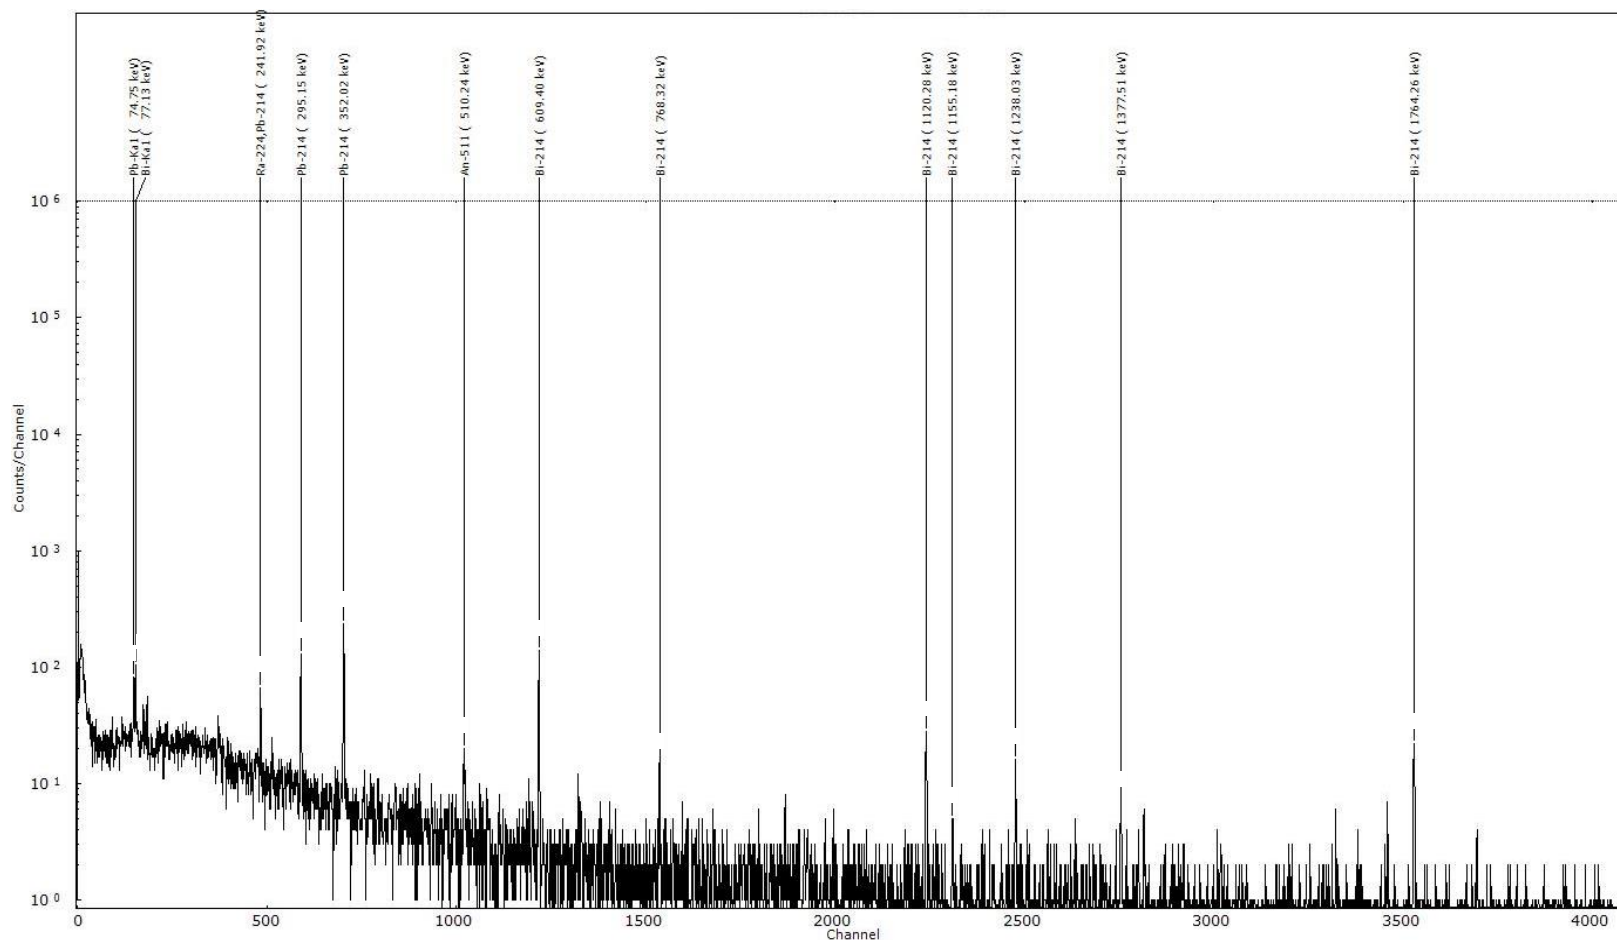
地下水中からは天然放射性核種のみ検出された。

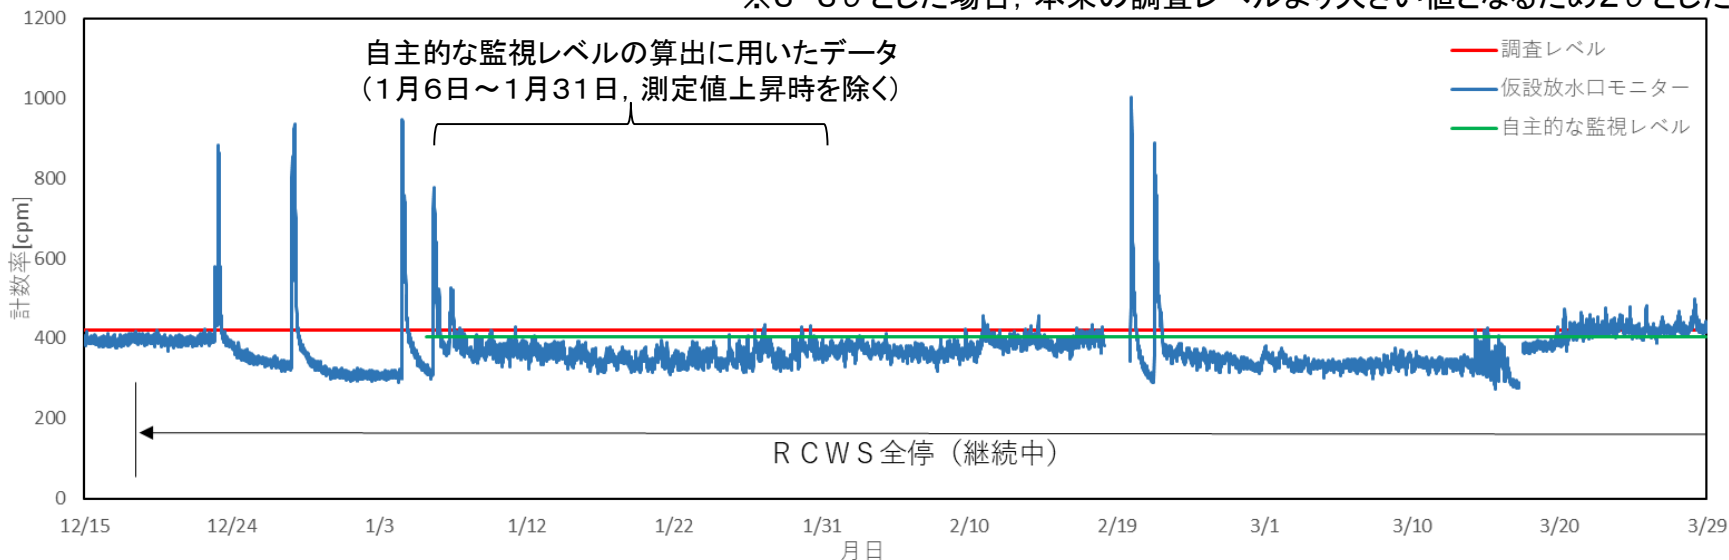
- 1月6日からの連続排水期間中は、淡水(K-40が少ない)の割合が多い状態が継続したことから、ベースラインが低下した。
- そのため、本来の調査レベル(421cpm)^{※1}とは別に、自主的な監視レベルを設定し、超過時にはスペクトルの確認を行い、人工放射性核種が無いことを確認していた。

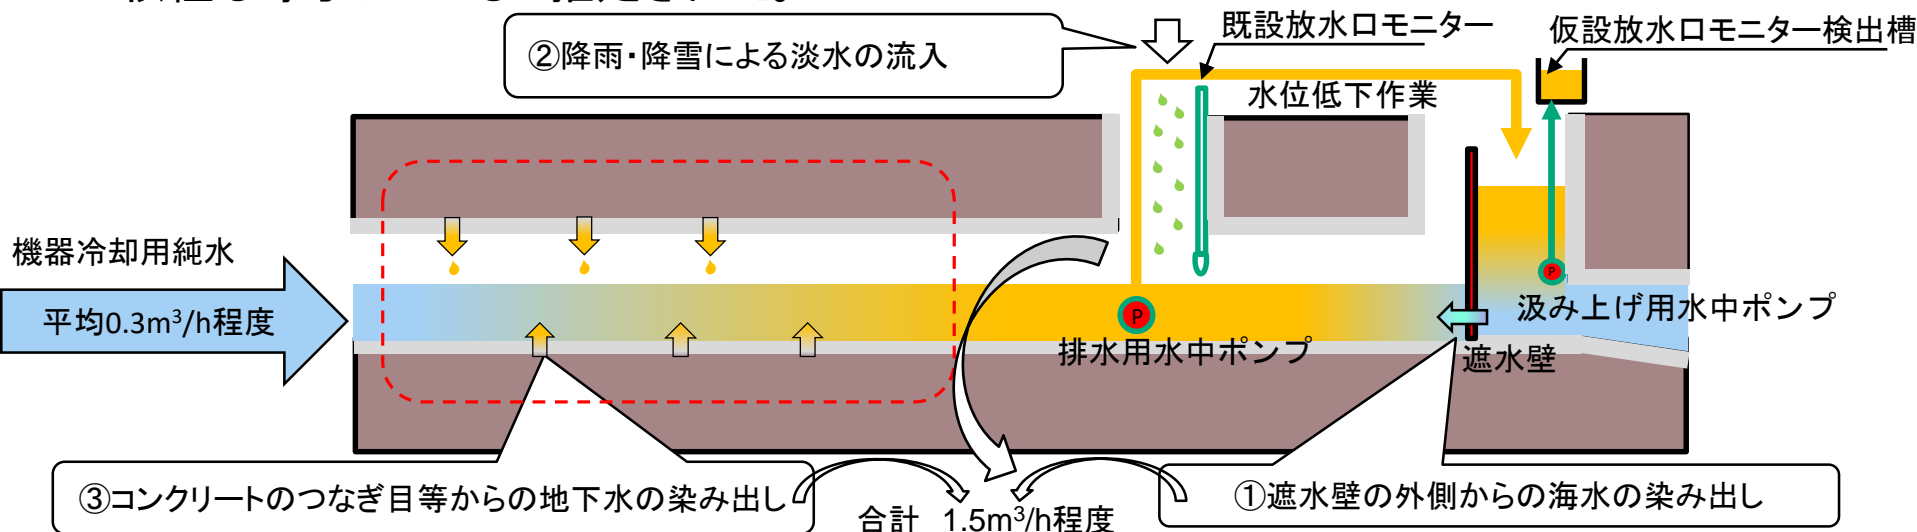
図3 放水路内への流入等について

- 工事に伴い、放水路内の水位を低く維持していたところ、水位の上昇傾向が想定よりも大きく、調査の結果、放水路内への海水や地下水の染み出し等※¹によるものと推定した。

※1:放水路の構造上問題となるひび等の損傷は確認されていない。また、コンクリート水路においてつなぎ目等からの水の染み出しは一般的に確認される事象である。

- 機器を冷却するための純水以外に放水路内に流入する水は図3で示す①～③であり、流入量は合計で1.5m³/h程度※^{2,3}であった。

- 放水路内から採取した地下水からは天然放射性核種 (Bi-214等) が検出されたことから、これまで1号機仮設放水口モニター上昇に寄与する天然放射性核種については、コンクリートや降雨・降雪由来と考えていたが、それに加えて地下水に含まれている天然放射性核種も寄与していると推定された。
