2024年2月5日
東北電力株式会社

女川原子力発電所の状況について

女川原子力発電所 1 号機の状況について

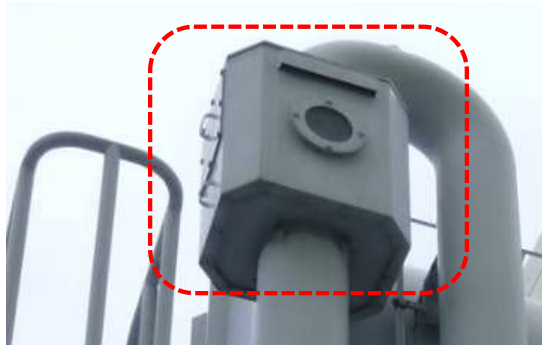
交換前の避圧弁
(収納箱外観)

- 2022年3月16日の福島県沖を震源とする地震に伴い、変圧器内の油が揺動し、計6台の変圧器の避圧弁※1が動作した。
- 動作した1, 3号機の変圧器2台について、避圧弁の部品交換※2等を行い、2022年5月25日に復旧した。
（第160回女川原子力発電所環境調査測定技術会報告済み）
- 2号機の変圧器4台について、新たな型式の避圧弁※3への交換を行い、2023年10月19日に復旧した。

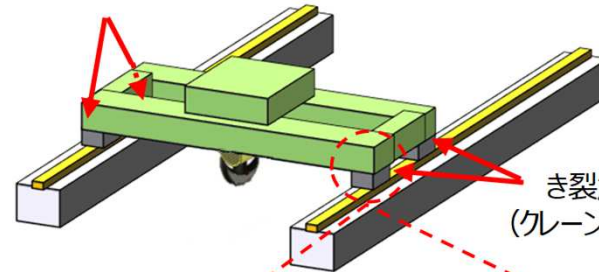
- 2022年5月に実施した天井クレーン※の定期点検において、クレーン走行部の支持台座にき裂が発生していることを確認した。同年7月から8月にかけて詳細点検を実施した結果、合計8カ所のき裂を確認した。
- このき裂は2021年12月に実施した定期点検において確認されていないことから、2022年3月16日の地震の揺れにより発生したものと推定した。
- 天井クレーン（安全上重要な設備）のき裂は当該設備を使用していない期間（機能が要求されない期間）に発生した事象であること、また、支持台座は耐震性の要求がなく、耐震性の要求がある天井クレーン本体の落下防止機能および燃料の落下防止機能には影響がないことを確認している。（第162回女川原子力発電所環境調査測定技術会報告済み）
- き裂が確認された支持台座を新品に交換した上で、2023年10月26日に天井クレーンの作動試験を実施し、運転状態に問題がないことを確認した。（2023年10月26日復旧）

き裂が確認された部位
(クレーン走行部の支持台座)

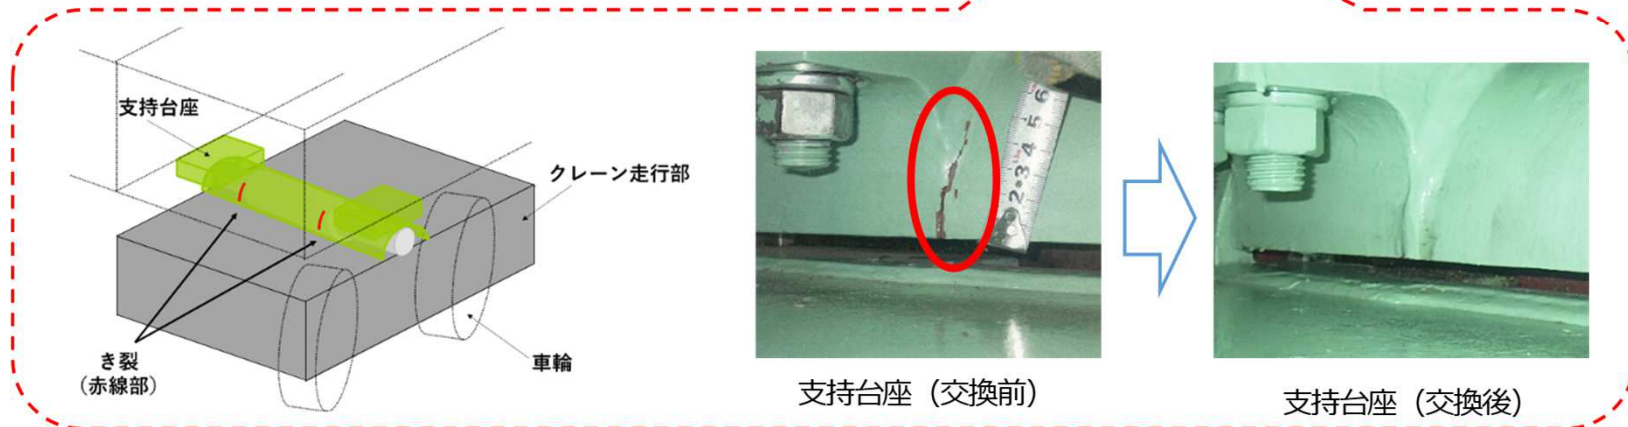
1号機 原子炉建屋天井クレーン走行部支持台座のき裂に係る概要図

き裂
(赤線部)

支持台座（交換前）

支持台座（交換後）

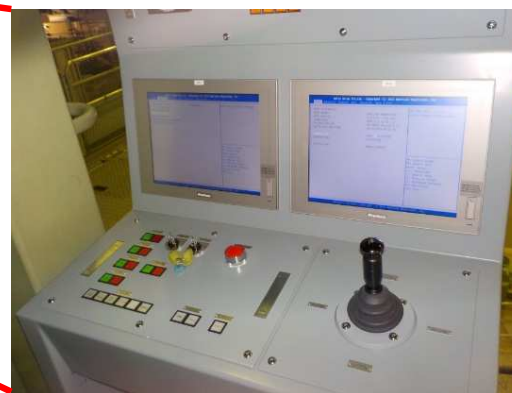
机上操作卓パネルコンピュータ

- 2023年6月29日に確認した、1号機燃料交換機※の机上操作卓パネルコンピュータの動作不良について（第165回女川原子力発電所環境調査測定技術会報告済み）、メーカーによる事象解析の結果、ハードディスクの故障であることが判明したため、メーカーの工場では部品を点検・修繕した後、同コンピュータの作動確認および燃料交換機の試運転による性能確認を実施し、運転状態に問題が無いことを確認した。
