1号機仮設放水口モニターの状況について

1. 仮設放水口モニターの計数率について

指示値変動のメカニズム

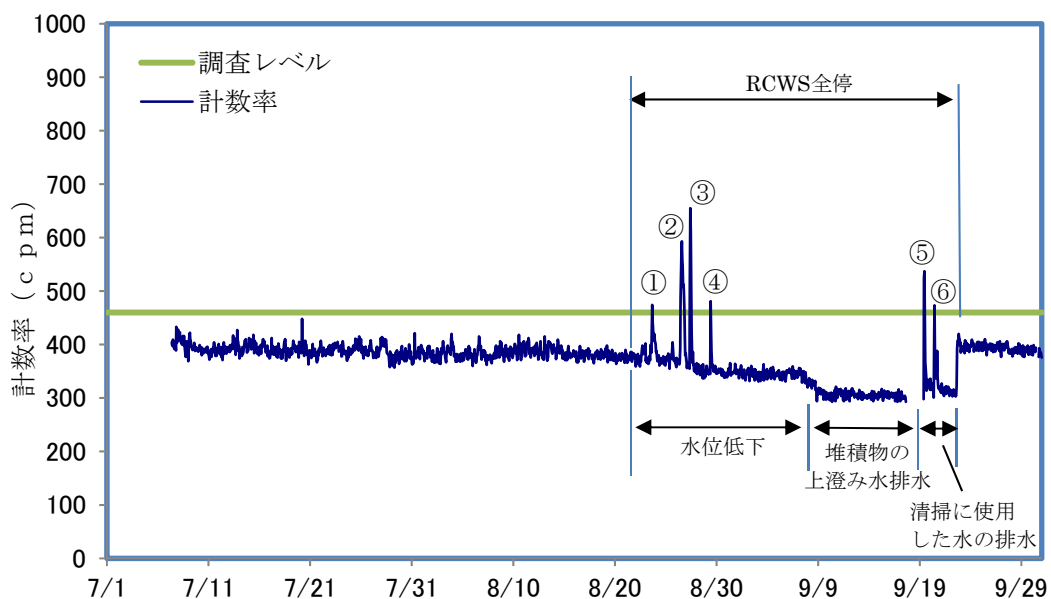
図 仮設放水口モニターの推移

仮設放水口モニターは、1号機流路縮小工事作業として、放水路内を清掃するため原子炉補機冷却海水系※（以下、「RCWS」という。）を全停させ、水位低下作業等を実施した。その際、天然放射性核種による計数率の変動が確認され、調査レベル超過が複数回確認された。なお、当該期間中に放射性液体廃棄物の放出は実施していない。

計数率の変動については、1号機流路縮小工事に伴う放水路内清掃のための水位低下作業等によるものであり、天然放射性核種の Bi-214（計数率上昇時）および K-40（計数率低下）等の影響と推定された（別紙参照）。なお、調査レベル超過時には海水サンプリングを実施し、人工放射性核種が検出限界値未満であることを確認している。

変動の大きかった RCWS 全停期間の測定データは、特異的なデータであることから、第2四半期および第3四半期の調査レベル算出時には当該データを除外して算出する。

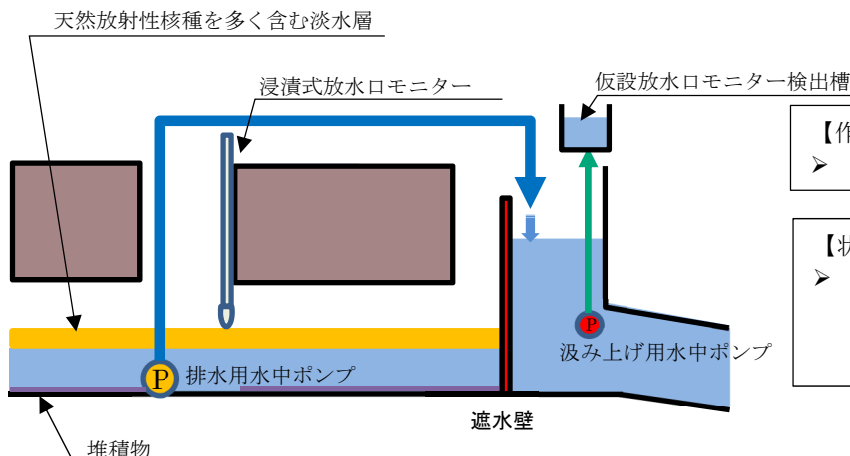
RCWS 全停前の状況

【作業内容】
 > 放水路内からの排水を実施。

【状況】
 > 放水路上層には天然放射性核種（Bi-214 等）を多く含む淡水層が存在していた。

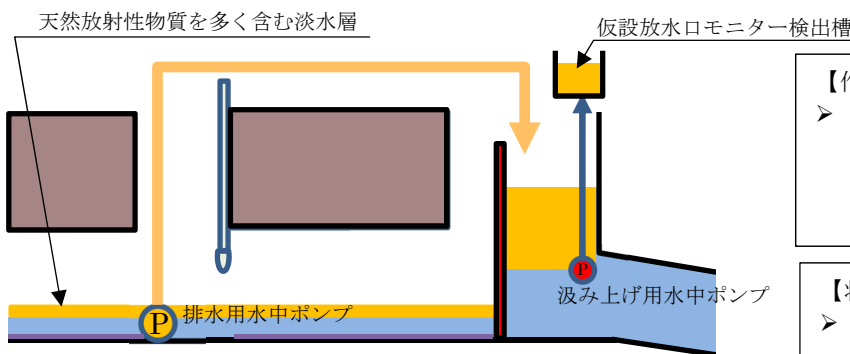
水位低下

【作業内容】
 > 計数率の上昇の程度や作業進捗を考慮しながら放水路内からの排水を複数回に分けて実施。
 作業期間：8月22日～8月29日

【状況】
 > Bi-214 等を含む淡水を排水した影響により計数率が一時的に上昇。
 (①, ②, ③, ④)

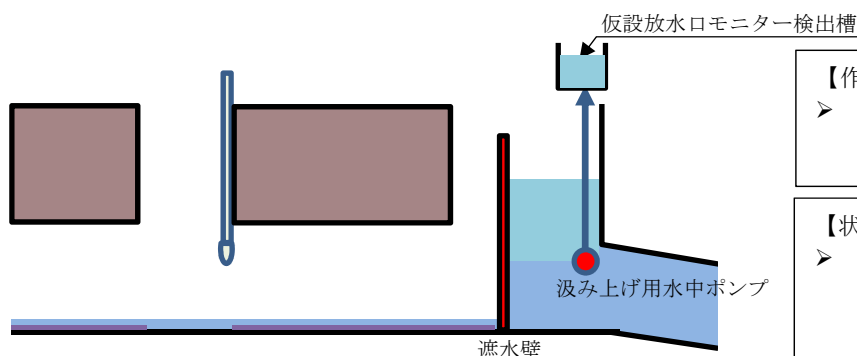
【作業内容】
 > 放水路内からの排水を停止。
 作業期間：8月29日～9月7日

【状況】
 > 遮水壁外側において、計数率を上昇させた淡水中の Bi-214 等の減衰および K-40 の少ない淡水*の割合が増えたことにより、ゆっくりと計数率が低下。

※：一般に淡水の K-40 濃度は海水に比べ、低い。

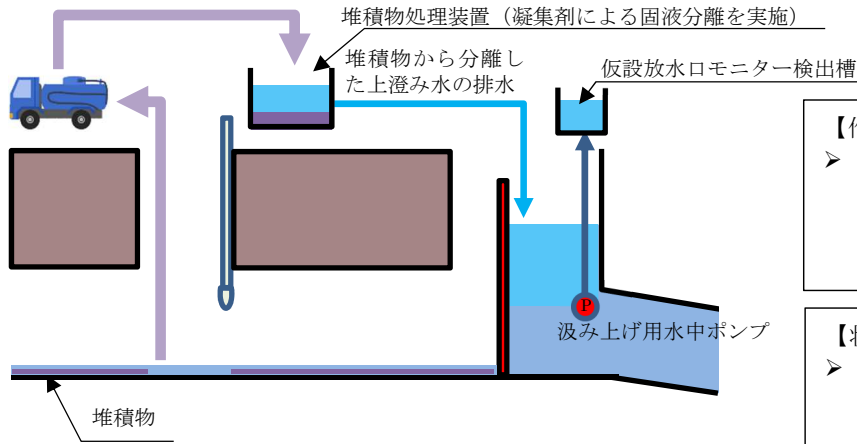
堆積物の上澄み水排水

- 放水路内底部に溜まっていた堆積物を凝集剤により固液分離し、上澄み水の排水を実施。
- 作業期間：9月7日～9月22日

- 固液分離によりK-40が取り除かれた*上澄み水の影響により、さらに計数率が減少。

※：凝集剤によりK（カリウム）が固体成分側へ吸着したと推定

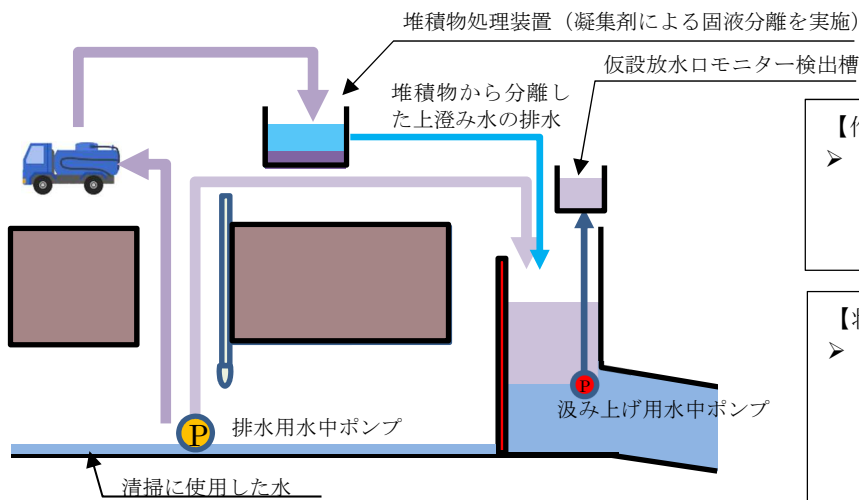
清掃に使用した水の排水

- 放水路内の清掃に使用した水の排水を実施。
- 作業期間：9月19日、20日

- 清掃に使用した水に含まれるコンクリートや堆積物由来のBi-214等により、計数率が一時的に上昇。(⑤, ⑥)

- その後、清掃作業終了に伴い、RCWSの起動により海水が排水され、計数率は作業前と同等となった。
