女川原子力発電所の状況について

平成28年8月3日

東北電力株式会社

女川原子力発電所2号機

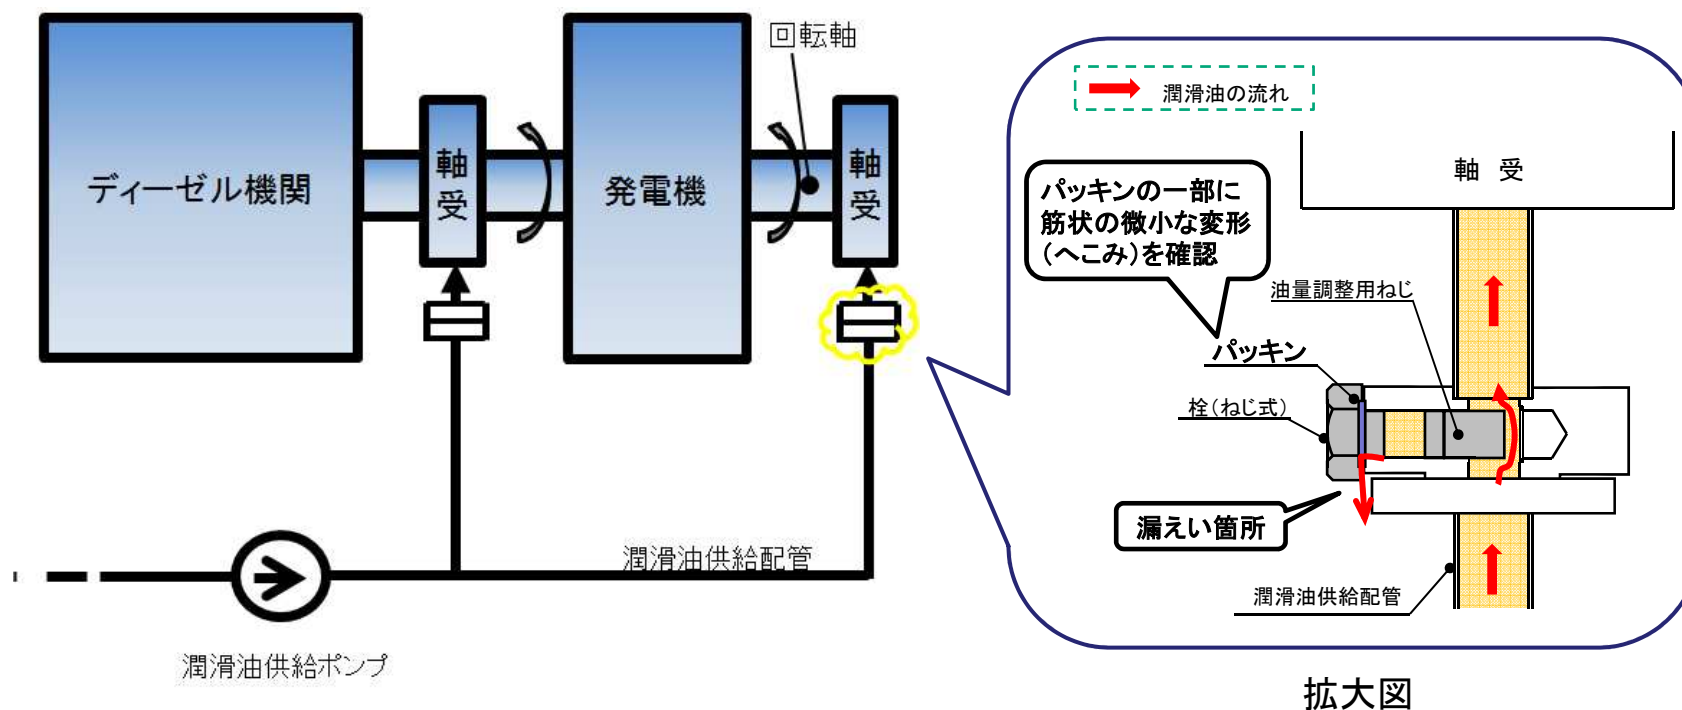
- 平成28年6月16日、非常用ディーゼル発電機（高圧炉心スプレイ系）の定期試験※を行っていたところ、当該発電機に潤滑油を供給する配管接続部付近から潤滑油が漏えいしていることを確認した。
- その後、当該発電機を停止し、潤滑油を供給するポンプを停止したことにより、潤滑油の漏えいが停止した。（潤滑油の漏えい量は約0.3リットル）

- 原因調査のため、潤滑油の漏えいが発生した配管接続部付近の分解点検を実施したところ、潤滑油が漏えいしないよう密閉するためのパッキンの一部に筋状の微小な変形（へこみ）を確認した。
- その後、当該パッキンを交換し、非常用ディーゼル発電機（高圧炉心スプレイ系）の試運転を実施したところ、漏えいがないことを確認したことから、当該発電機は平成28年7月1日に待機状態※となり、復旧した。

- 上記の原因を踏まえ、当該パッキンの点検方針の見直しなどについて検討を行い、非常用ディーゼル発電機の適切な保全を図ることで、原子力発電所の安全確保に万全を期していく。

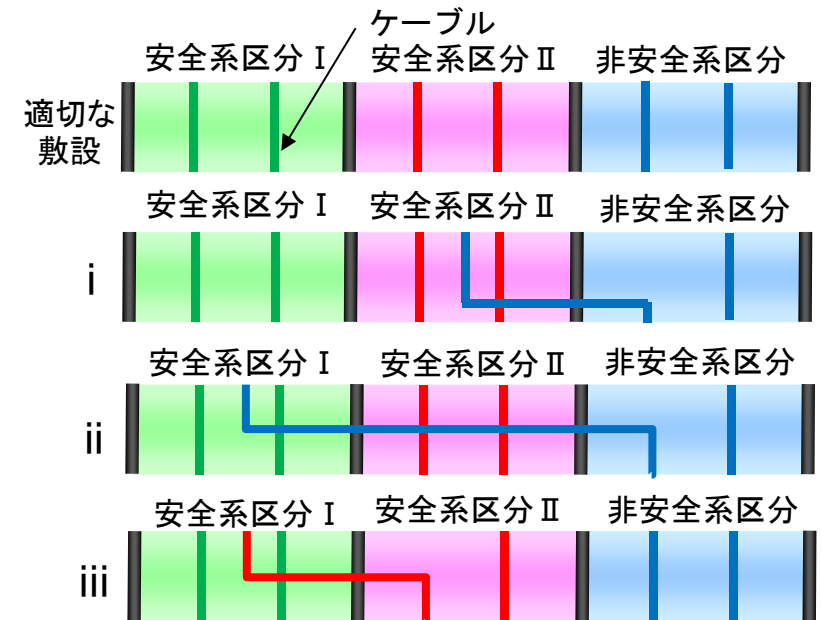
注1：不適切なケーブルの敷設事例（右図参照）

- i. 非安全系の電力ケーブルが、1つの安全系区分に跨いで敷設。
- ii. 非安全系ケーブルが、複数の安全系区分に跨いで敷設。
- iii. 安全系ケーブルが、異なる安全系区分に跨いで敷設。

このたびの原子力規制委員会の評価・指摘を真摯に受け止め、再発防止対策（工事後の敷設状態確認など）に確実に取り組むことにより、業務品質のさらなる向上を図り、原子力発電所の安全確保に万全を期してまいります。

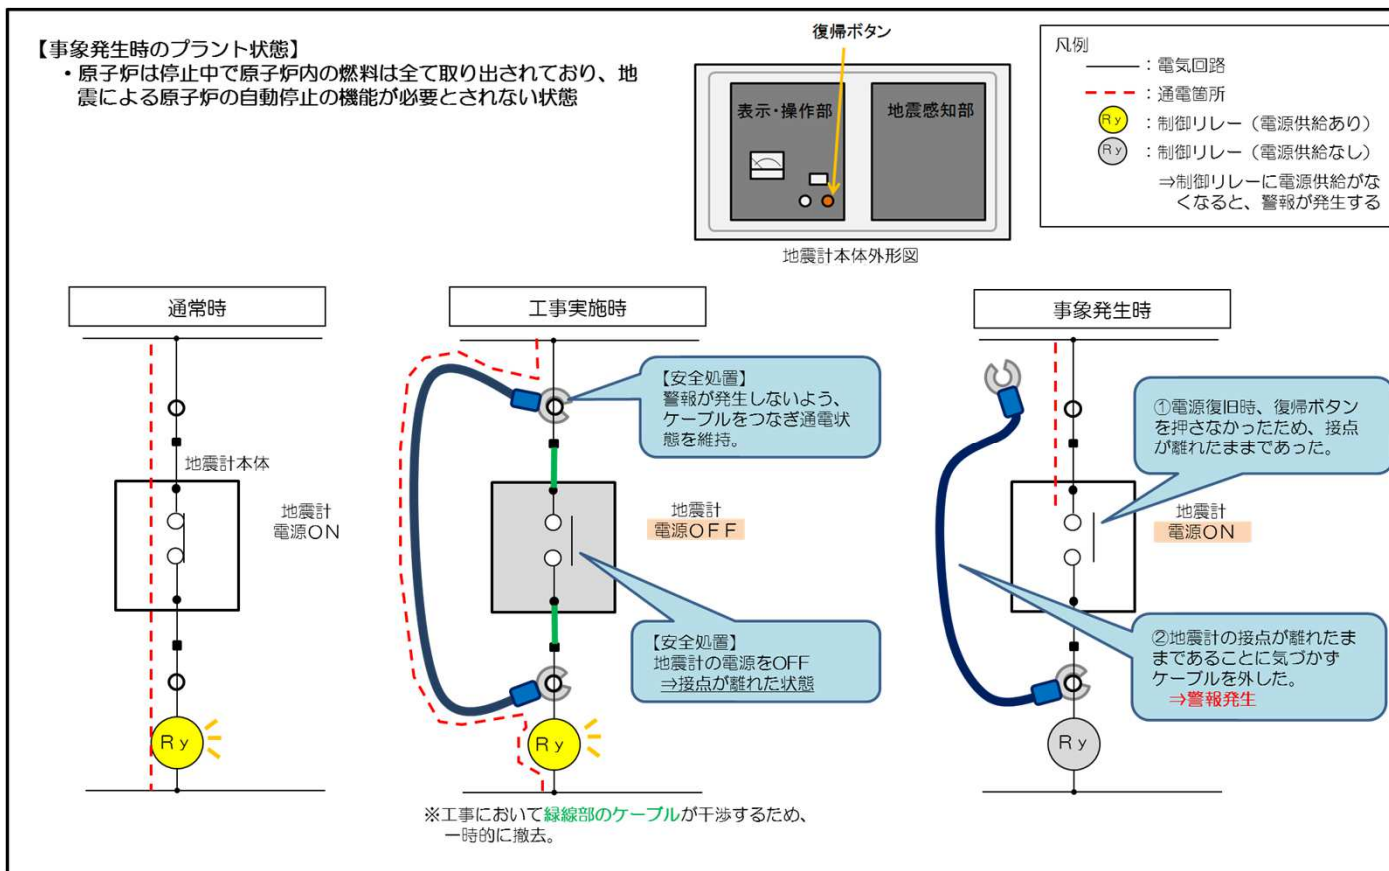
- 原子炉格納容器圧力逃がし装置（フィルタベント系）の設置工事に伴い、原子炉建屋に設置されている地震計のケーブルが干渉する可能性があったことから当該ケーブルを撤去するため、地震計を停止した。
- 作業終了後の平成28年7月8日、地震計を復旧する際、本来、地震計の本体にある復帰ボタンを押したうえで通常状態に復帰させる必要があったが、復帰ボタンを押さずに復旧したため、「原子炉建屋上部水平方向地震加速度大トリップ」※の警報が発生した。

- 原因は、地震計を通常状態に復帰させるための地震計本体にあるボタン（復帰ボタン）を押さないまま復旧したために発生したものの。

- ・ 本事象により警報が発生したものの、機器の動作はなかった。
 - ・ 女川2号機は停止中で原子炉の燃料は全て取り出しており、発電所設備への影響はなかった。
- 上記の原因を踏まえ、作業手順等の改善や教育の充実等の対策を講じていく。

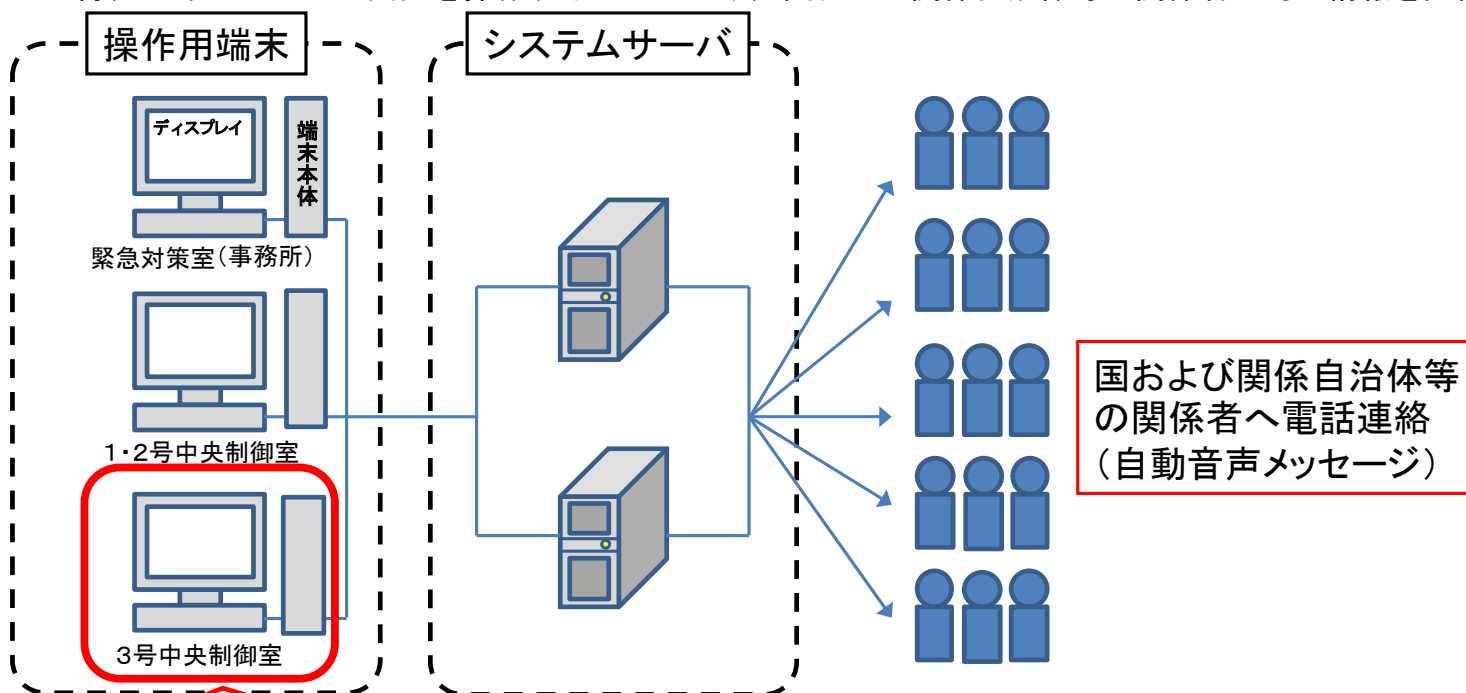
女川原子力発電所
火災用緊急連絡装置 概略図

- 平成28年7月27日、女川原子力発電所3号機中央制御室に設置されている火災用緊急連絡装置※の定期的な時刻調整を実施しようとしたところ、当該装置ディスプレイの画面が表示されなかったことから、ディスプレイの交換作業を行っていた。
- 同日19時5分頃、当該装置から、実際に火災が発生していないにもかかわらず、国および関係自治体等の関係者に対し、火災発生情報が誤って発信される事象が発生した。

ディスプレイの交換作業を行っていた際に、火災発生情報が誤って発信されたもの

- 今後、原因調査を進めるとともに、再発防止に向けた対策を講じていく。
（機器等への影響）
 - ・本装置は、複数の連絡先に短時間で一斉に連絡するために設けている装置であり、原子炉施設本体に関連する装置ではない。
- 現在は本装置を停止中。万が一、火災が発生した場合は、電話およびFAXにより通報・連絡を行うこととしている。
