塚浜可搬 MP データの欠測扱いについて

宮城県環境放射線監視センター

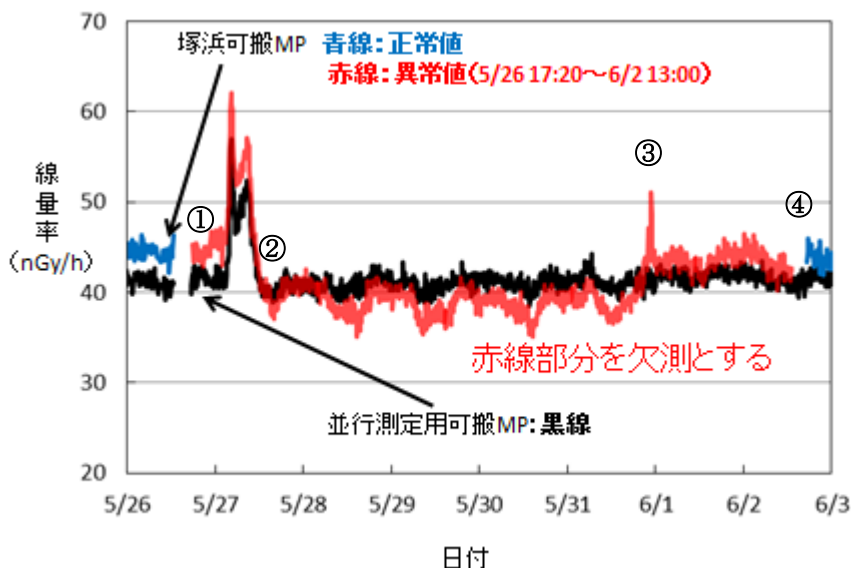
図 塚浜可搬 MP と並行測定用可搬 MP の線量率のトレンド

ところが、作業者は外気温の低下を確認せず、誤った印加電圧設定を行ったため、結果的にカリウム 40 のピーク検出可能範囲を逸脱し、温度補正が機能せず、適切な測定値が得られなかったものである。

下図中赤線で示しているメーカーによる部品交換・機器調整後から再調整までの間（平成 28 年 5 月 26 日午後 5 時 20 分～6 月 2 日午後 1 時 00 分）、温度補正機能が正しく動作せず、測定値に信頼性がないことから欠測扱いとする。

日時	内容
5月26日(木) 12:30~17:10	昨年度発生した線量率のベースライン変動の原因調査のため、メーカーが調査対象となる部品(検出器、アンプ等)を交換・調整後、測定を開始。 (図中① 測定値は正常と思われたが、後日の調査で、K-40のピークを検出しておらず、不正確なものと判明)
5月27日(金) 12:00ごろ	HV(高圧電源)印加値が自動でデフォルト値にリセットされた。後日の調査で、K-40のピーク検出が連続でエラーとなったためであることが判明した。 (図中② 測定値のベースラインが低下するとともに、変動パターンも並行測定器と異なったものとなった)
5月30日(月) 9:00ごろ	日報チェック時に線量率のベースライン低下とスペクトルのドリフトを確認
5月31日(火) 23:00ごろ	線量率のベースラインが上昇。後日の調査で、K-40のピーク検出によるものであることが判明。 (図中③ ピークは検出しているものの、確認の結果、線形性が確保されておらず、測定値は不正確なものと判明)
6月2日(木) 13:00~17:00	メーカーが現地で機器調整を実施。5/26調整時にK-40補正機能が適切に起動できなかったことが判明。 (図中④ 以降、正常な測定が再開)
6月3日(金) 18:00ごろ	メーカーが現地と当センターで機器の確認をした結果、異常がない(K-40補正機能が正常に作動している)ことを確認

今回欠測期間が長期となった原因としては、当方及びメーカー共に、作業前後で線量率の変動の有無のみを確認して正常と判断したことが挙げられる。今後は、線量率とスペクトルの双方を確認することで再発防止に努めたい。
