# 女川原子力発電所の状況について

平成28年11月18日

東北電力株式会社

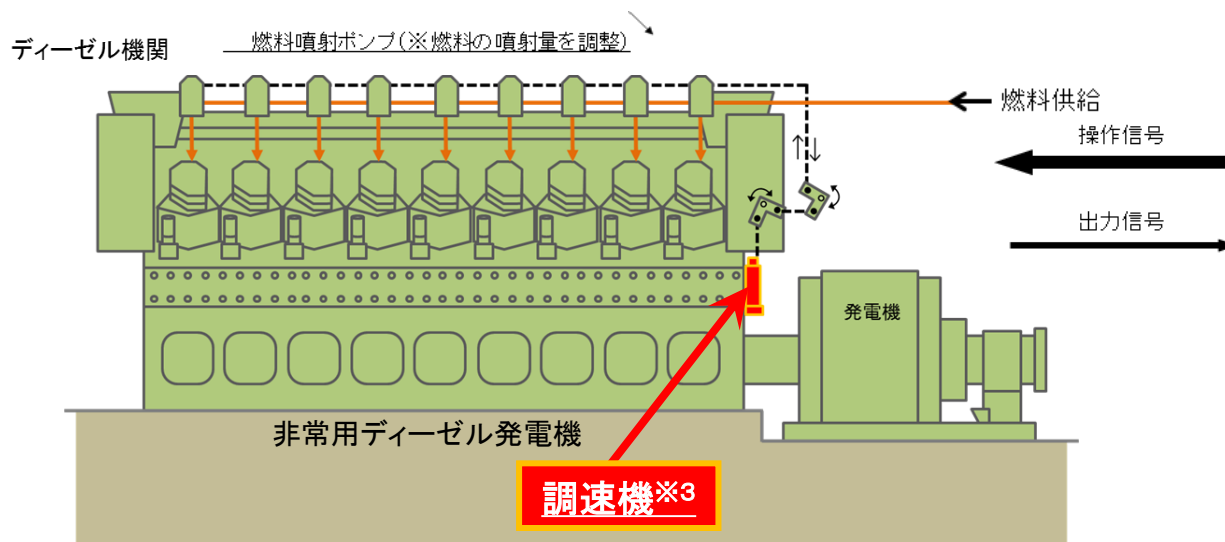
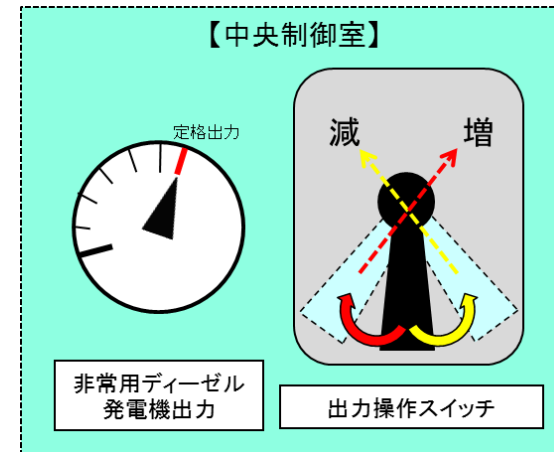
- ▶ 平成28年8月5日、非常用ディーゼル発電機B号機の定期試験※<sup>1</sup>を行っていたところ、定格出力到達後の出力調整※<sup>2</sup>を行った際に、操作に対する発電機出力の応答が通常よりも遅れることを確認したため、出力を降下させ、当該発電機を手動で停止した。
- ▶ 当該発電機の调速機※<sup>3</sup>に異常が生じている可能性があるかと判断し、予備品と交換し、平成28年8月12日に定期試験を行い、出力調整時の操作に対し、発電機出力が適切に応答することを確認したことから、待機状態※<sup>4</sup>となり復旧した。

- 取り外した当該発電機の调速機について、工場にて作動確認および分解点検を実施した結果、異常は認められなかったことから、调速機の不調は一過性のものであると判断した。
- 引き続き、設備の適切な点検・補修等を通じて、原子力発電所の安全確保に万全を期していく。

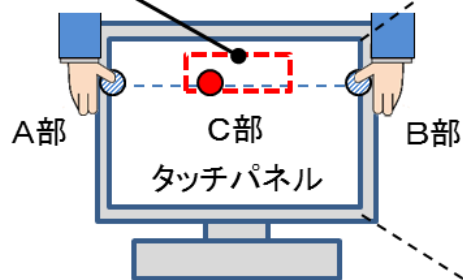
【ディスプレイイメージ】

- ディスプレイ交換時、当該装置の誤作動を防止する観点から、ディスプレイの背面に接続されている電源ケーブルをディスプレイ本体から外すため、ディスプレイの向きを変えようとした際、タッチパネル式画面の縁（下図A部およびB部）に両手で複数回触れた。
- 火災発生情報を発信する画面上のボタンには直接触れなかったものの、タッチパネル機能の特性（下図※参照）により、火災発生情報が誤って発信された。

※当該ディスプレイに採用しているタッチパネルは、画面の2箇所(A部、B部)を同時に触れた場合、2箇所を結んだ直線上にあるボタン(C部)が作動することがある

- 当該装置の点検時における誤操作を防止するため、電源を予め切ったうえで点検作業を行う。また、電源を入れたまま作業を行う必要がある場合（時刻調整等）は、通信用のケーブルを予め引き抜くなど、外部との通信ができない状態で行う。
- 当該装置の平時（待機状態）における誤操作を防止するため、当該装置の改造（カードキーによる認証機能追加、画面内ボタン位置の変更等）を実施する。

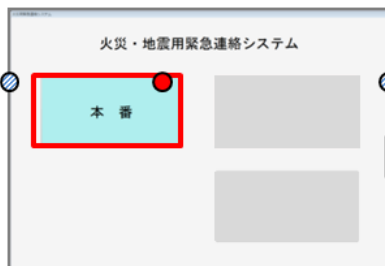
(画面1)

画面の縁に同時に触れたため、「本番」ボタンが作動（画面2に遷移）

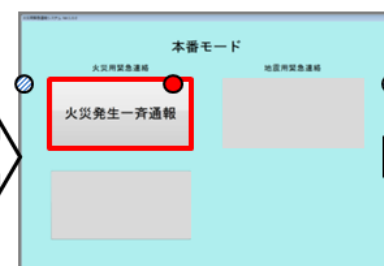
(画面2)

その状態で、画面1の「本番」と同じ位置の「火災発生一斉通報」ボタンが作動（画面3に遷移）

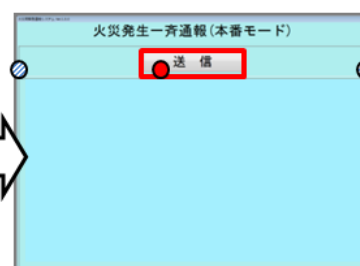
(画面3)

再び、画面の縁を同時に触れた際、「送信」ボタンが作動し、誤発信に至った

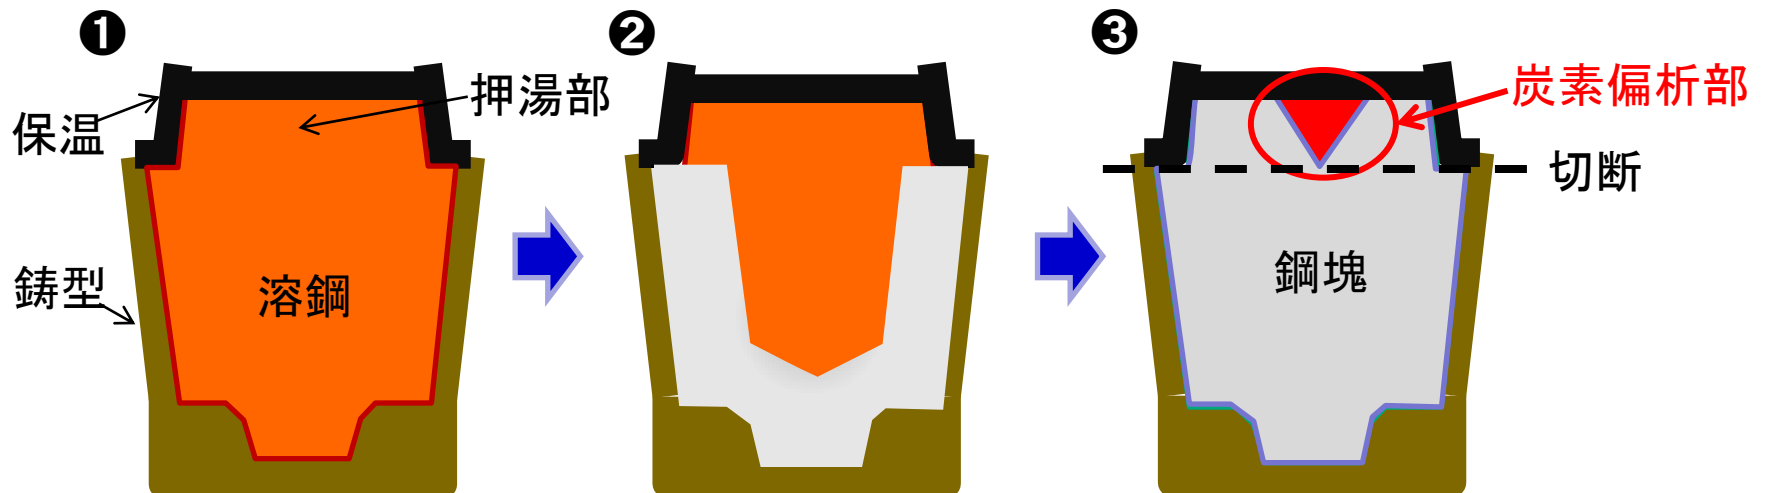
- 鍛造品は、鋳型に溶鋼を流し込み凝固してできた鋼塊から製造されるが、溶鋼が凝固する際に炭素偏析部ができる。炭素偏析部の形成過程は、以下のとおり。
  - ①溶鋼を鋳型に入れ頂部（押湯部）を保温し、押湯部が最後に凝固するよう管理する。
  - ②鋳型の外側より凝固が始まり、軸心部の炭素濃度が徐々に高くなる。
  - ③溶鋼は、最終的に押湯部が凝固し、炭素濃度の高い炭素偏析部が形成される。
- 炭素偏析部が製品表面に残存すれば、強度に影響を与えるリスクがある。
- 一般的に、炭素偏析部は凝固速度が遅い鋼塊サイズが大きいものほど生じやすく、また、凝固速度が速い鋼塊形状（鋼塊サイズが小さい、厚くない）は生じにくい。

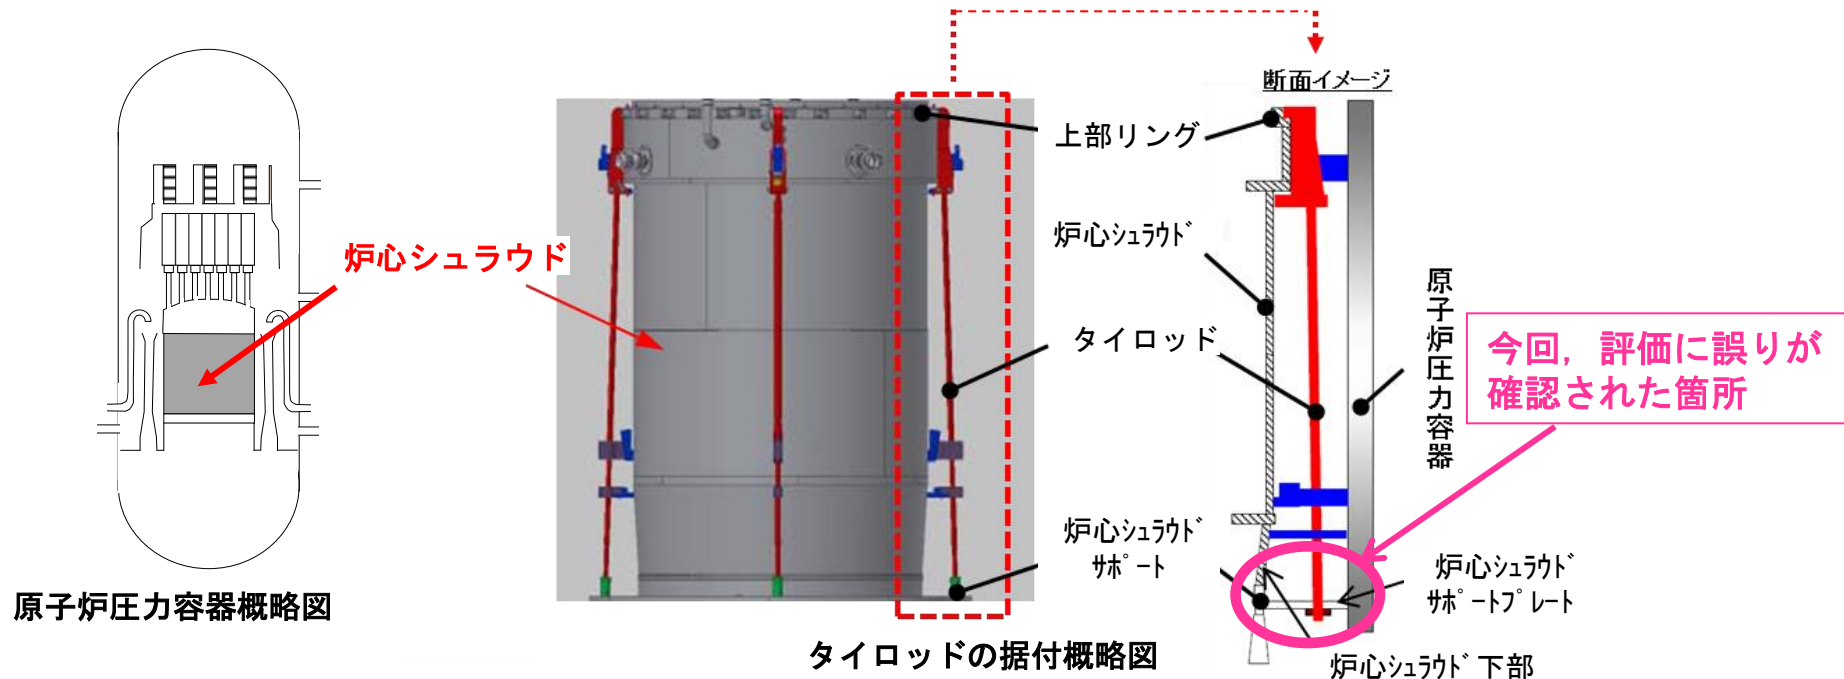
- 女川 2号機の定期安全レビュー※<sup>1</sup>の準備過程において、平成 17 年に実施した炉心シュラウド※<sup>2</sup>サポート評価における、炉心シュラウドサポートの応力評価に用いる計算プログラムの一部に誤りがあることを確認。

今回、評価に誤りが確認された箇所

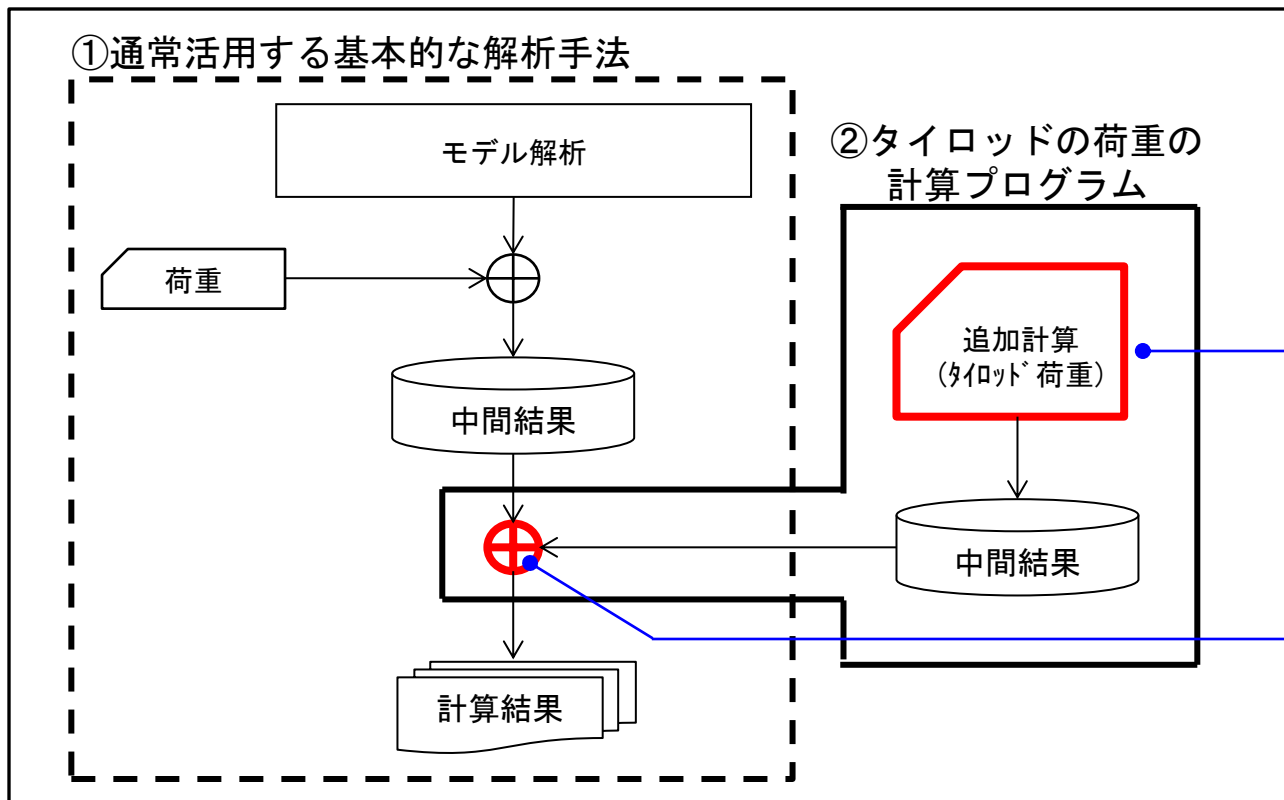
- 炉心シュラウドの解析に通常活用する基本的な解析手法(①)に、タイロッド※<sup>1</sup>の荷重の追加計算プログラム(②)を追加し、基本的な解析手法へ加算処理を実施。

**【誤り箇所①】**  
計算プログラムの一部に  
符号(+と-)の誤りがあった

**【誤り箇所②】**  
追加計算プログラムによる  
計算と通常活用する解析の  
結果を足し合わせる際の処理  
に誤りがあった

- 原因は、当社およびメーカーともに、組み合わせた計算プログラムの特殊性を踏まえた検証が不十分であったことによるものと推定。
- 同様の誤りが発生する可能性のある評価について、過去に国へ提出した女川 1～3号、東通 1号の工事計画書等について調査した結果、当該炉心シュラウドサポートの応力評価以外にないことを確認した。

- 応力評価を行った当時は、解析業務に関わる計算プログラムの検証方法が、当社およびメーカーともに社内文書に明文化されていなかった。現在は社内文書に明文化されている。
- なお、今回の事象を受け、風化防止および技術継承の観点から、当社ならびにメーカーにおいて、以下の対策に取り組み再発防止に努めていく。
  - [当社] 調達・解析業務に関わる社内資料に、今回の具体的な誤りの内容や原因を反映し、解析業務に関わる社員に対して周知や教育を継続的に実施する。
  - [メーカー] 解析業務上の留意点や今回の事象について、周知や教育を継続的に実施する。

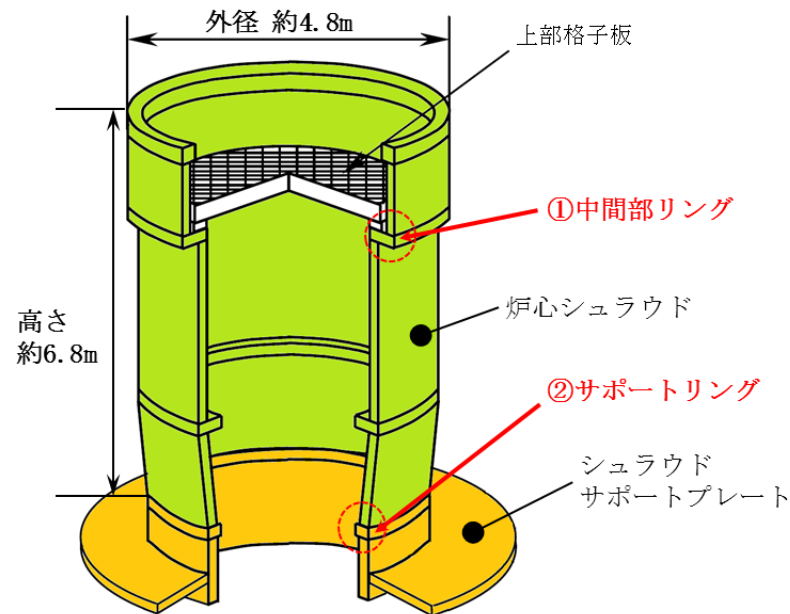
炉心シュラウド構造図

部 位	個 数	最大長さ	最大深さ	評価結果
① 中間部リング 溶接線近傍	28個	約60mm	約22mm (約200mm※)	微細かつ部分的なものであり、 <u>構造健全性に及ぼす影響はなく、運転継続に支障がない</u> と評価
② サポートリング の溶接線	47個	約165mm	約8.8mm (約60mm※)	<u>き裂進展評価</u> を行い、 <u>5年後において十分な構造強度を有するとの結果</u> が得られたことから、直ちに補修を必要とするものではないと評価

平均深さ	最大深さ
第6回定期検査時	約5.9mm	約8.8mm
第7回定期検査時	約7.5mm	約11.4mm
評価結果	進展は予測の範囲内であり、健全性を確認

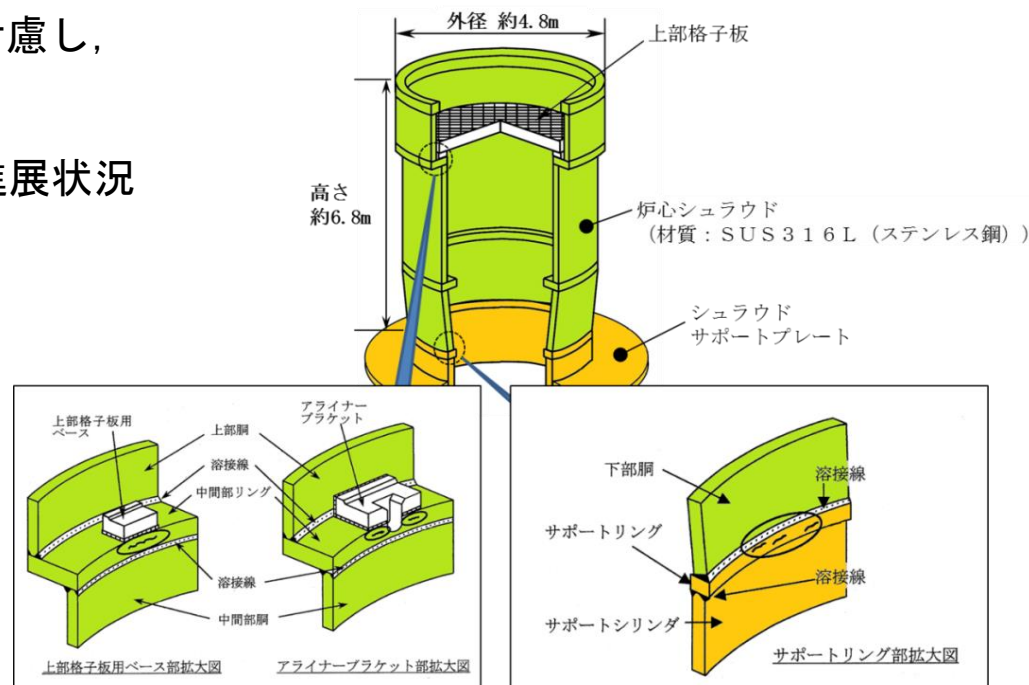
炉心シュラウド構造図

部 位	個 数	最大長さ	最大深さ	評価結果
①中間部リング 溶接線近傍	28個	約60mm	約22mm (約200mm※)	微細かつ部分的なものであるため、当該溶接部の全周にわたってひびが成長し、当該部がシュラウドから切り離されることは考え難く、その後の点検も補修も不要であり、 <u>運転継続に支障がないと評価</u>
②サポートリング の溶接線近傍	47個	約165mm	約8.8mm (約60mm※)	<u>き裂進展評価</u> を行い、 <u>5年後において十分な構造強度を有するとの結果</u> が得られた

平均深さ	最大深さ
第6回定期検査時	約5.9mm	約8.8mm
第7回定期検査時	約7.5mm	約11.4mm

- 進展は予測の範囲内であり、健全性を確認
- 計画していたタイロッドを施工  
⇒これにより、仮に炉心シュラウドのひび割れが全周で貫通した場合でも機能が維持される

■ この結果を受け、ひびが進展し続ける可能性を考慮し、第 7 回定期検査におけるタイロッド工法を計画
