**「当社原子力発電所における原子炉圧力容器の
炭素偏析の可能性に係る評価結果について」に
係る補足資料**

平成29年 1月6日

東北電力株式会社

「当社原子力発電所における原子炉圧力容器の炭素偏析の可能性に係る評価結果について」に係る補足資料（1／1）

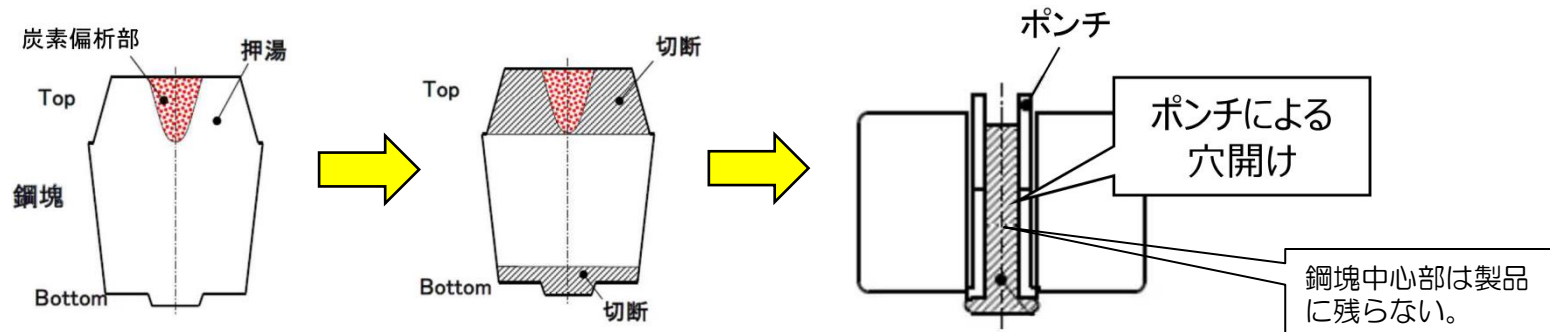
- 女川原子力発電所 1号機～3号機について評価を行った結果、いずれの鍛造鋼※1も、以下のとおり炭素濃度が規格（JIS等）を満足する製造工程で製作された製品であることを確認しております。
- 鍛造鋼（リング形状）と鋼板に関しては、例えば、炭素偏析部のある中央部をくり貫くなど、炭素偏析部が残らない製造方法であることを確認しております。
