女川原子力発電所1号機 放水口モニター計数率上昇事象について

平成31年 2月 1日

東北電力株式会社

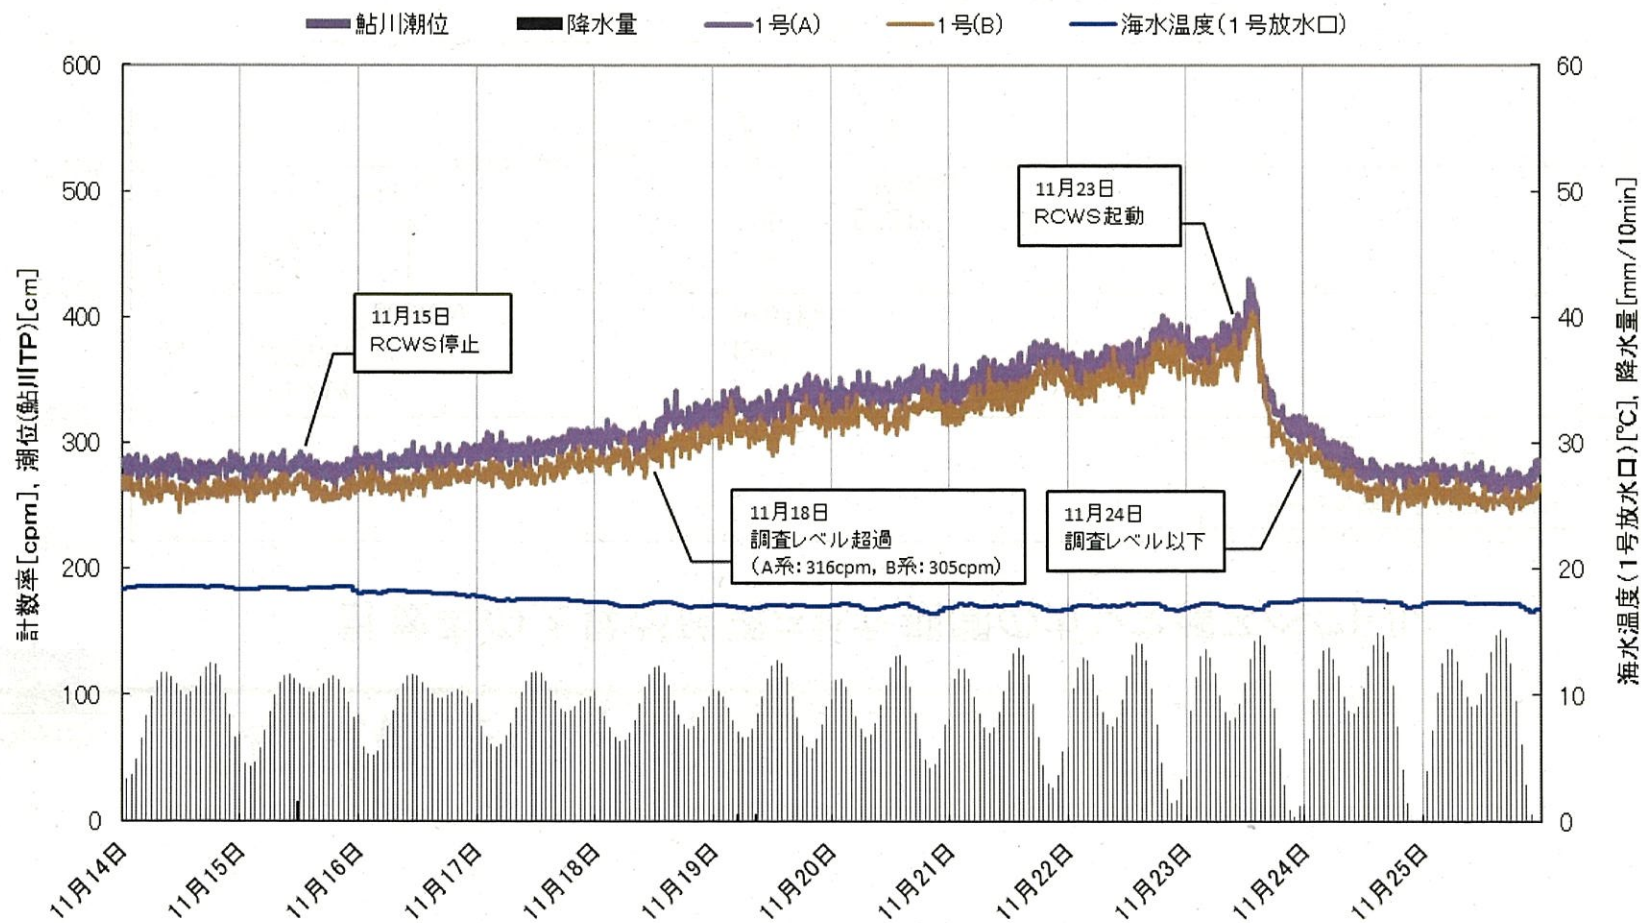
計数率の上昇が確認された期間のトレンドグラフ

- 1号機放水口モニターについて、平成30年11月16日から11月24日にかけて計数率の上昇が継続する事象が確認された。
- 計数率の上昇が確認された期間中には、発電所からの放射性液体廃棄物の放出はなく、また、放水口モニターで使用しているNaI検出器のガンマ線スペクトルを確認し、人工放射性核種は確認されていない。
- 計数率の上昇が確認された期間中の発電所設備の状況としては、11月15日から11月23日まで原子炉補機冷却海水系（以下、「RCWS」という。）※の設備点検が行われ、放出水がない状態（放水路内の流れがない状態）となっていた。

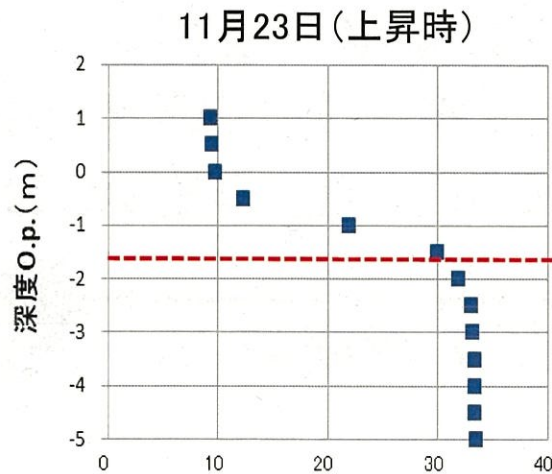
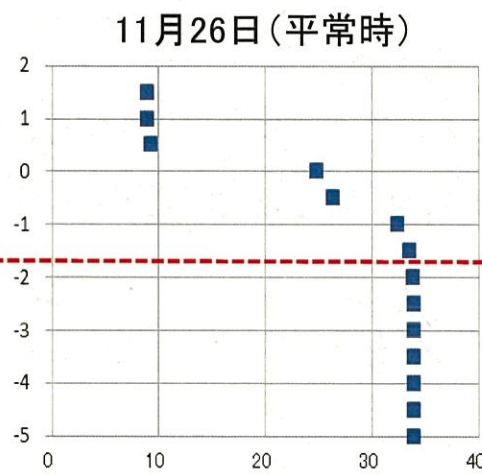
塩分濃度

放水口モニターを設置している放水立坑内は、過去の調査において上層部には天然放射性物質を多く含み塩分濃度が低い淡水層が形成されていることが確認されている。今回の事象における塩分濃度を調査したところ、平常時に比べ、上昇時は塩分濃度の低い層が検出器付近にあることが確認された。

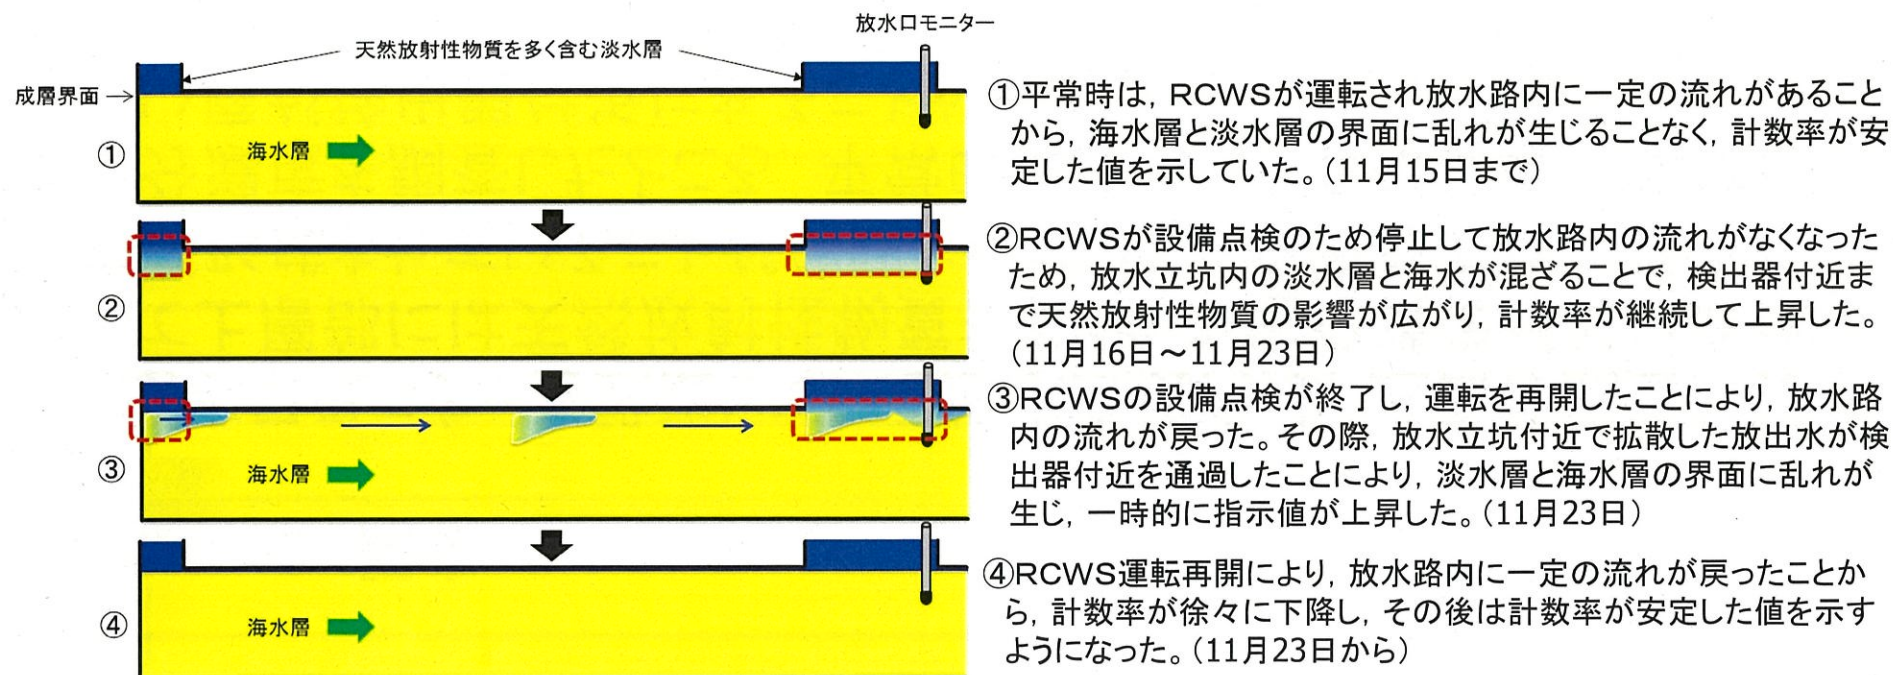
RCWSが停止して放水路内の流れがなくなったため、放水立坑内の天然放射性物質を多く含む淡水層と海水が混ざること、検出器付近まで天然放射性物質の影響が広がり、計数率が上昇したものと推定される。
