# 女川原子力発電所の状況について

2019年 2月 1日

東北電力株式会社

(1) 女川原子力発電所 1 号機原子炉建屋内における  
溢水について

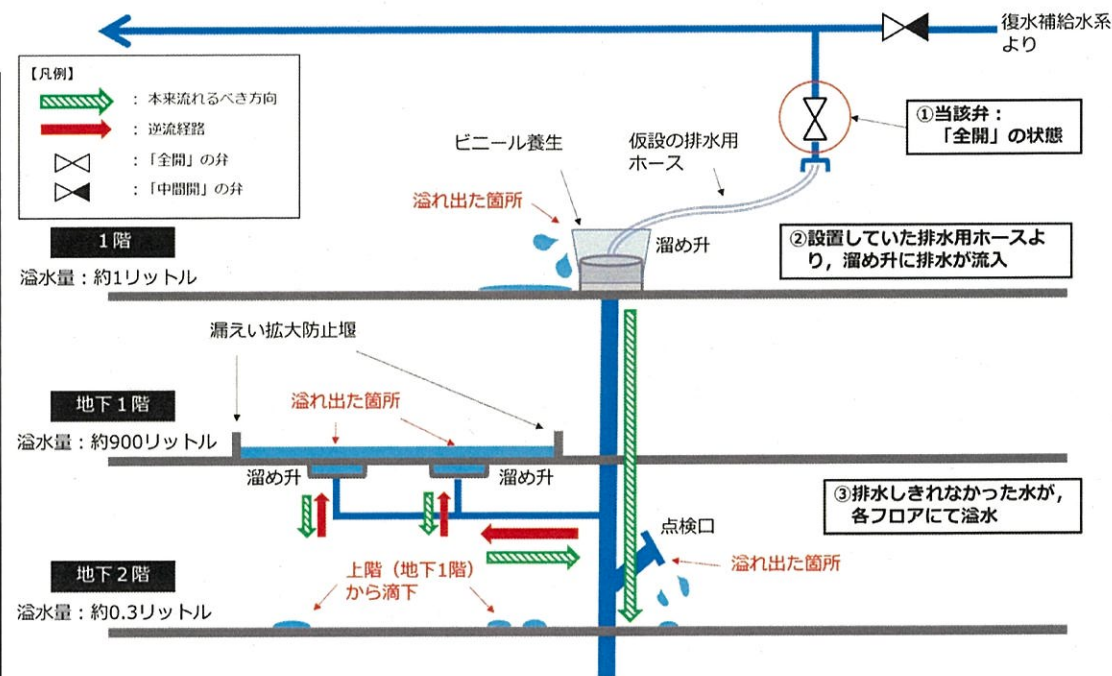
女川原子力発電所 1号機原子炉建屋における溢水概要図

- 2018年12月4日、女川1号機原子炉建屋地下1階（放射線管理区域内）にある原子炉隔離時冷却系ポンプ室非常用空調機エリア※<sup>1</sup>において、排水用の溜め升より水が溢れ出していることを発見した。また、同エリアの真上にある1階通路および真下にある地下2階原子炉隔離時冷却系ポンプ室においても溢水を確認した。
- 事象発生時、復水補給水系※<sup>2</sup>（以下、当該系統）の点検終了に伴い水張り作業を行って時に、「開」となっていた弁（以下、当該弁）からの排水量が多かったことから溜め升等より溢れ出た。（溢水量は合計約900リットル、放射能濃度は検出限界未満）

- 当該弁は、通常「全閉」運用で、点検前の当該系統の水抜き作業時においても、作業実施時から終了時まで「全閉」としておく計画であったが、効率的に水抜きを実施するため、当該弁を水抜き作業時「全開」、点検終了後の水張り作業前に「全閉」とするよう、安全処置※<sup>3</sup>の変更を行った。
- 点検終了後の水張り手順を作成する際、「安全処置の変更が反映されていない手順を作成したこと」および「水張り作業実施前後の状態が「全閉」で変わらないと認識していた当該弁については、水張り作業実施後に状態確認を行う手順としたこと」により、本来、水張り作業実施前に「全閉」とすべき当該弁が「全開」状態のままとなり、溢水に至った。

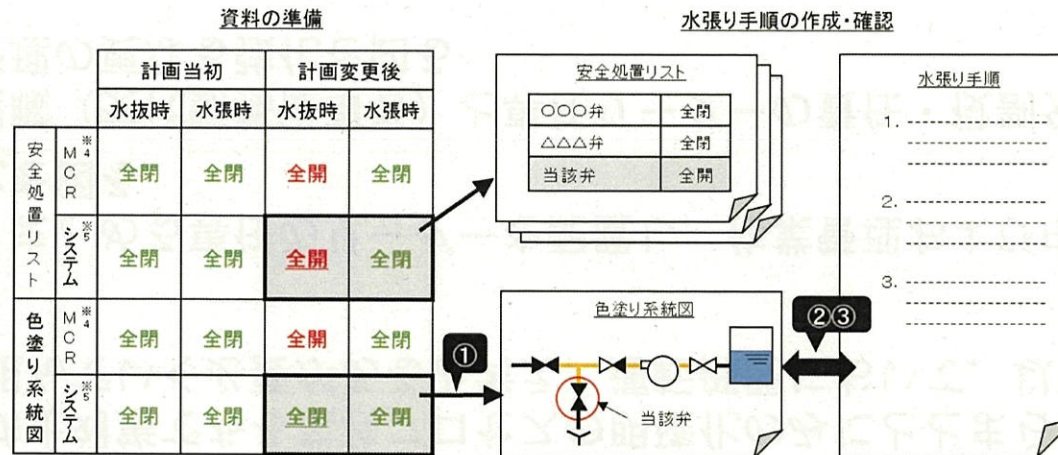
■ 水抜き・水張り手順の作成・確認に係るルールに不明確な点があり、以下の①～③の問題が生じた結果、当該弁が「全閉」との認識に基づく手順が作成された。

No.	問題点
①	・計画変更を反映した色塗り系統図について、システムへ登録するルールが明確になっていなかったため、社員Aは、計画変更後の色塗り系統図をシステムに登録しなかった。
②	・社員Bは、水張り手順作成にあたり、システムから出力した色塗り系統図(計画変更前のもの)での確認を優先し、安全処置リストで当該弁が「全閉」となっていることに気づかなかった。
③	・運転部門の管理職A、Bは、社員Bが作成した水張り手順と色塗り系統図(計画変更前のもの)の整合性を主に確認したため、当該弁の「全閉」操作が手順に入っていないことに気づかなかった。

- ①最新の安全処置内容を反映した色塗り系統図をシステムに登録する。
- ②手順作成の際、最新の「安全処置リスト」、「色塗り系統図」を照合する。
- ③管理職は、手順確認の際、上記①②の対応が実施されていることを確認する。

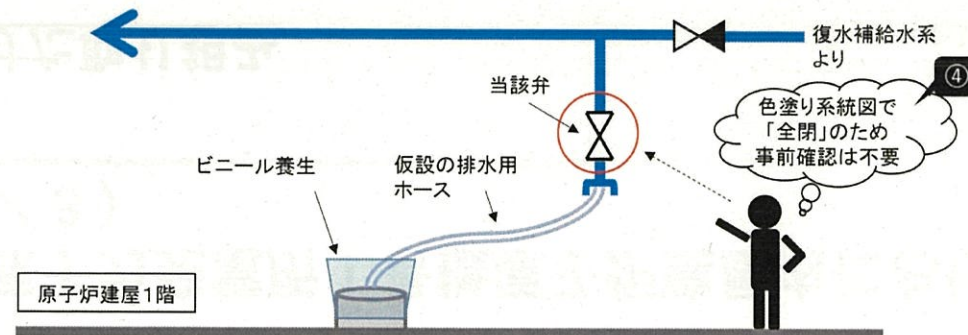
■ 安全処置対象弁の確認方法に不明確な点があり、以下の④の問題が生じた結果、当該弁の状態確認が水張り実施前に行われなかった。

No.	問題点
④	・社員Bは、水張り前後の状態が「全閉」で変わらないと認識していた安全処置対象弁については、水張りに影響しないことから、水張り実施後に確認する手順を作成した。 ・このため、水張り実施前に当該弁が実際には「全開」状態であることに気づかなかった。

- ④水張り作業実施前後で弁の開閉状態が変わらない場合でも、水張り作業実施前に安全処置リストに記載された弁の開閉状態を全数確認する。
