台風19号による海水温度モニタリング装置 (発電所前面海域)水温データの欠測について

2019年11月22日

東北電力株式会社

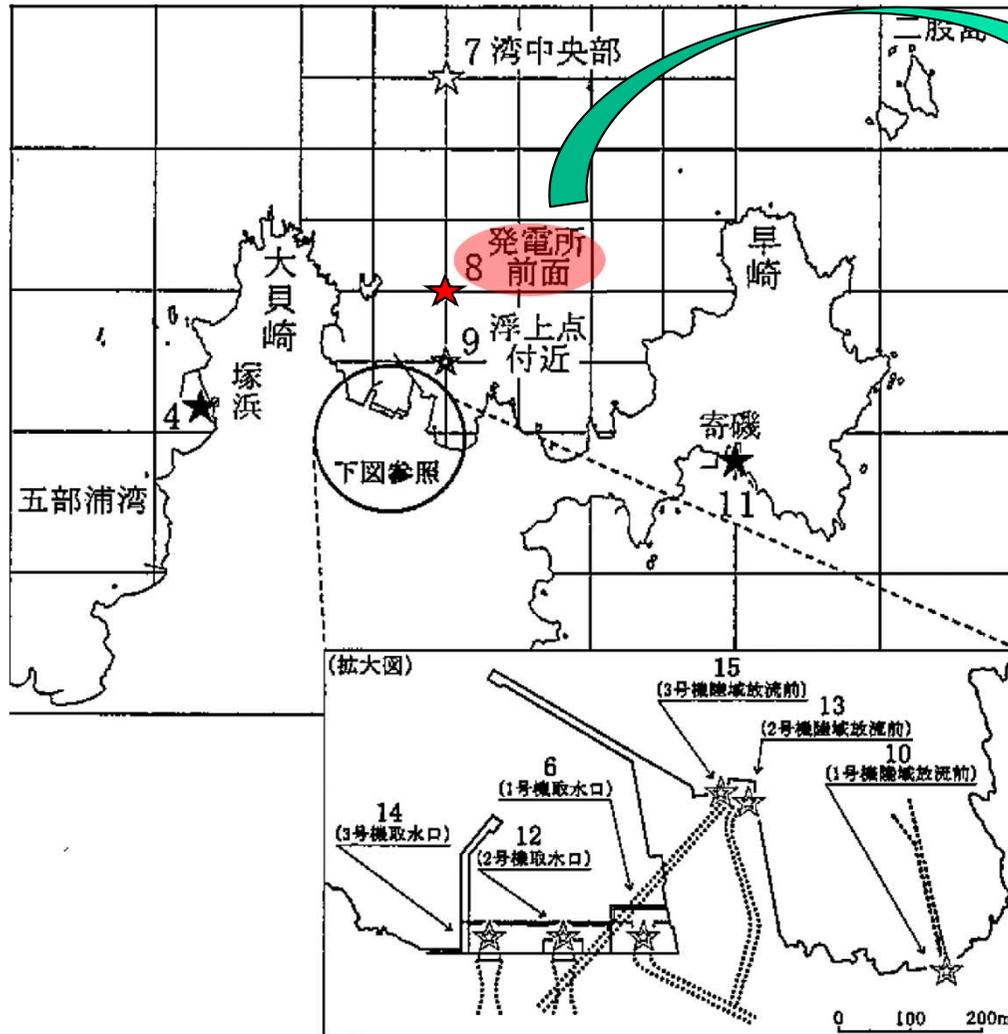
当該装置の写真

➤ 海水温度モニタリング装置の8（以下、「当該装置」という。）は、発電所前面海域に設置している。

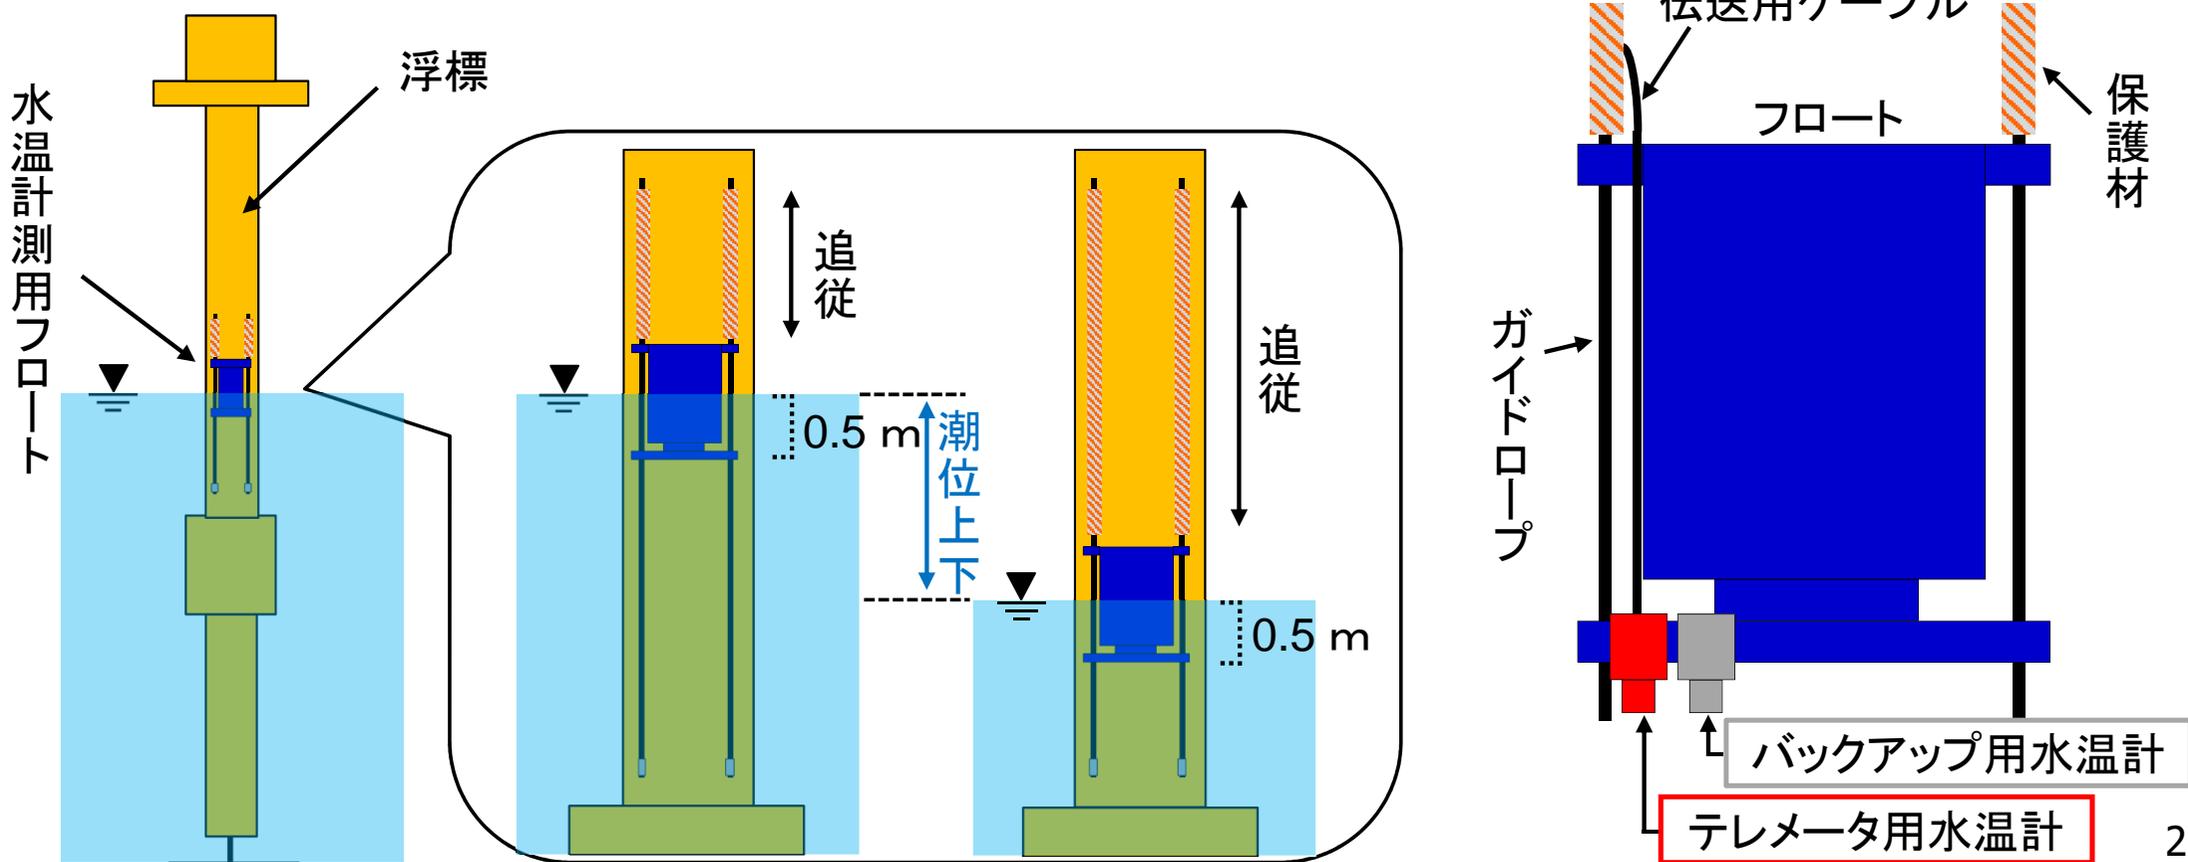
- 海水温度モニタリング装置は、温排水調査の測定データの報告に用いるため計測、データ伝送している。
- 当該装置は、発電所前面海域に浮漂を設置し、その浮漂の本体に水温計測用フロート(以下「フロート」という)を取付け、水面下0.5mの海水温度を測定する装置である。
- フロートは2本のガイドロープに沿って、潮位に追従し上下動し水面下0.5mを維持し、海水温度を測定している。
- フロートにはテレメータ用水温計(常時伝送用)とバックアップ用水温計(メモリ式)を設置している。

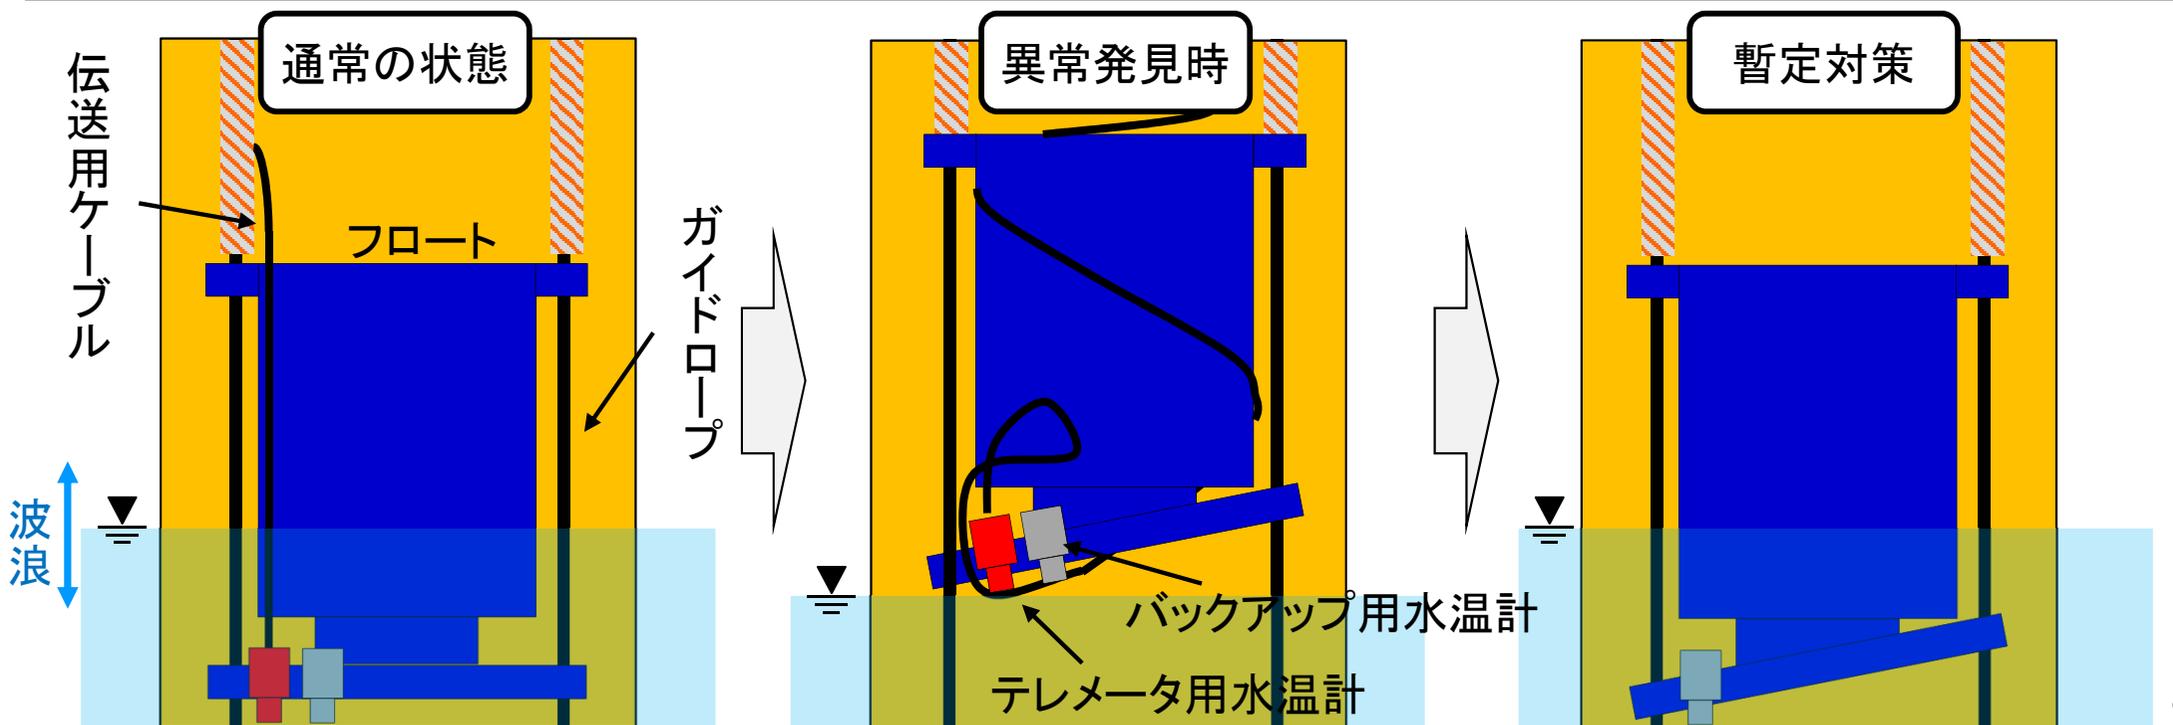
- 台風19号通過後の2019年10月17日に海水温度モニタリング装置海上局の点検を行ったところ、当該装置のフロートが波浪の影響によるフロート下部の損傷および伝送ケーブルの絡みにより水面上に引っかかっており、潮位に追従できない状態で計測していることを確認したことから、テレメータ用水温計、絡まっていた伝送ケーブルおよびバックアップ用水温計を回収した。
- 当該期間の水温データに関しては、現在詳細評価中であり、最長でも10月12日～10月17日の6日間程度の欠測が見込まれる。
- 10月17日14時には暫定的にバックアップ用水温計(メモリ式)のみを再設置し、水温データの取得が可能な状態としたが、フロートの損傷に伴い、従来の動きに比べ上下の動作が緩慢な状態であり、海象状況によっては更にデータの欠測が生じる可能性がある。
- フロートは交換(受注生産)が必要であり、製作までに約50日程度要する見込み。
