スペクトルデータの伝送異常による指標線量率への影響について

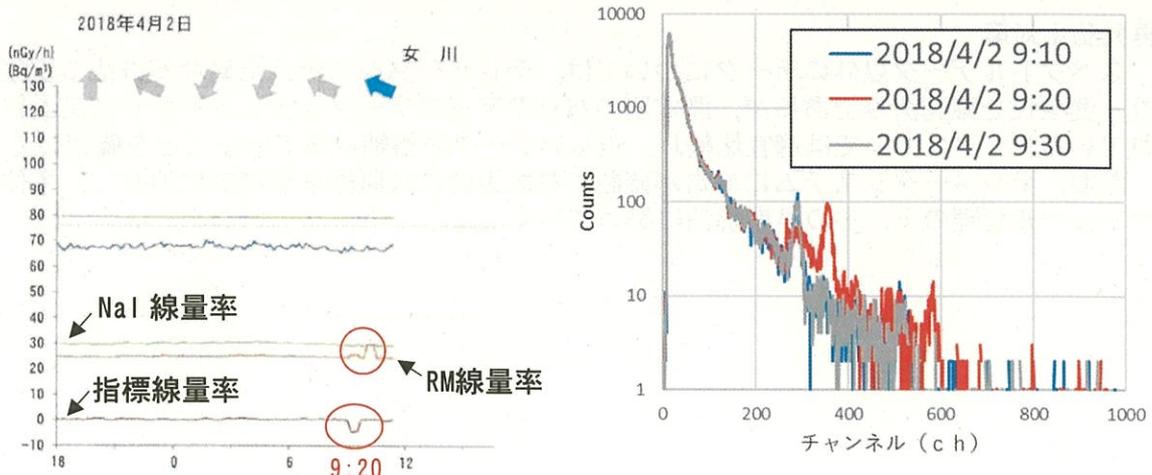
図2のとおり、平成30年4月に女川局においてNaI線量率に変動がないにも関わらずRM線量率及び指標線量率の推移に異常が見られたため、当該時刻のテレメータシステムに記録されたスペクトルを調べた結果、その形状は不自然であり、前後のスペクトルと大きく異なるものとなっていた。

そこで、測定器製造業者とテレメータシステム開発業者に原因を調査させていたところ、令和2年4月に開発業者から報告があり、テレメータシステムの受信・データ収納処理過程が原因であると判明した。さらに詳細に調べたところ、指標線量率等の異常な変動を目視で確認した以外にも、まれに測定器とテレメータシステムのスペクトルが異なって記録されている事象がみられた。

図2 異常が確認された際の指標線量率等のトレンドとスペクトル

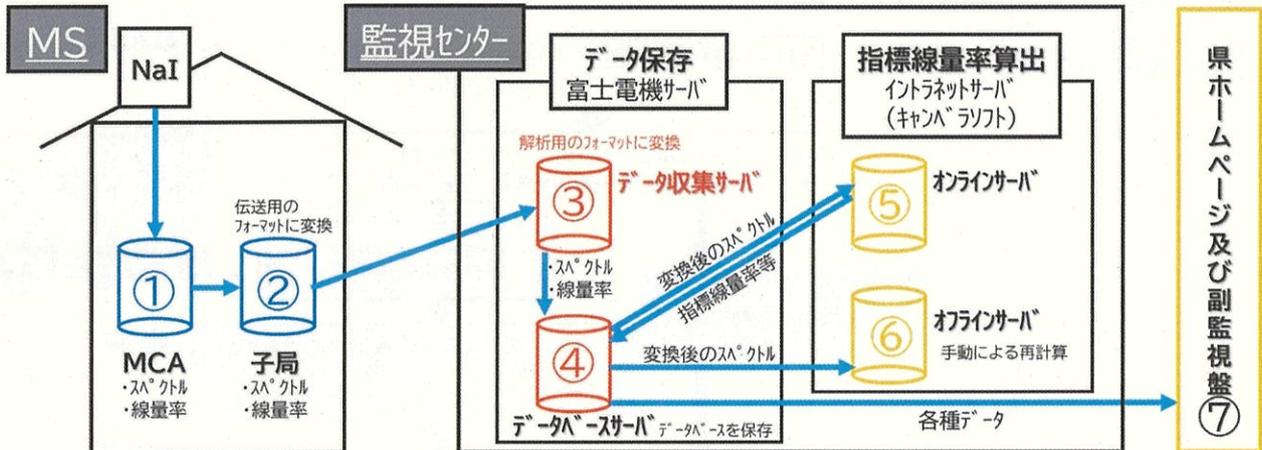
- スペクトルデータは図3①から②まで同一で図3②と④の保存データが異なる場合がある。
- 本事象は、データ収集サーバ内のフォーマットの変換で発生した可能性が高い。

図3 テレメータシステムにおけるスペクトルデータ伝送異常の対応概要

- システム開発業者により原因箇所を特定し、不具合を改良してスペクトルデータの伝送異常を解消する。
- 図3①に保存されている過去のスペクトルデータを伝送用のフォーマットに変換する。
- システム開発業者が別途用意した計算機で上記変換データを指標線量率算出用のスペクトルデータに変換し、環境放射線監視センターにおいて図3⑥で再計算する。
- 図3⑥の再計算結果を確認後、平成30年3月以降すべての指標線量率のデータを再計算し、図3④に上書きする。
