女川原子力発電所の状況について

2020年8月5日

東北電力株式会社

(2) 女川原子力発電所2号機管理区域内における
作業員の微量な放射性物質の体内への取り込み
について

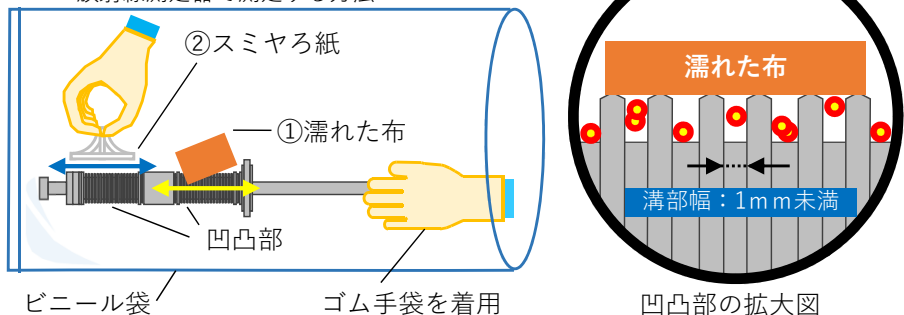
(1) 3月24日：除染作業

- ビニール袋の中で、①濡れた布を使用し除染を行ったが、**当該弁棒の凹部（溝）の隙間が狭く、溝の奥にある放射性物質を十分に除去することができなかった。**
- 当該弁の除染作業後、元請企業の放射線管理員が、②スミヤ法※による測定を行ったが、弁棒の表面付近の汚染状況のみ測定され、**溝の奥の汚染状況まで測定できていなかった。**

- 以下の再発防止対策を講じるとともに、当社の手順書に明記する。
 - 汚染レベルが高く、多くの溝部を有している複雑な構造の弁については、ビニール袋を用いた作業を禁止し、汚染が高いことを想定した装備にて実施するなど、適切な放射線防護措置を講じる。
 - 多くの溝部を有している複雑な構造の弁の弁体や弁棒の汚染状況の測定を行う場合は、スミヤ法ではなく放射線測定器による直接測定※を行う。また、それ以外の弁については、構造に応じた適切な方法で測定する。
 - ビニール袋内作業を実施する際に、ビニール袋の中で洗浄スプレーを使用しない等、放射性物質の拡散を防止するために遵守すべき措置を明確にする。

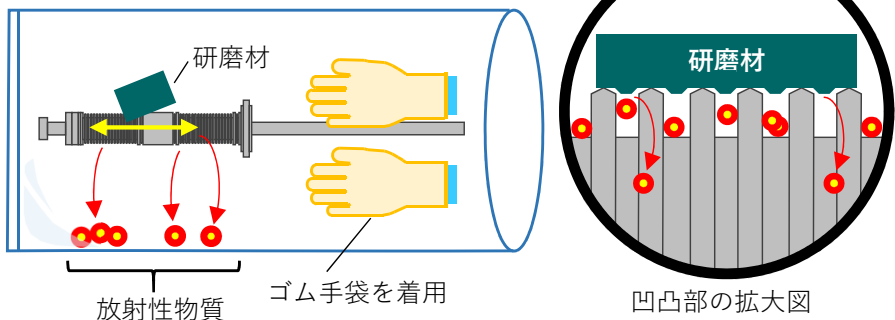
(2) 3月26日：弁棒の手入れ作業【その1】

- ビニール袋※の中で弁棒の手入れ作業（研磨材による磨き）を行った際に、**弁棒の溝の奥に残っていた放射性物質が剥離し、ビニール袋の内面に付着した。**
- ※当該作業員は、ビニール袋およびゴム手袋をこまめに取替えながら作業を実施
