2021年11月26日

東北電力株式会社

女川原子力発電所の状況について

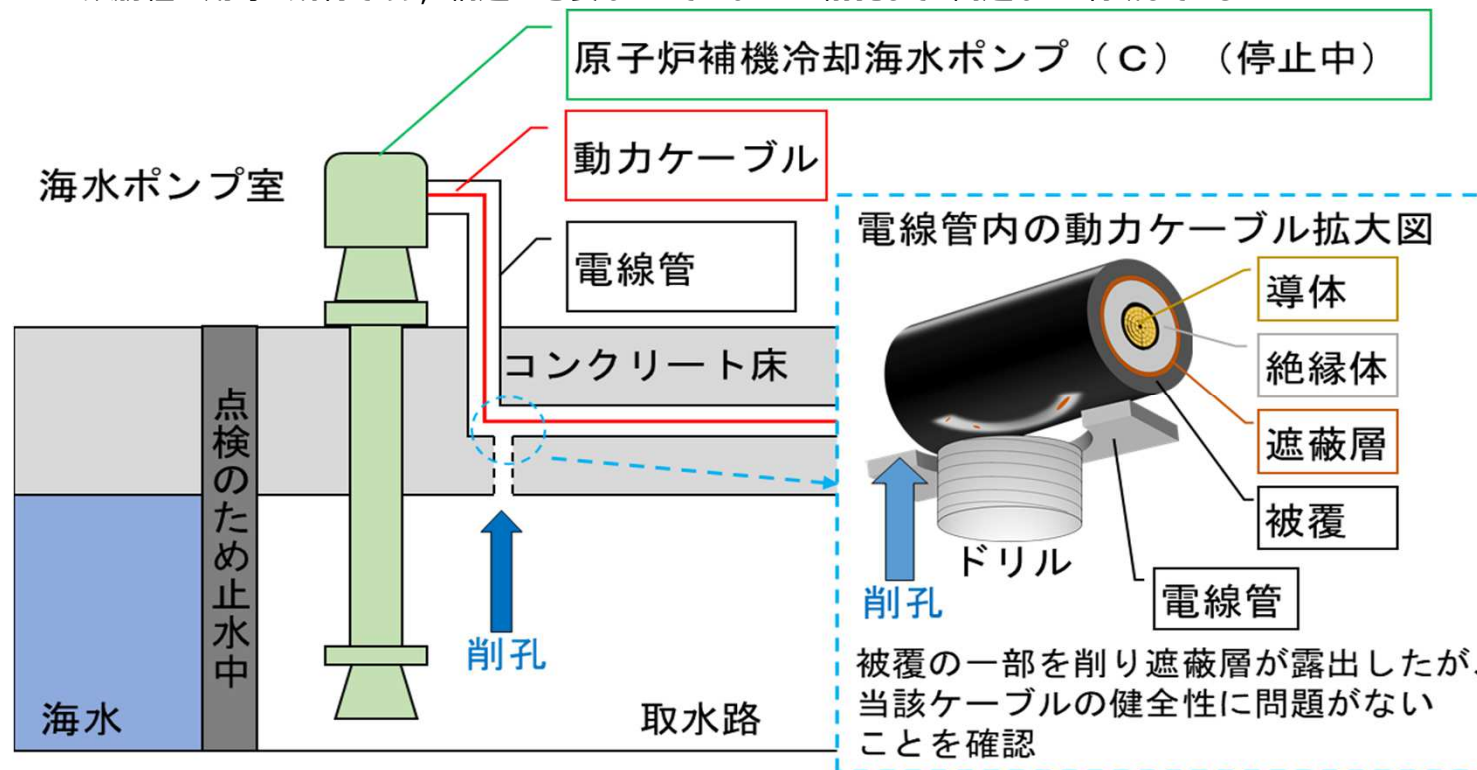
女川2号機 原子炉補機冷却海水ポンプ（C）の動力ケーブル被覆の一部損傷に係る概略図

- 2021年10月9日、女川原子力発電所2号機の海水ポンプ室で実施していた耐震裕度向上工事において、コンクリート削孔作業中に、電線管を貫通し、敷設されていた原子炉補機冷却海水系※¹の原子炉補機冷却海水ポンプ（C）の動力ケーブル（以下、当該ケーブル）の被覆の一部を損傷させる事象が発生した。
- なお、原子炉補機冷却海水ポンプ（C）は、現在、耐震裕度向上工事のため停止している。
- 11月2日、詳細点検を実施した結果、当該ケーブルの健全性に問題のないことを確認している。今後、ポンプ停止期間中に、被覆が損傷した範囲の当該ケーブルを交換する予定。
- 本事象は、事前に埋設されている電線管の配置状況を図面で確認したうえで慎重に作業を実施していたが、削孔作業中のドリルが埋設物に接触して停止した際に、作業員は埋設物の状態を確認したものの、電線管ではなく、周辺で既に確認されていた建設時の鋼材※²と誤認し、削孔を継続したため発生したもの。原因は、埋設物に干渉した場合の削孔継続の判断方法が不明確だったことによるものと推定。
- 今後、埋設物に干渉した場合の削孔継続の判断方法を明確化するとともに、当社社員が確認した上で削孔継続を判断する。

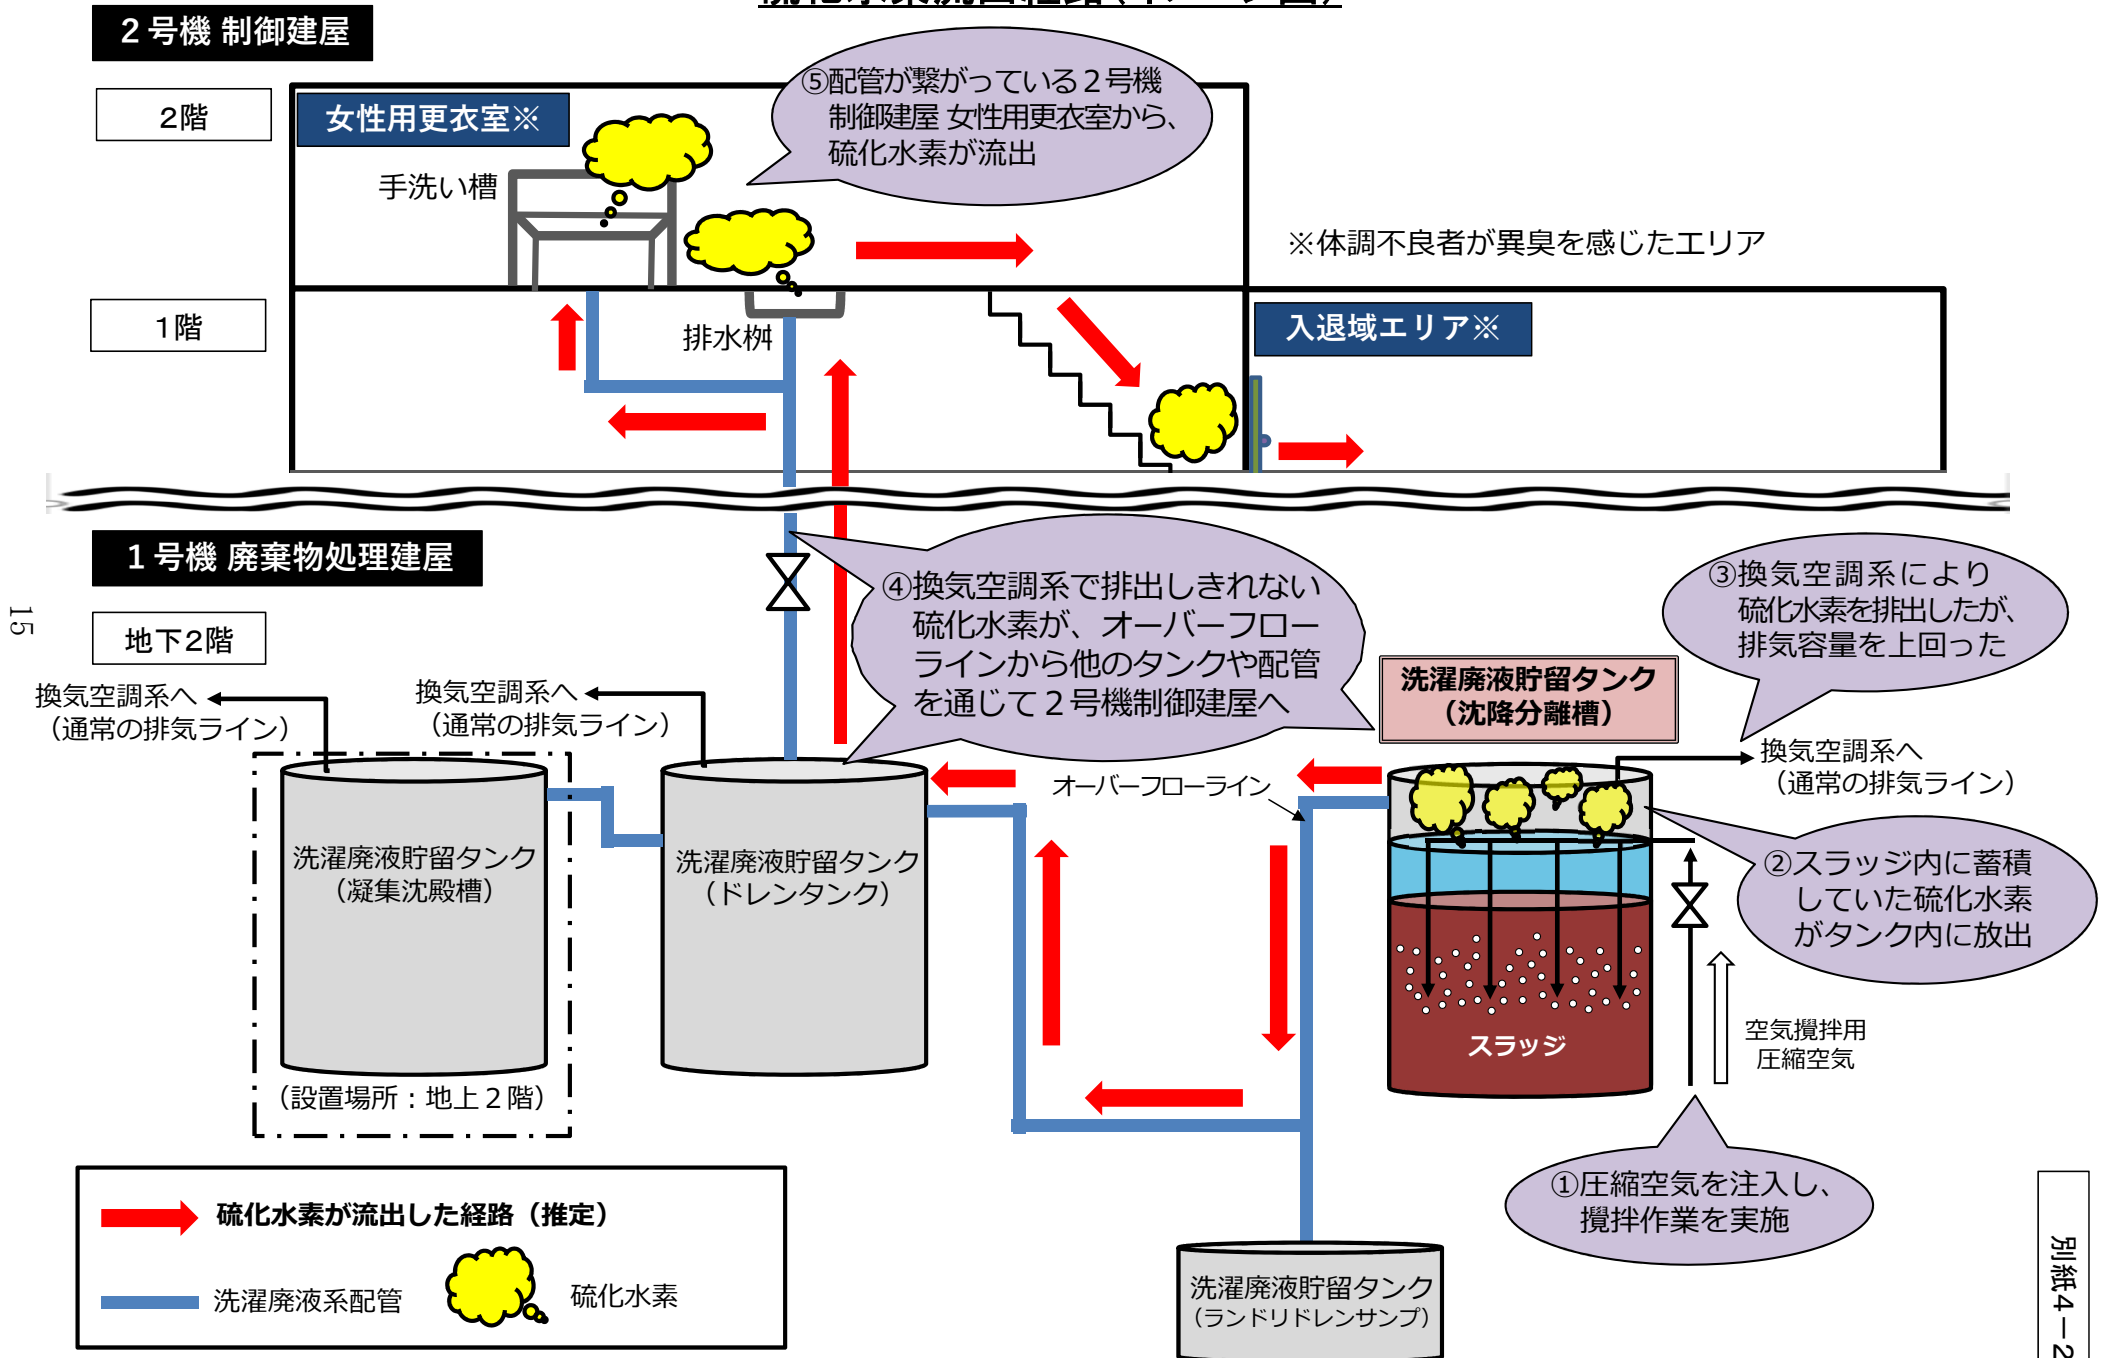
硫化水素流出経路(イメージ図)

- 2021年7月12日、1号機の廃棄物処理建屋において、当該作業を行っていたところ、タンクに蓄積していた硫化水素が、タンクに接続されている配管から他のタンクや配管を通じて2号機の制御建屋内に流れ込み、1階の管理区域入退域エリアや2階の女性用更衣室において、協力企業従業員7名の体調不良者が発生した。

- ① タンクに堆積している多量のスラッジが時間の経過とともに固まったことにより、注入した空気の経路が限定され、硫化水素がスラッジ内に蓄積されている状態となっていた。
- ② このため、定期的（1週間に1回程度）に実施している空気攪拌作業の効果が弱まってきたことから、前回（事象発生の前週）実施した作業では、硫化水素発生の抑制効果改善等を目的に、予め定められた手順に基づき、従来よりも高い供給圧力でタンク内に空気を注入した。これによりスラッジがほぐれ、新たな空気の経路が形成された。
- ③ こうした状態において、事象発生日当日も、硫化水素発生の抑制等を目的に、従来よりも高い供給圧力で空気攪拌作業を実施したところ、スラッジ内に蓄積していた多量の硫化水素が、新たな空気の経路を通じてタンク内に放出された。この多量の硫化水素が、通常の排気ラインである換気空調系で排気しきれずに、タンクに接続している配管等を通じて系統外へ流出した。

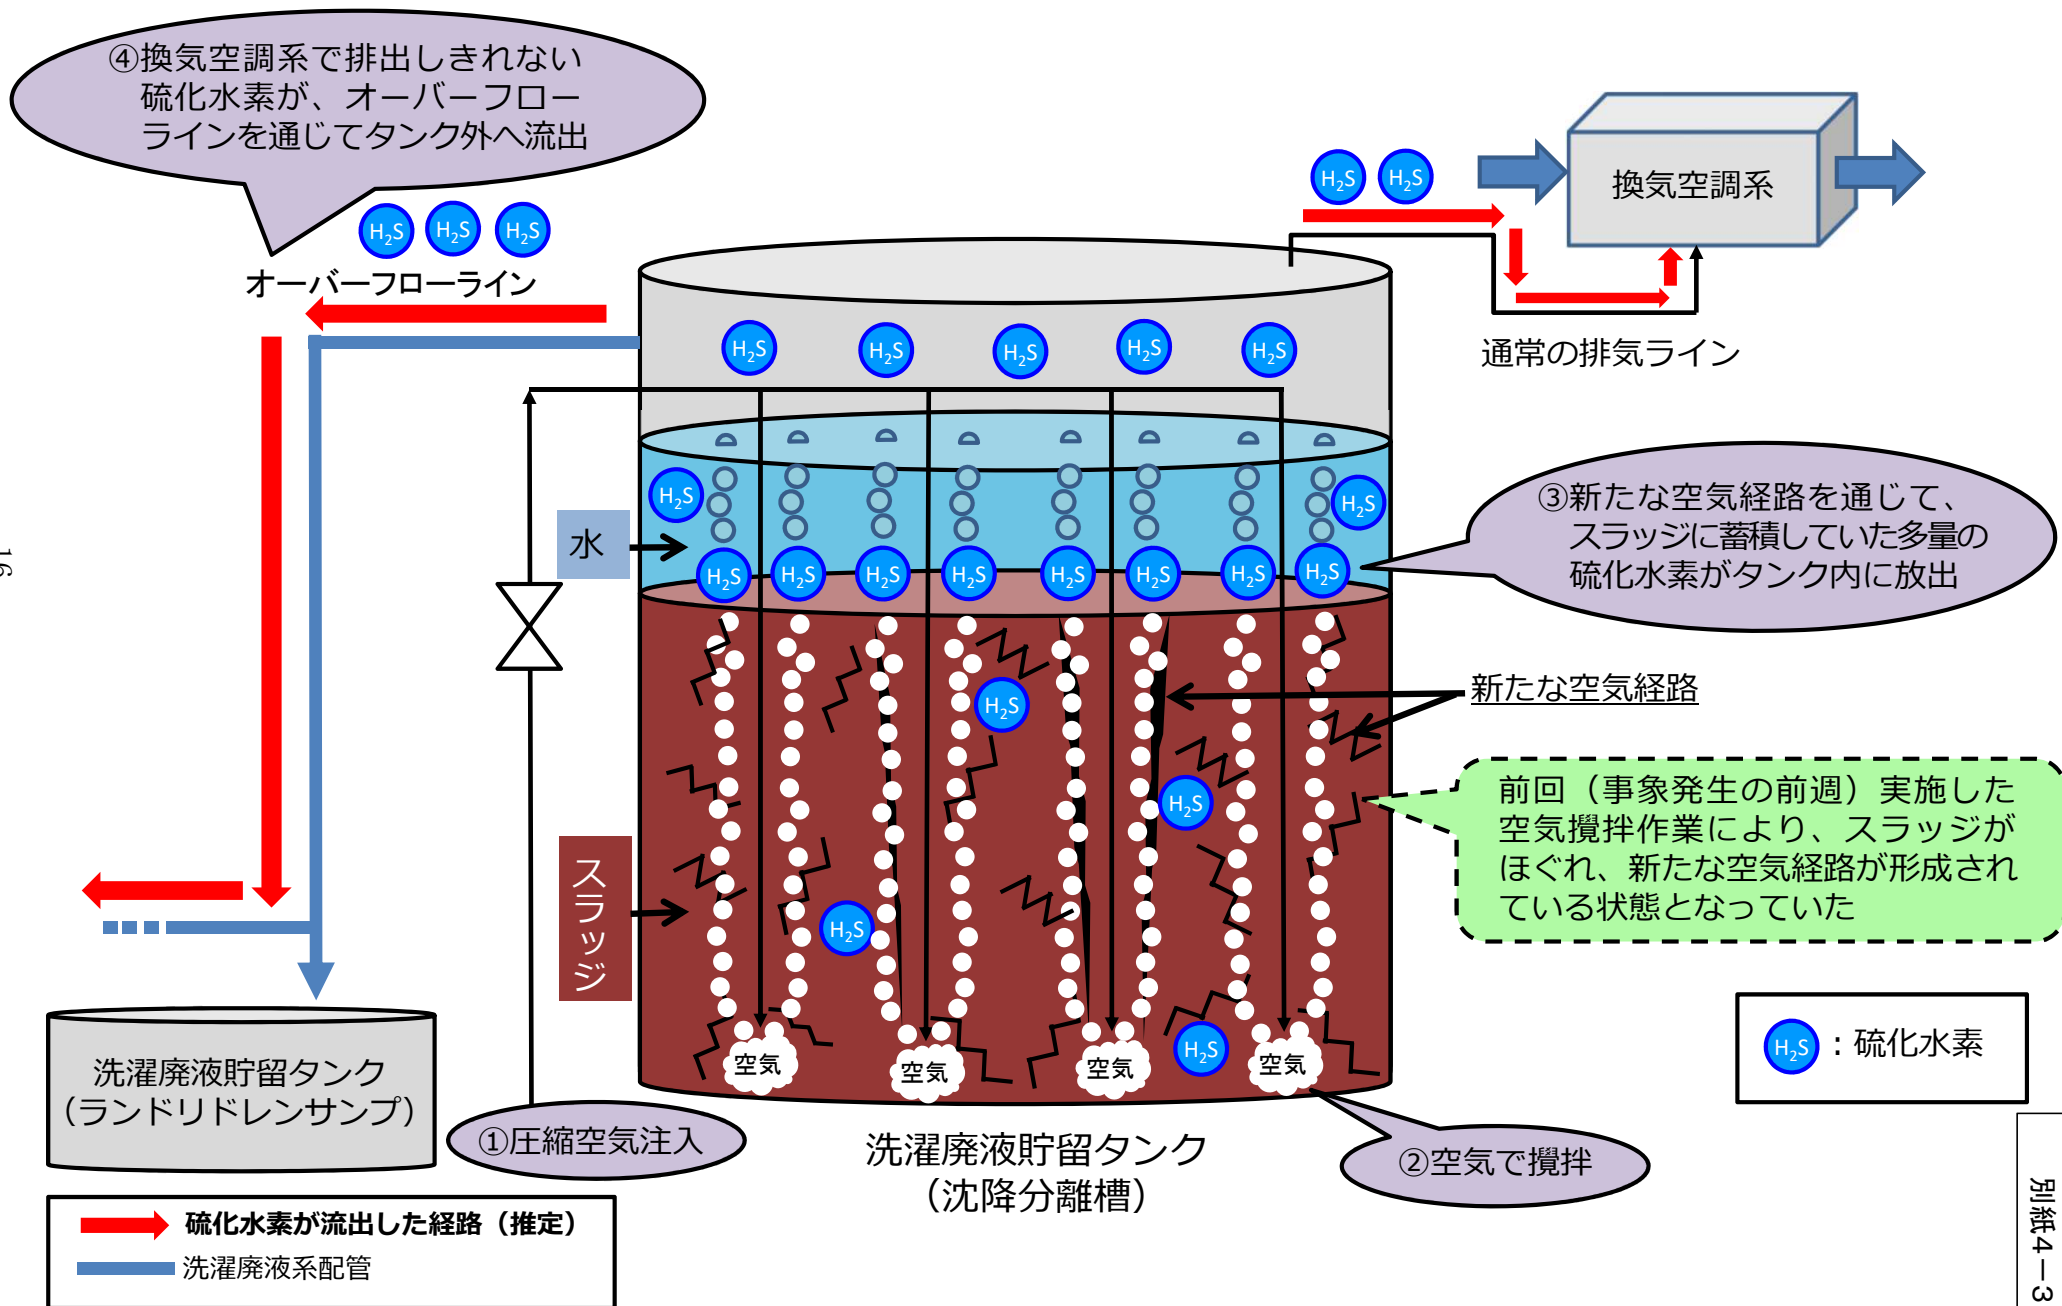
7月12日の洗濯廃液貯留タンク(沈降分離槽)の状況 (空気攪拌作業による硫化水素排出メカニズム(イメージ図))

- ① タンク内のスラッジの定期的な排出処理を実施しておらず、今回は、過去と比べてスラッジ排出までの期間が空いたことで、時間の経過とともに固まったスラッジが長期間にわたり多量に堆積した状態となっていた。
- ② 当該タンクは、硫化水素が漏えい・拡散しないよう、タンク内の気体を、直接、換気空調系で排気する設計としていた。また、当該タンクに接続されている他のタンクについても、タンクの排気を仮設ダクトにより換気空調系に導く等の措置を実施していたが、前回（事象発生の前週）実施した空気攪拌作業により、スラッジがほぐれ、新たな空気経路が形成されることで当日の空気攪拌作業により硫化水素がタンク内に多量に放出し、換気空調系で排気しきれなかった。
- ③ 硫化水素が多量に発生した場合に備え、2号機制御建屋への流出を防止するための配管の隔離措置を取っていなかった。
- ④ 空気攪拌作業にあたり、酸欠作業^{※4}に準じた立入禁止措置、非常時の連絡体制等の措置を取っていなかったことに加えて、硫化水素流出時に協力企業作業員との間での情報共有、避難誘導が円滑に行われなかった。

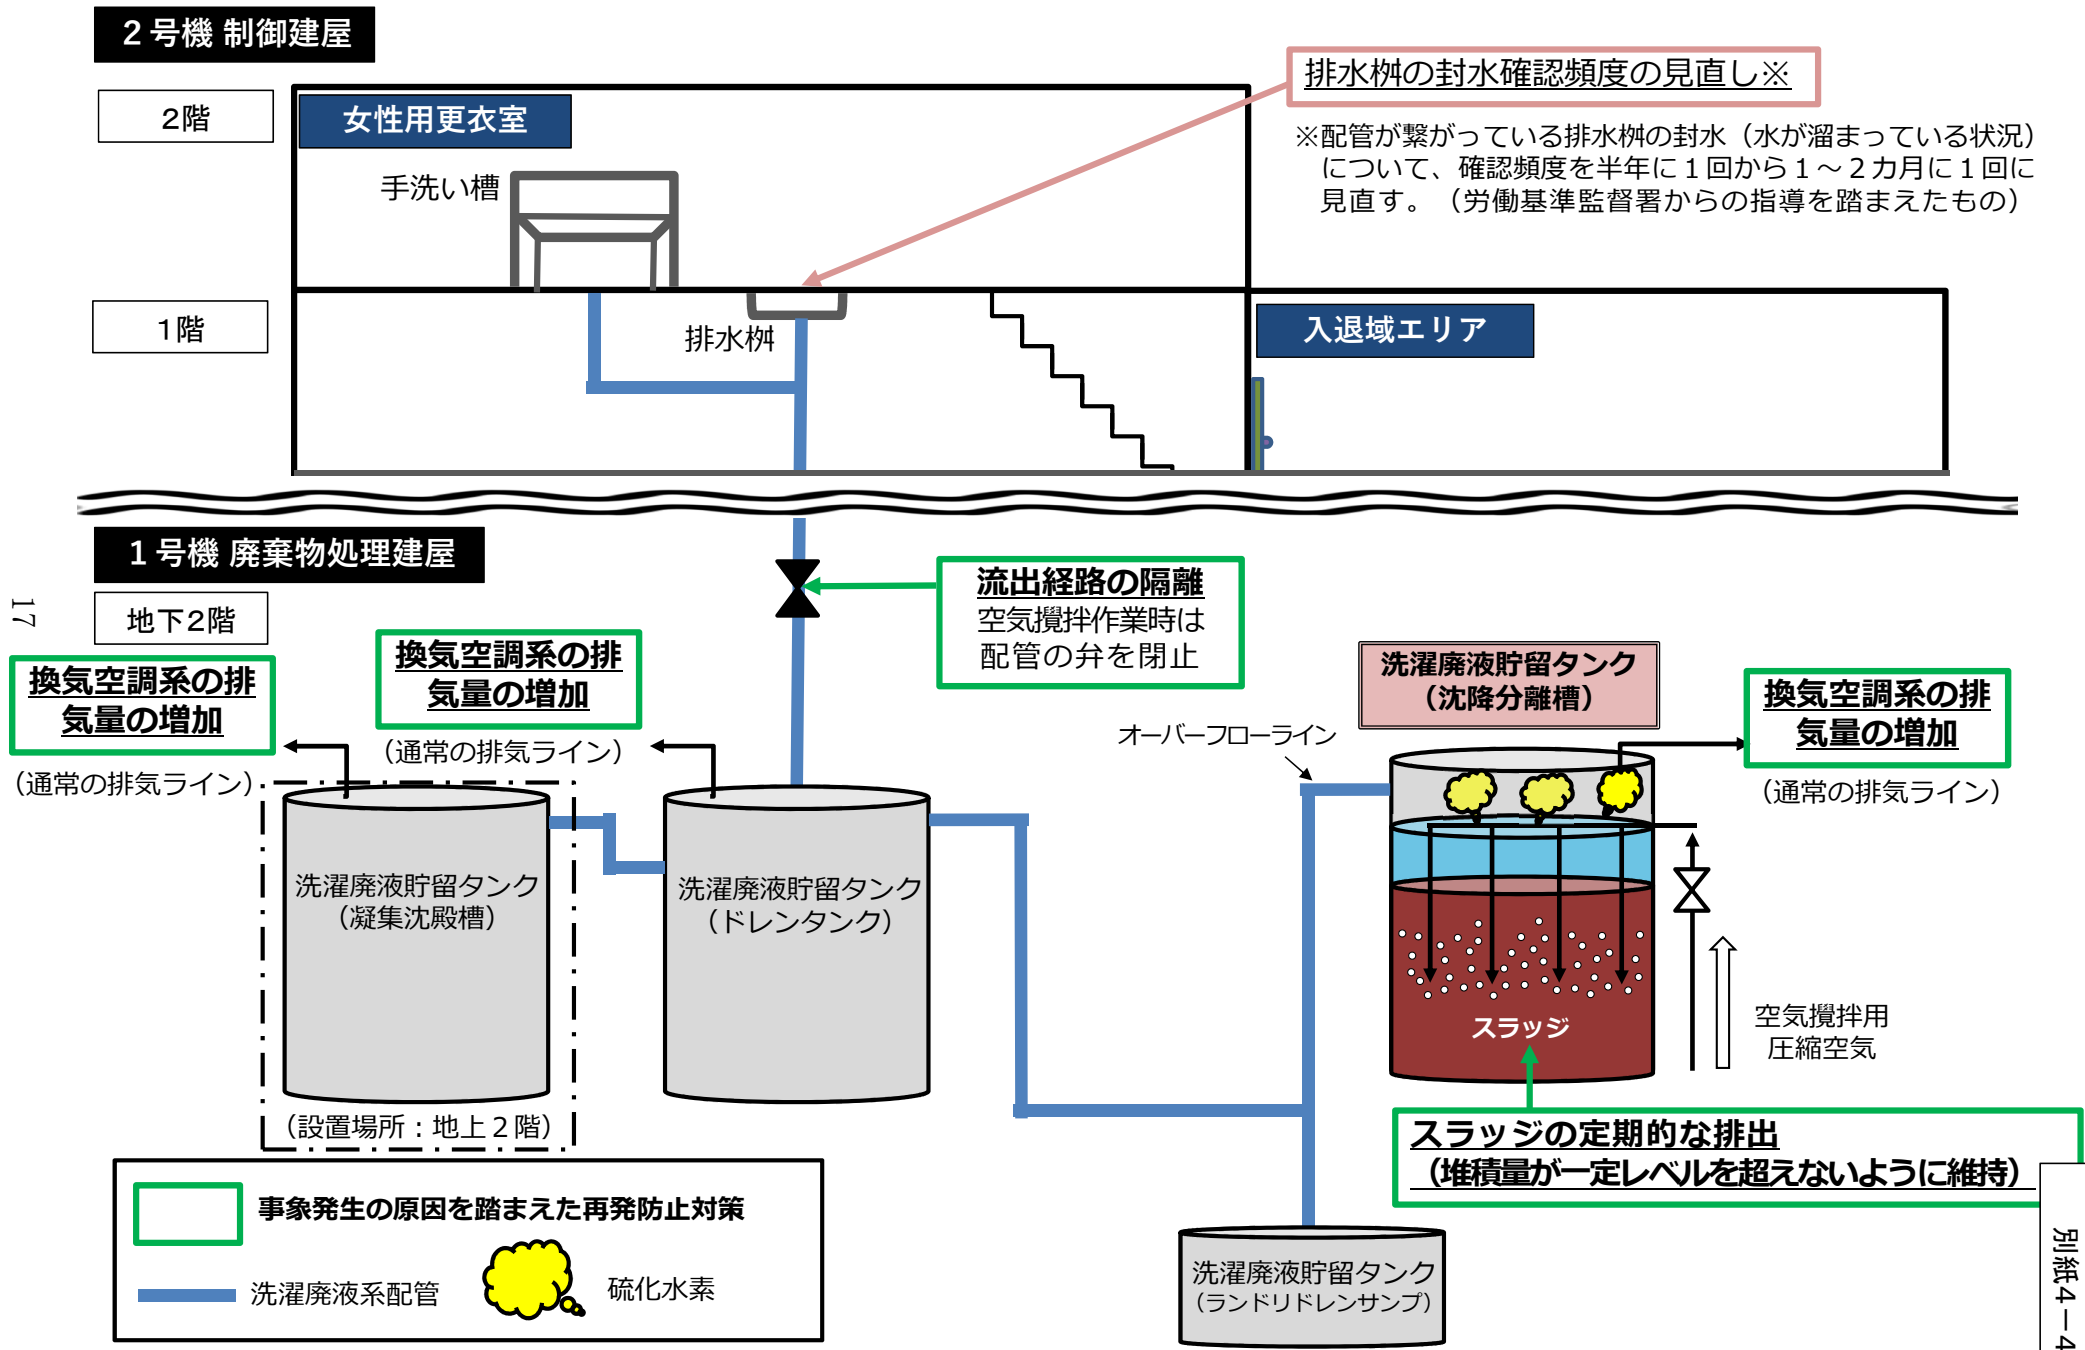
再発防止対策イメージ図

事象発生の原因を踏まえた再発防止対策

- ① タンクからスラッジを定期的（年1回以上）に排出するなどし、堆積量が一定レベルを超えないよう維持することとし、その旨を社内文書に規定する。
 - ② 空気攪拌作業時には、事前に換気空調系の排気量を増やす。
 - ③ 空気攪拌作業時には、タンクから2号機の制御建屋に繋がる配管の弁を閉じ、流出経路を隔離する。
 - ④ 空気攪拌作業時には、酸欠作業に準じた措置を行うとともに、流出経路の隔離措置や漏えい防止、緊急・異常事態が発生した際の報告フロー等について、社内文書に規定するとともに、所員および協力企業作業員へ周知する。
- これまで実施してきた空気攪拌作業では、多量の硫化水素が発生し、系統外へ流出した事例がなく、今回のような事象が発生する可能性について予見できなかったことから、今後の作業にあたっては、今回策定した再発防止対策の実施に加えて、硫化水素による人体への影響に鑑み、当該作業の従事者のみならず、その他の作業員への影響も評価するなど、より慎重なリスク想定を行っていく。
- また、今回策定した再発防止対策を確実に実施することで、同様の事象を発生させないことはもとより、作業に伴う様々なリスクへの感度を高める意識付けを行うことで、より一層の安全確保に万全を期していく。
- 加えて、女川原子力発電所の設備を調査し、当該タンク以外に硫化水素が発生する可能性のある設備はなかった。なお、当該タンク以外に硫化水素が発生する可能性のある作業として、水抜き後の海水系の水路・配管・機器において、内部に付着した海生生物（貝類）が腐敗し、硫化水素が発生する可能性があることを確認した。これら作業については、工事仕様書

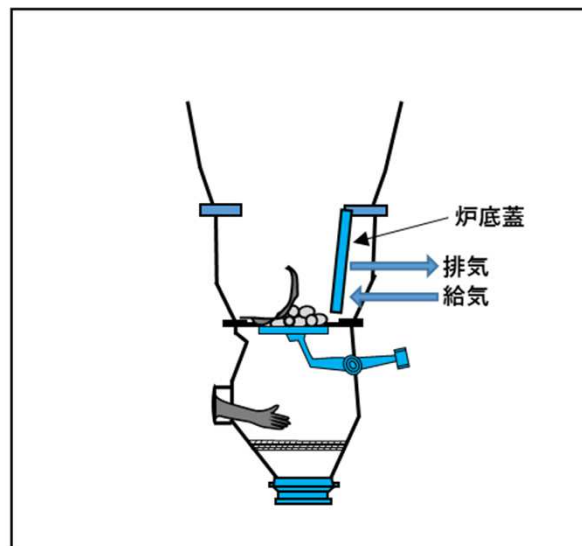
2. 未燃物が焼却炉灰冷却ボックスへ移動

- 焼却終了後、焼却灰を冷却するため、炉底蓋を開操作
- これにより、未燃物が焼却炉灰冷却ボックスへ移動

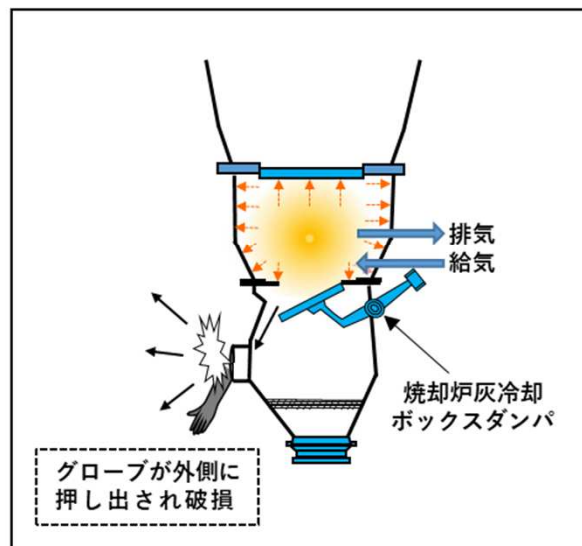
4. 焼却炉灰冷却ボックス内での未燃物の燃焼による圧力上昇

ボックス内を冷却するための排気ラインへの焼却灰の堆積による給排気量の低下に伴い、ボックス内の冷却能力が低下していたことで、焼却炉炉底蓋からの放熱によって未燃物が燃焼したことから、グローブボックス内の圧力が上昇し、グローブが破損したものと推定した。

- こうした状況下で焼却炉を運転したところ、焼却炉炉底蓋からの放熱により、ボックス内の未燃物が燃焼し、内部の気体体積が膨張しボックス内の圧力が上昇
- この圧力上昇により、焼却炉灰冷却ボックスダンパが開き、ボックスの下部にあるグローブボックスの圧力も上昇したことでグローブが破損し、灰取出室内に焼却灰が漏れ出した
