きたていざんうんが  
【17】北貞山運河

1.概要

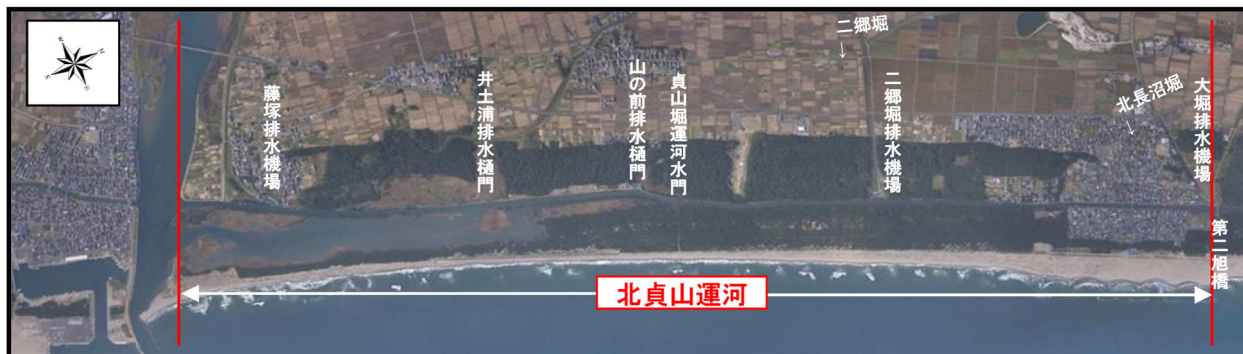
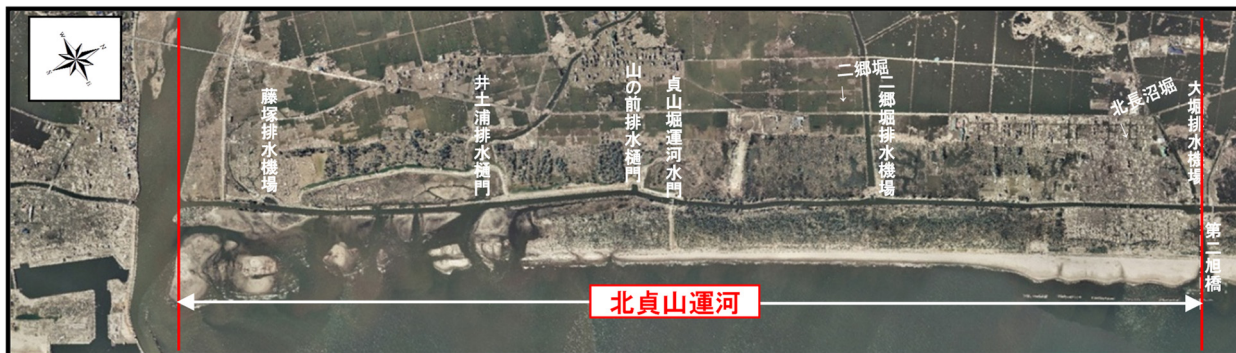
図 4-17-2 震災前後の北貞山運河の状況【北貞山運河】

震災以前の北貞山運河は、運河の両端に藤塚地区、荒浜地区の2つの集落があり、それらの中には広大な海岸林及び井戸浦が広がっていた。しかし、地震の津波により、北貞山運河の護岸は被災し、藤塚、荒浜の両集落及び海岸林は壊滅的な被害を受けた。

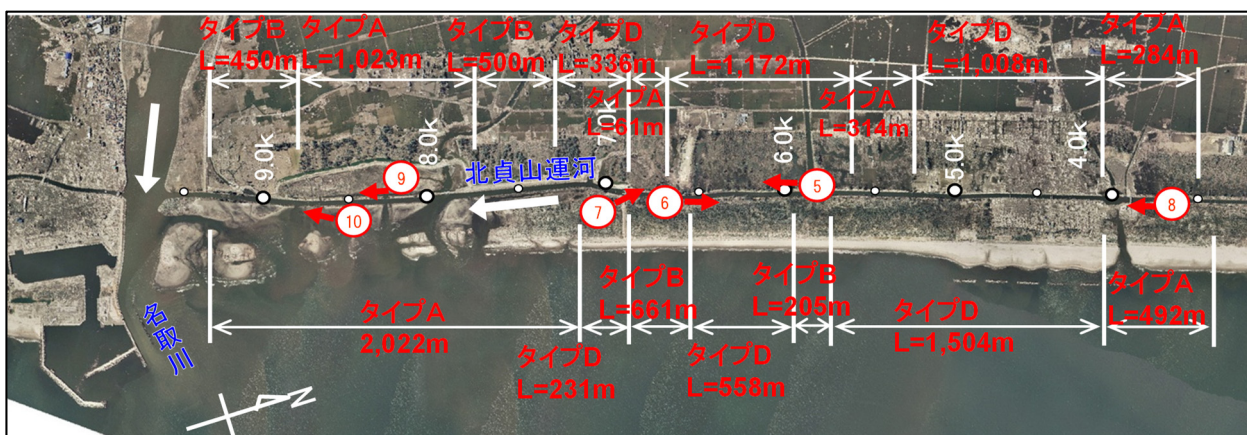
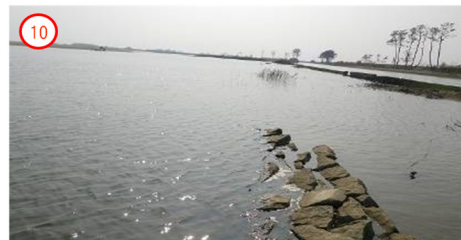
図 4-17-3 被災状況【北貞山運河】

タイプA 堤防の完全欠壊

タイプB 堤防表法の欠壊

タイプC 堤防裏法の欠壊

タイプD 堤防の沈下

- ・北貞山運河は、両側河口部において水門処理されているため、復旧にあたっては原形復旧（T.P.+2.4m）を基本とする。また堤防法線は現況護岸の利用が可能となるよう、表のリ合わせにより復旧する。
- ・復旧にあたっての構造については、以下を基本とする。
  - 運河は、干満の影響により常時水位があるため、破堤箇所等においては、仮締切兼用の自立式鋼矢板護岸構造とする。
  - 護岸の損壊、流失箇所等については、水中敷設可能なブロックマット護岸構造とする。
  - 既設護岸が利用可能な箇所については、計画高水位まで護岸継ぎ足し構造とする。
- ・井土浦干潟に面する区間については、波浪や干満の影響を考慮して、堤防天端までの護岸復旧とする。（4工区）

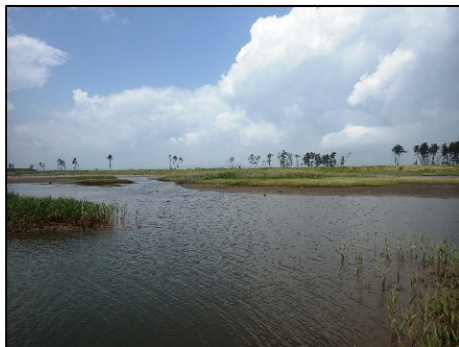
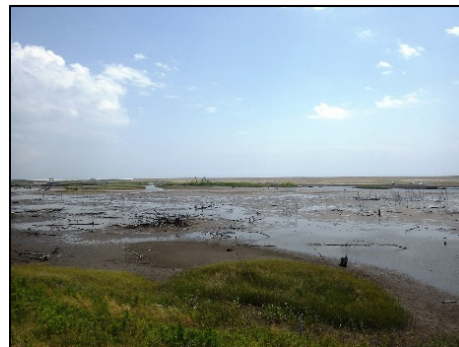
写真 4-17-2 東谷地の状況【北貞山運河】

津波による破堤により東谷地にできた新たな干潟環境を保全するため、北貞山運河と東谷地とを区切る堤防の下に函渠を設置して水循環の確保を行った。更にヨシの移植や滞筋の掘削等の対策を行い干潟環境の保全を図った。

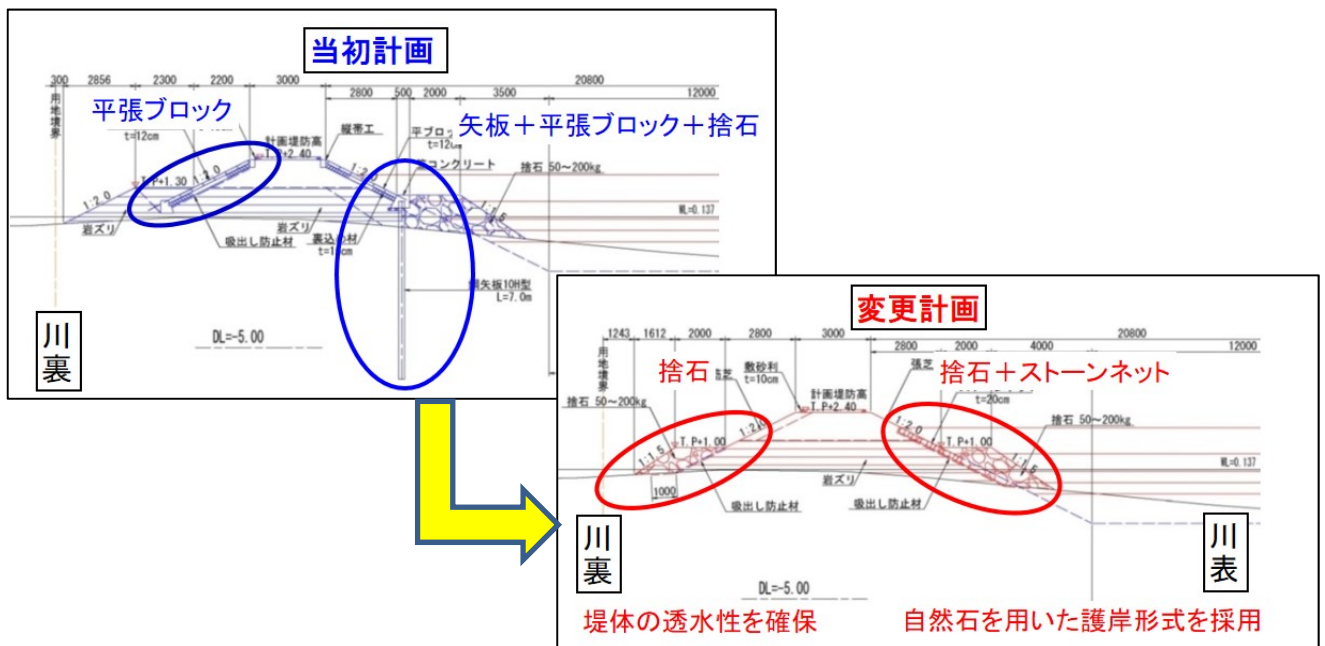
図 4-17-9 生態系に配慮した護岸形式の採用【北貞山運河】

護岸形式について、当初計画の「矢板護岸＋平張りブロック」を廃止し、自然石を用いた「根固め工（捨石）＋ストーンネット」による護岸形式に変更を行った。また、捨石工と併せて工事の際のすき取り土による埋戻しを行い、ヨシの移植を実施した。

- ・東谷地側のヨシを仮移植した状態で活着している箇所はそのまま活かし、その他の掘削土で周辺の埋め戻しを行った。（意見①への対応）
- ・捨石工は堤体の根固めの機能を有しているため設計通り施工した。捨石工の石は自然石を使用し凹凸ができるように配慮した。また、東谷地の埋め戻し土により水際線に変化を設けた。（意見②への対応）
- ・管渠工の東谷地側呑口周辺はやや深めに掘削し、その他区間は掘削機械の届く範囲で滯筋を設けた。（意見③への対応）
- ・既設護岸の残骸（コンクリート殻）は撤去し、現河床のものはそのまま存置とした。撤去の代替として、護岸（ストーンネット）の根固工として新たに幅2mの捨石工を施工した（運河側）。（意見④への対応）

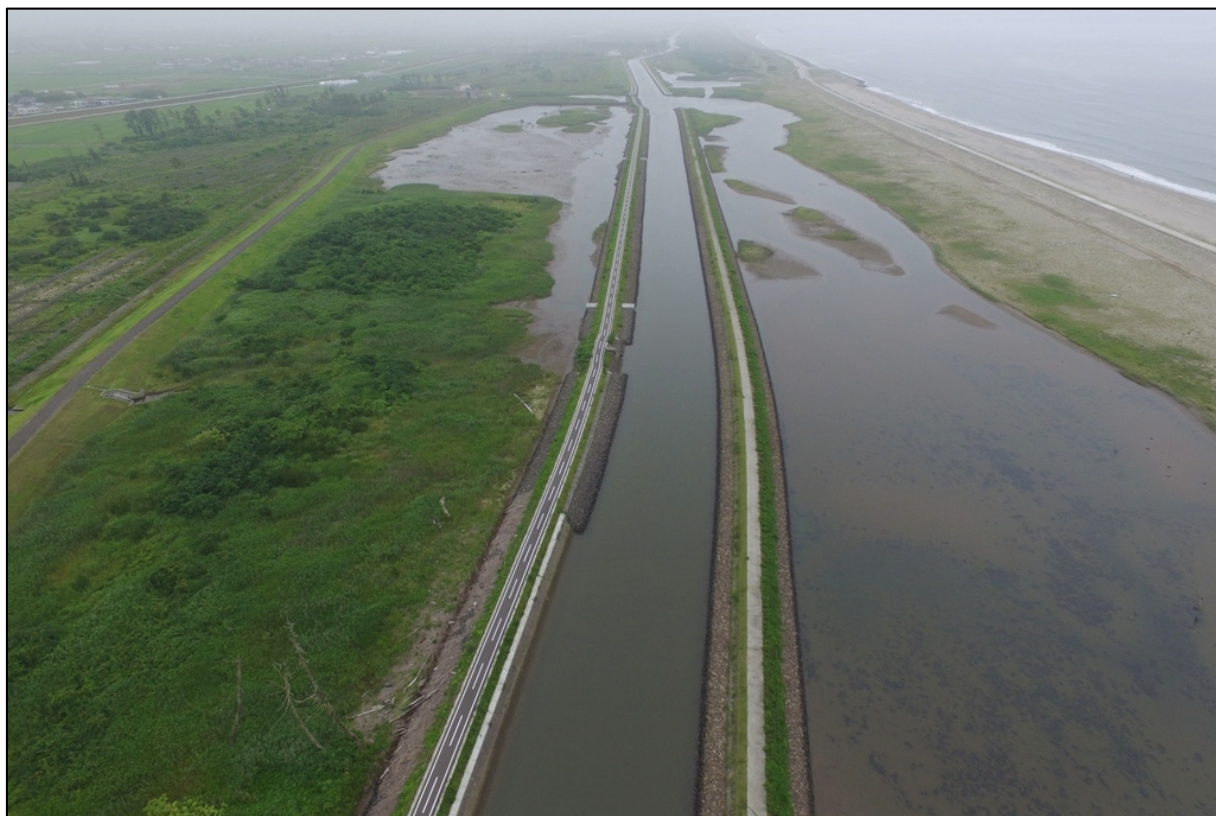
北貞山運河と東谷地の状況（令和2年7月21日）
