# 令和元年10月11日から13日にかけての台風19号による洪水被害について

うちかわ ごふくやがわ しんかわ  
内川, 五福谷川, 新川

第2回 令和元年度台風第19号により被災した  
河川管理施設等の技術検討会

令和元年 12月 13日  
宮城県土木部河川課

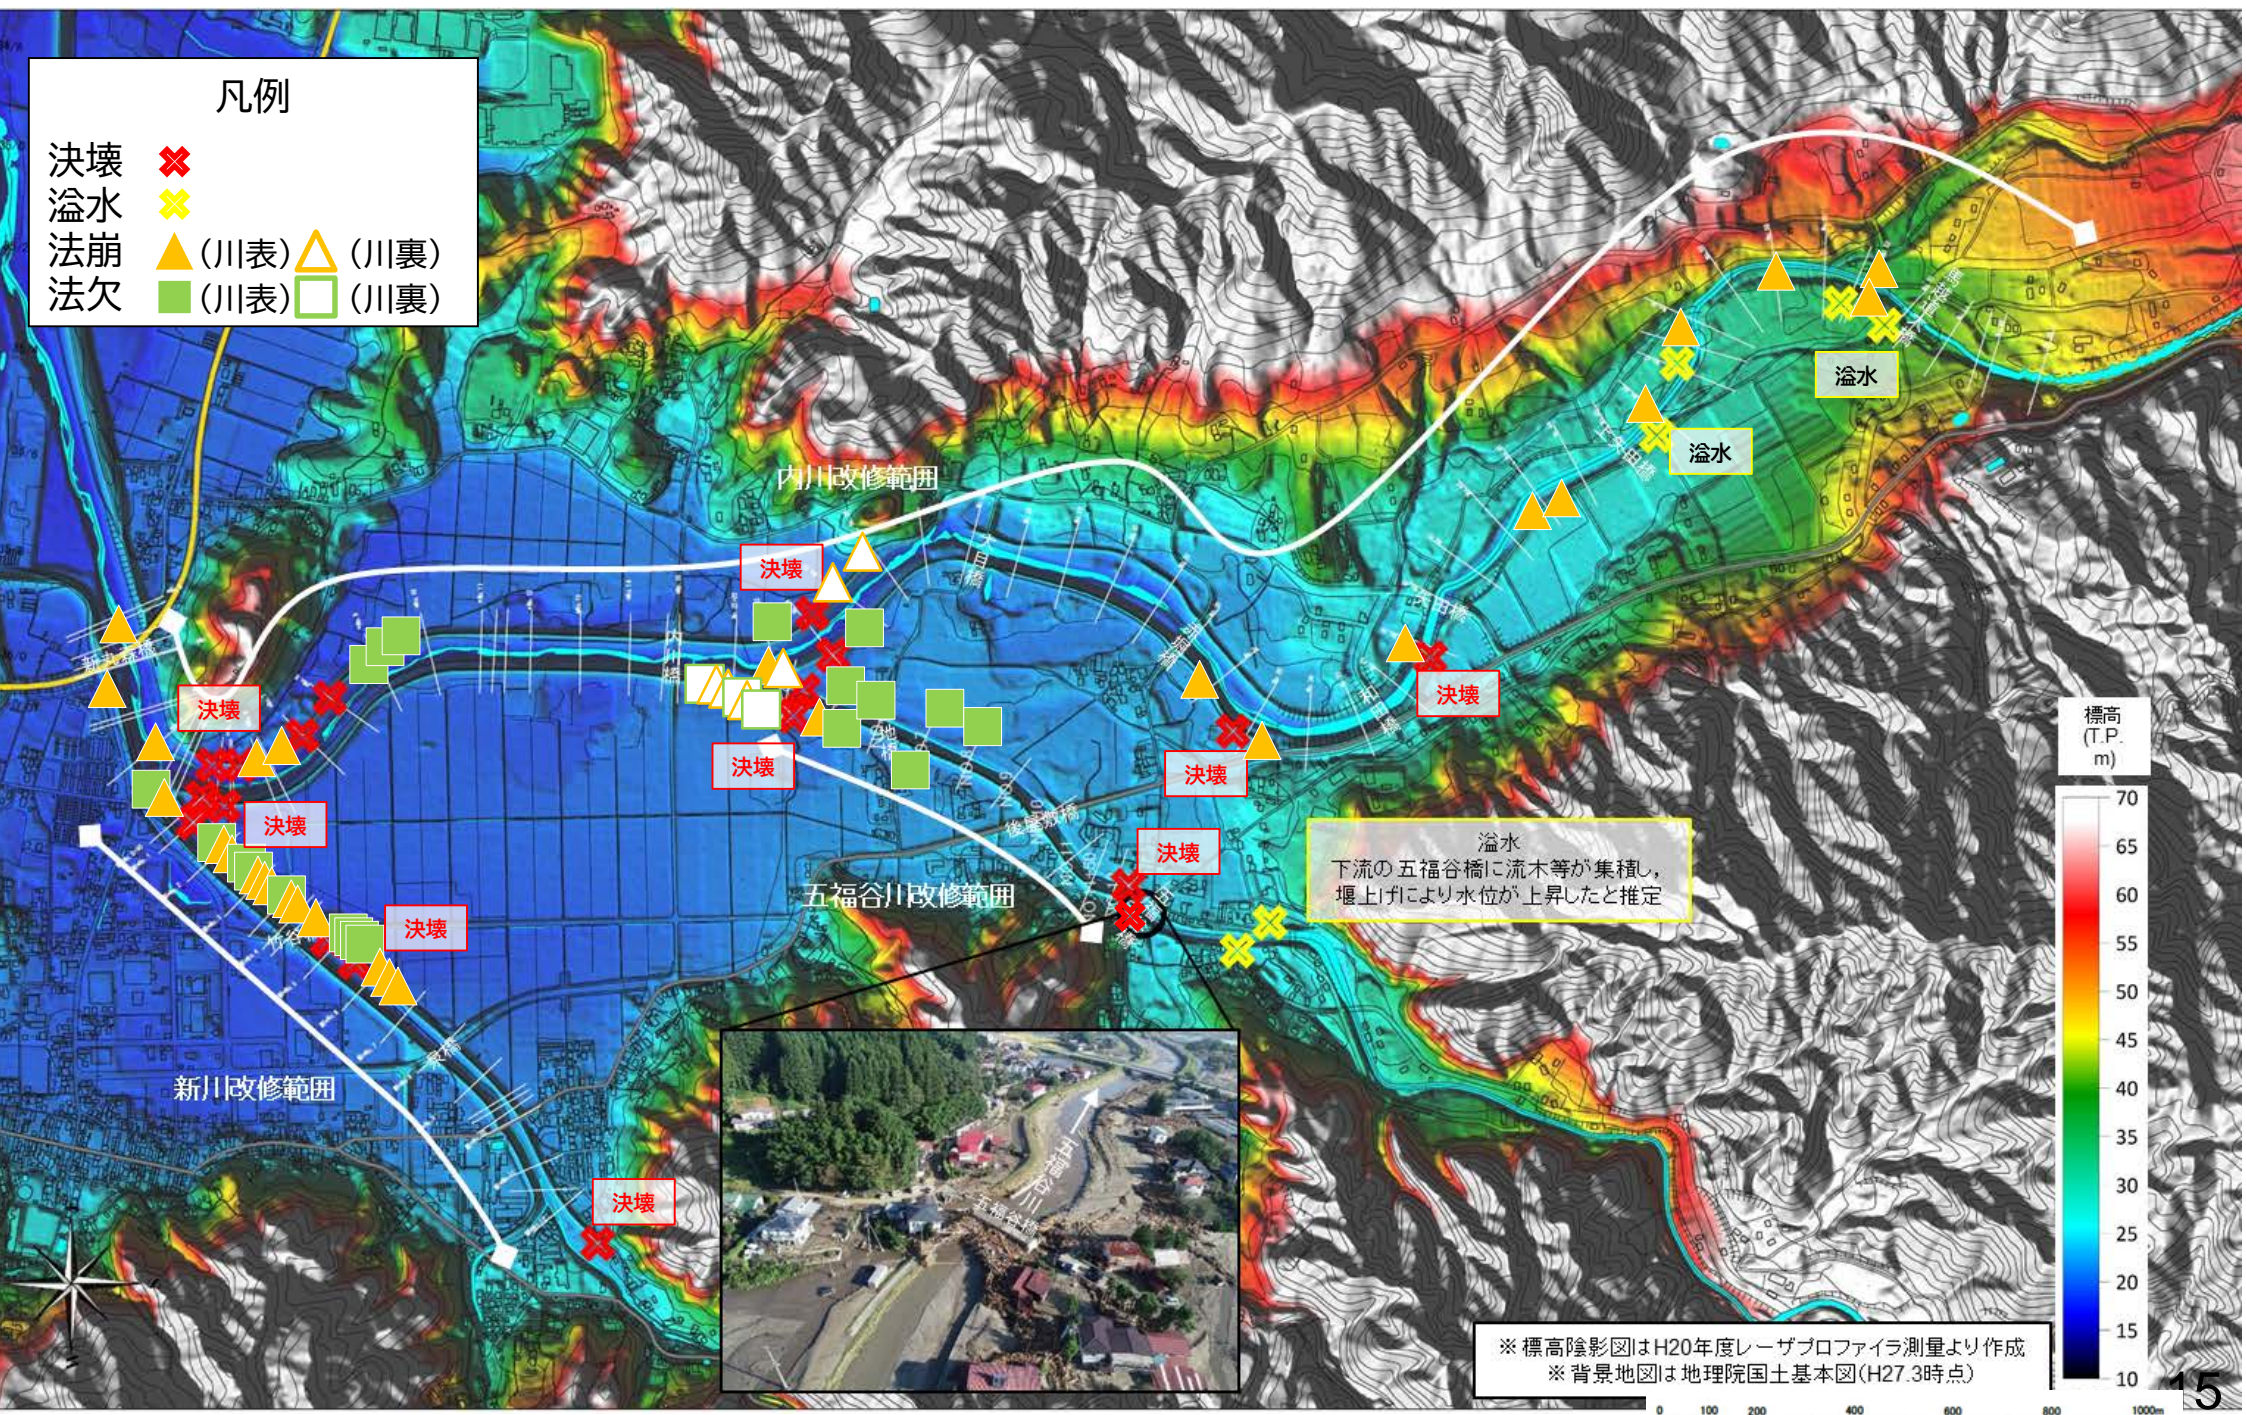
# ② 被災箇所位置図

溢水  
下流の五福谷橋に流木等が集積し、堰上がりにより水位が上昇したと推定

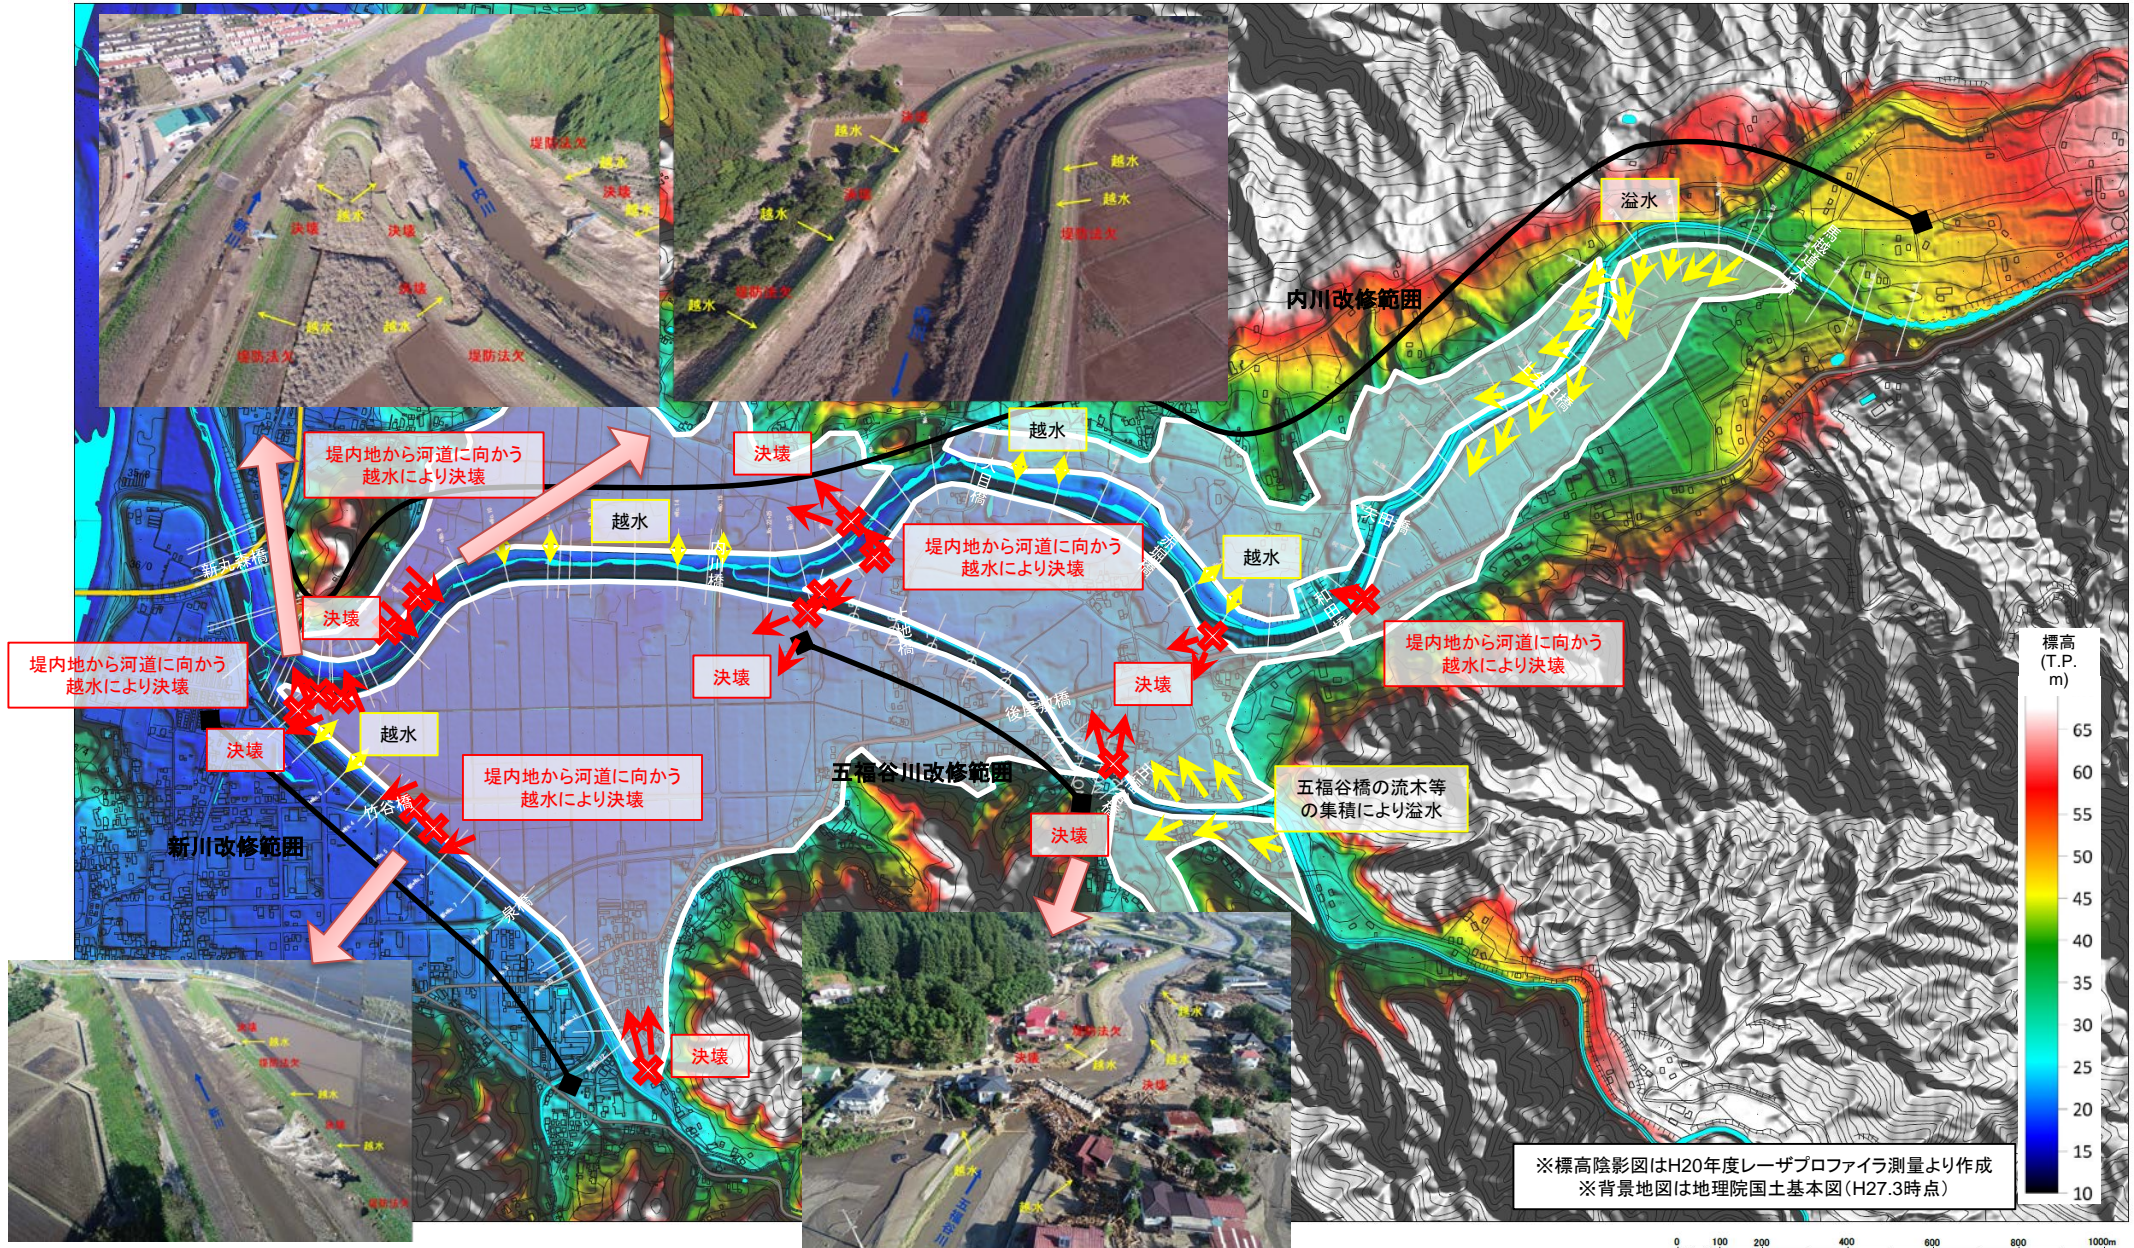
# ③ 決壊, 溢水の状況

○10月12日 19時～21時の状況

- 内川 : 新川合流点上流で堤防決壊による氾濫が発生。上流の氾濫に伴い堤内地から河道へ向かう越水により堤防が決壊※
- 五福谷川 : 内川合流点左右岸で堤防決壊による氾濫が発生。五福谷橋下流右岸で堤防決壊による氾濫が発生。
- 新川 : 上流の堤防決壊による氾濫流により, 堤内地から河道へ向かう越水で堤防が決壊※

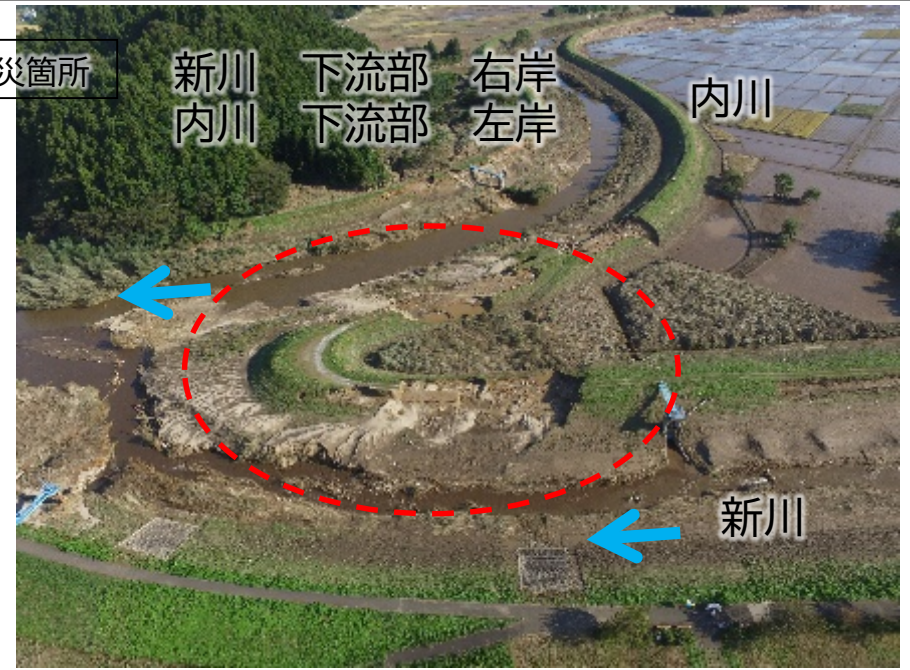
被災箇所

■ 堤内の水位が上昇後、堤内からの越流が発生し、堤防川表側の法欠、法崩が順次発生し、堤防決壊に至る。

新川 下流部 右岸  
内川 下流部 左岸

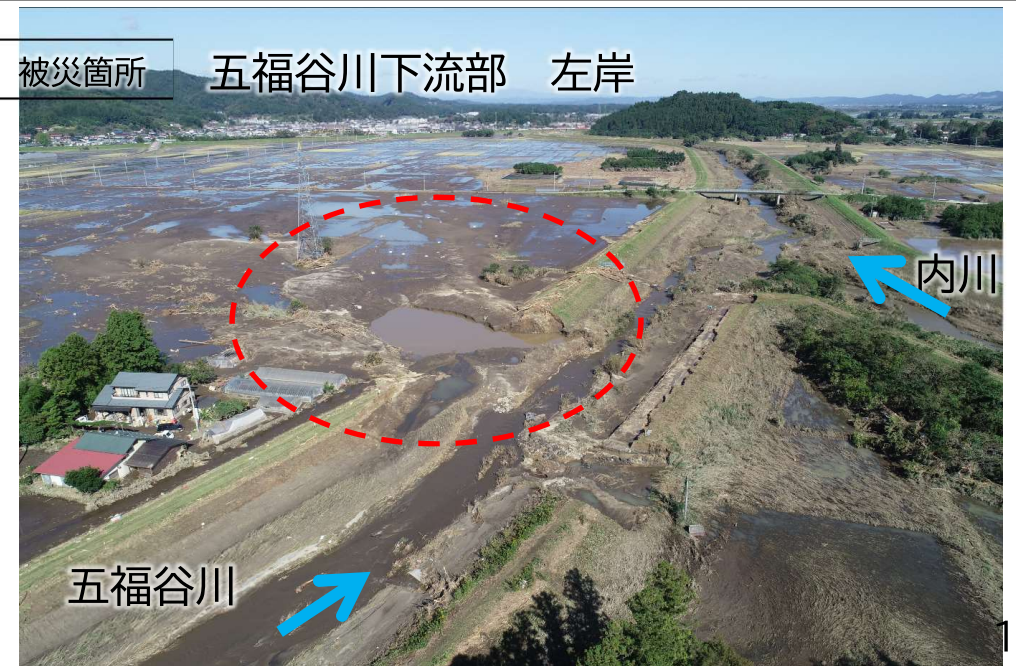
被災箇所 五福谷川下流部 左岸

■ 河川水位が上昇後、越流が発生し、堤防川裏側の法欠、法崩が順次発生し、堤防決壊に至る。

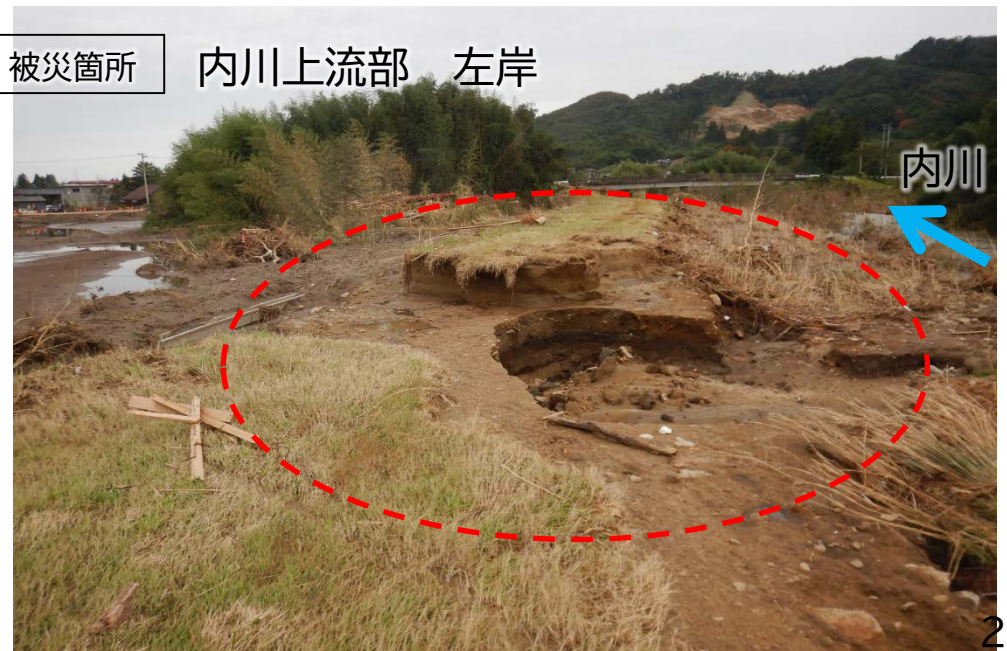
被災箇所 内川上流部 左岸

■ 河川水位が上昇後、越流が発生し、堤防川裏側の法欠、法崩が順次発生し、堤防決壊に至る。

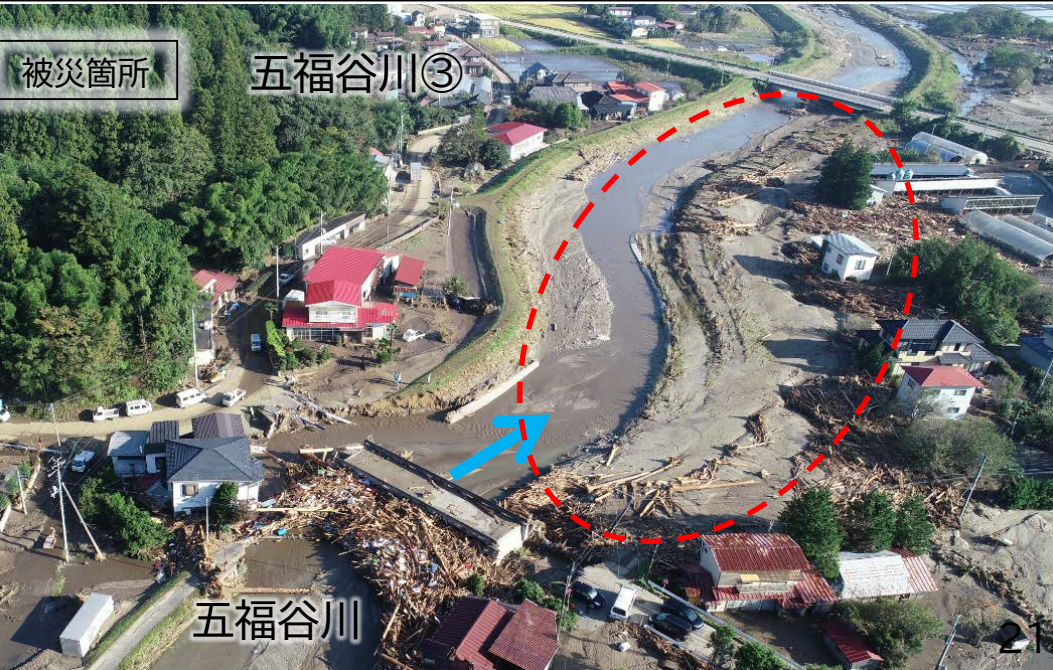
■ 上流からの土砂混じり洪水により河川水位が上昇，河道が土砂により埋塞し，越流が発生し，堤防が洗堀を受け堤防決壊に至る。

③ 側方侵食により川表法面が洗堀し，決壊

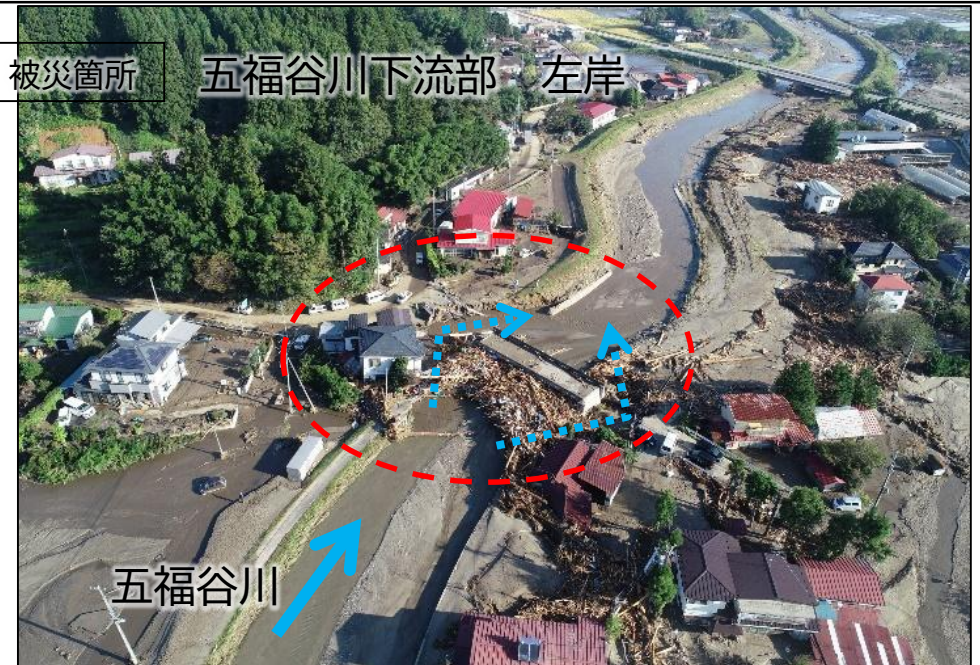
被災箇所 五福谷川下流部 左岸

- 上流からの流木・土砂混じり洪水により橋梁部の埋塞に至る。
- その後、河川水位がさらに上昇し、橋梁の取付護岸の背後、橋台背後が洗掘され、河道の破壊に至る。

③ 橋梁部の河川が埋塞し、せき上げにより水  
位がさらに上昇  
橋台及び取付護岸の背後が洗掘を受け、  
護岸が崩壊  
最終的には、橋台背後も流木により埋塞

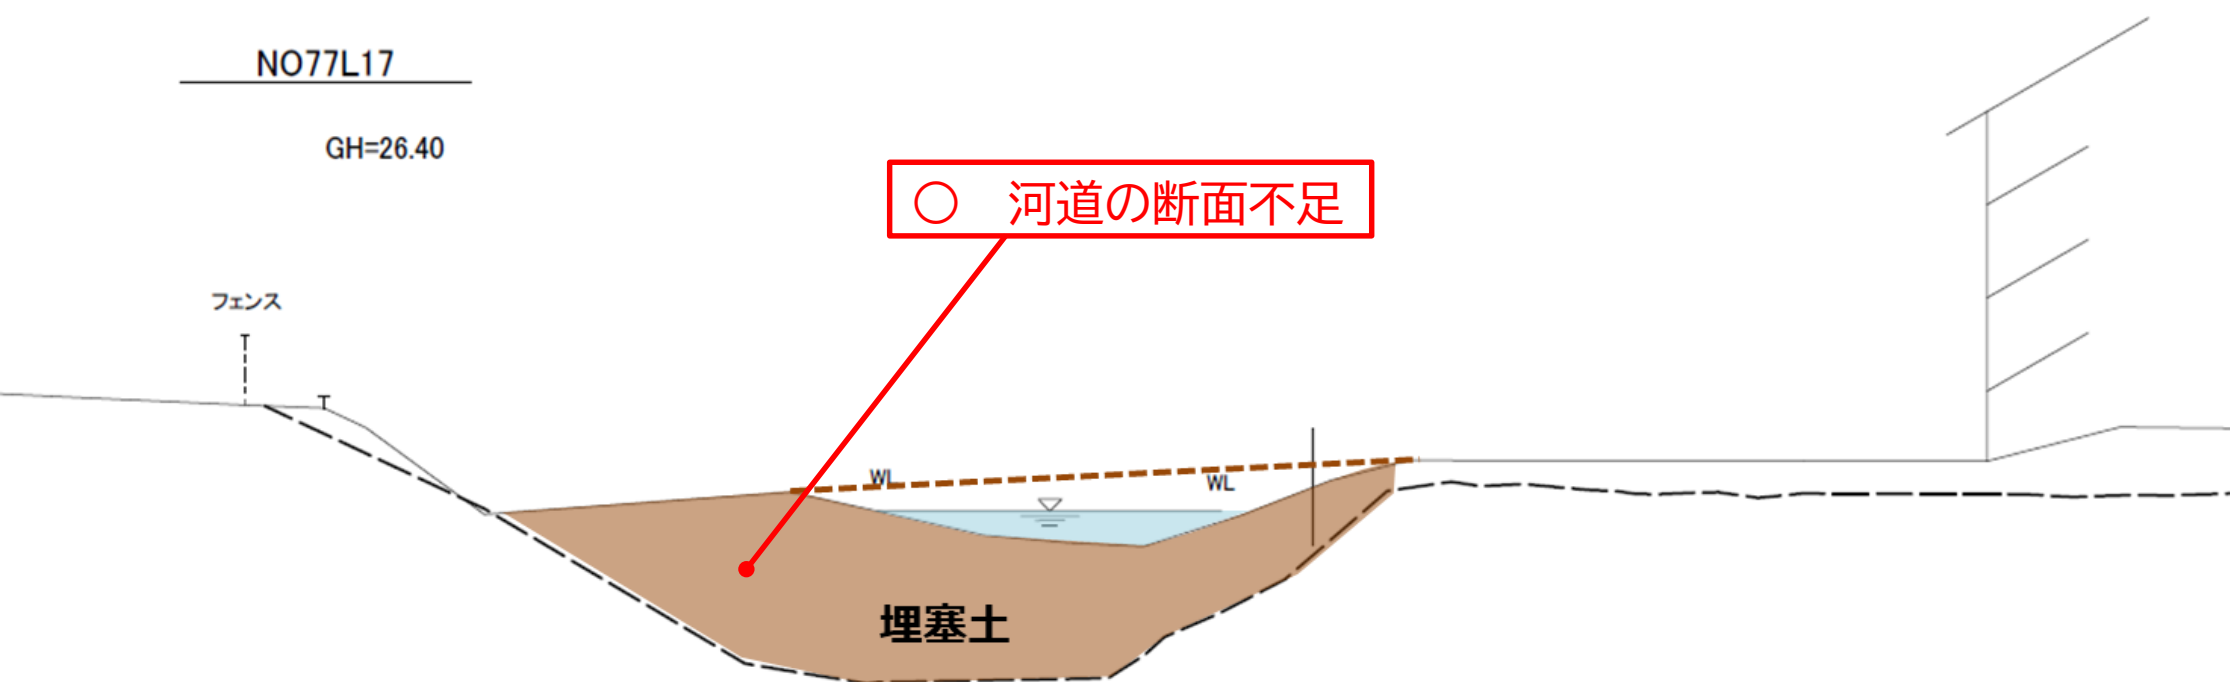
新川⑤ 飯塚橋付近

● 上流からの土砂流出

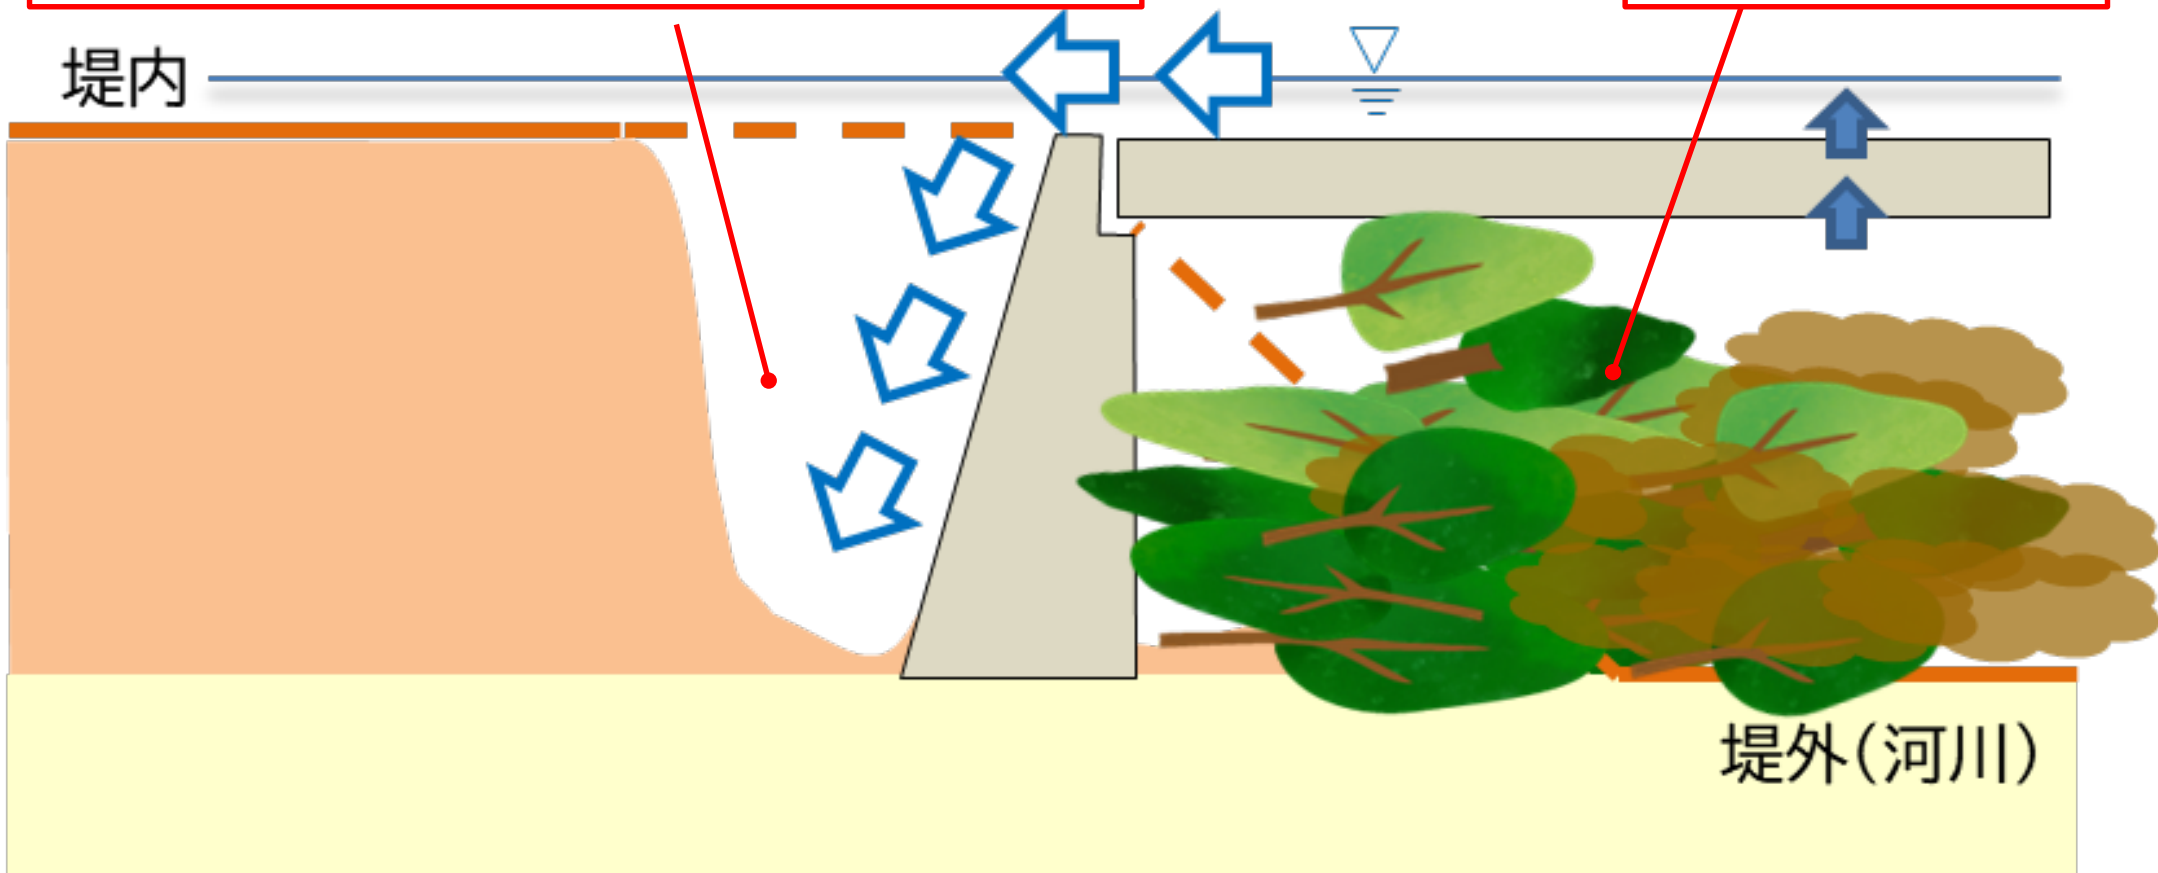
五福谷川⑤ 五福谷橋(旧県道)付近

● 上流からの土砂, 流木流出

- 橋梁部の河川が埋塞し, 護岸背後の裏込土の土質強度低下による護岸のずれ, 傾き, 転倒
- 裏込土が抜け落ちやすべりによる土砂流出

- 河道の断面不足
