# 令和元年10月11日から13日に かけての台風19号による 洪水被害について

## 一級河川 阿武隈川水系

第4回 令和元年度台風第19号により被災した  
河川管理施設等の技術検討会

令和2年 2月 12日  
宮城県土木部河川課

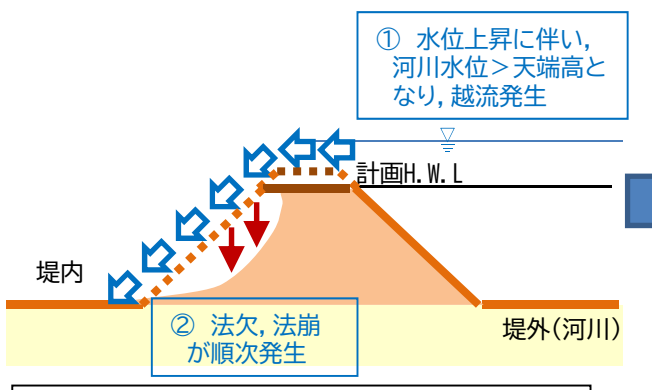
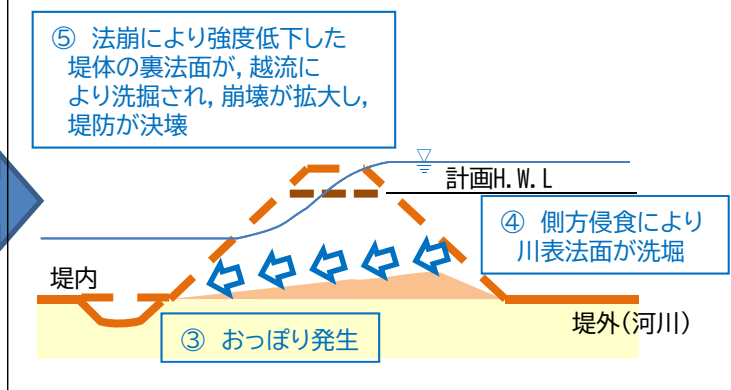
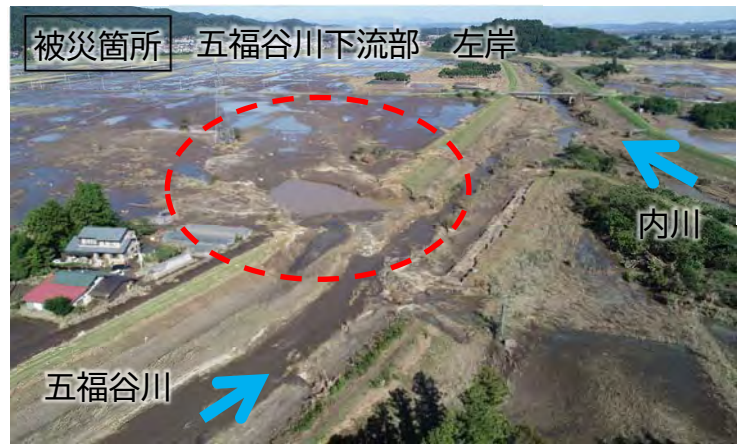
## ① 堤防からの越流

■ 堤防高不足の箇所からの越水や堤防未整備箇所の溢水, 側方浸食及び堤内からの越水により被害発生

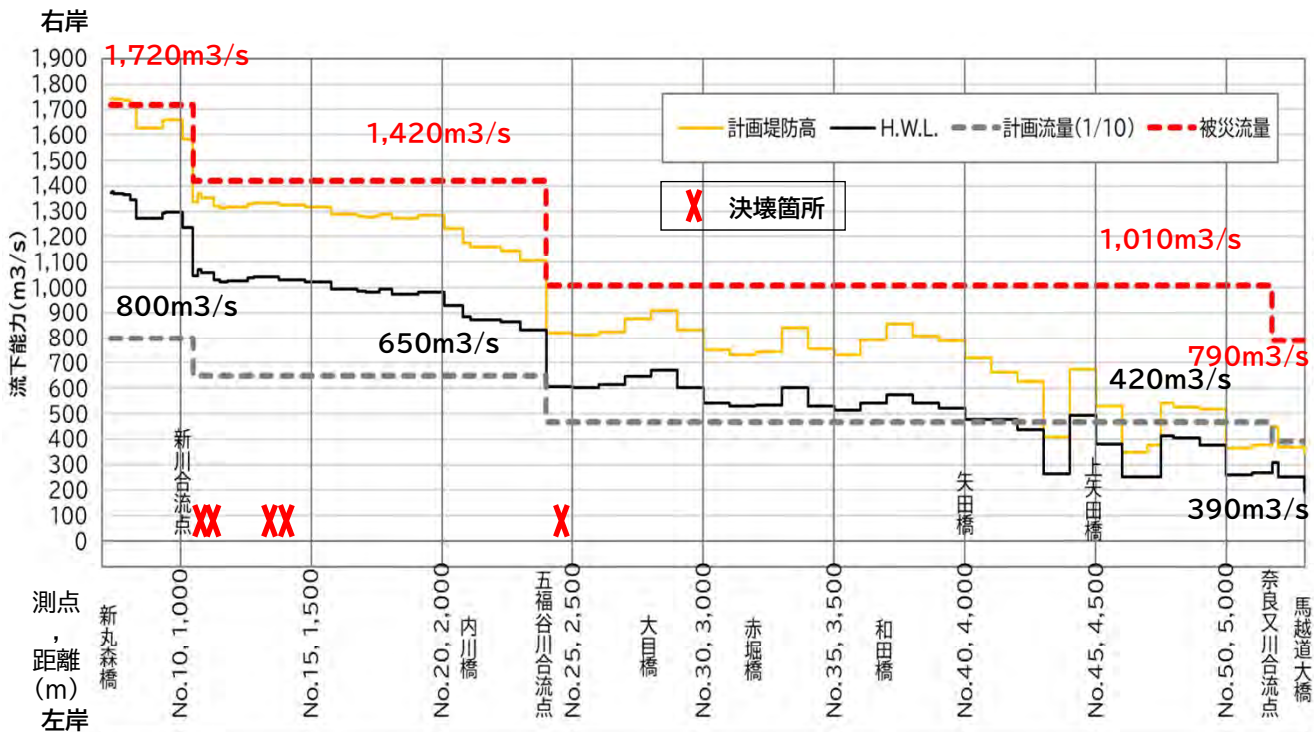
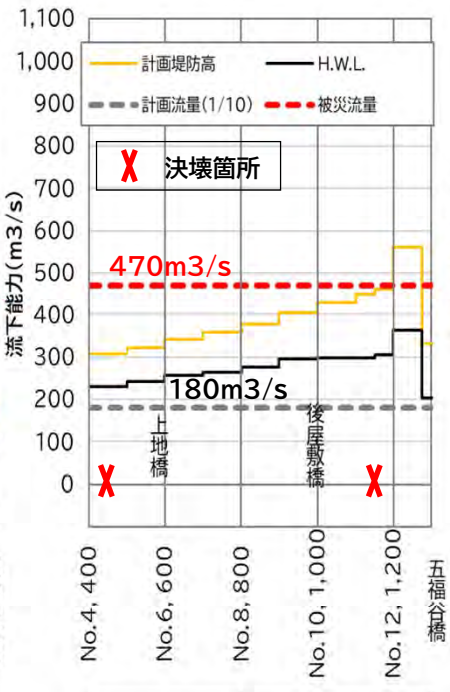
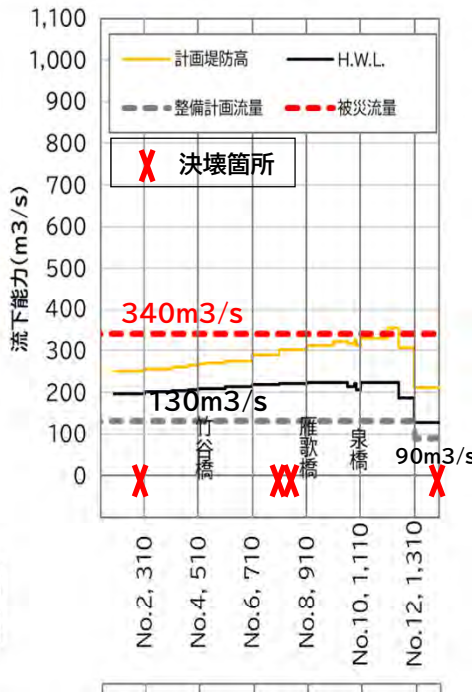
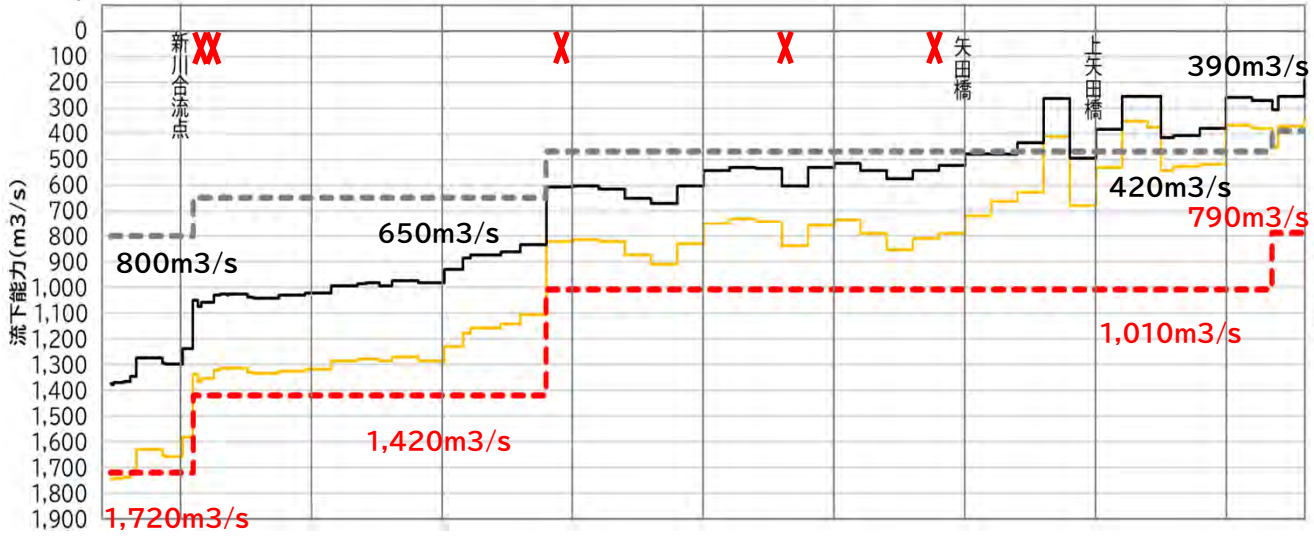
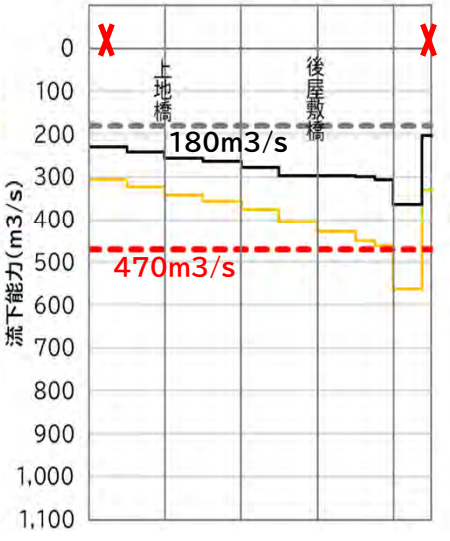
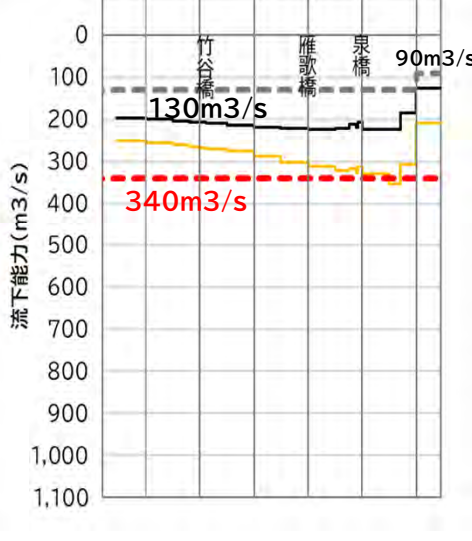
内川流下能力断面図

■ 現況流下能力図により、今次出水を評価  
 ● 堤防高不足の箇所において流下能力不足が見られ、決壊や越水が報告されている

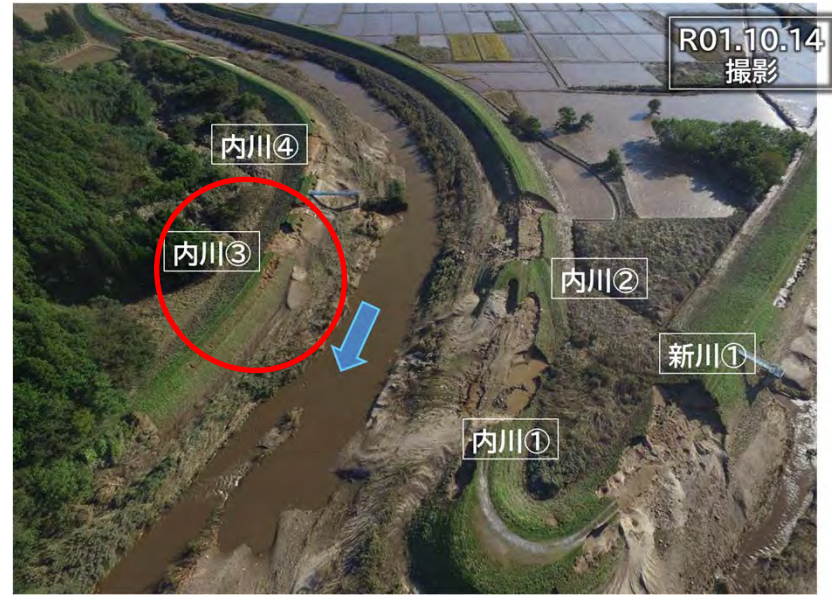
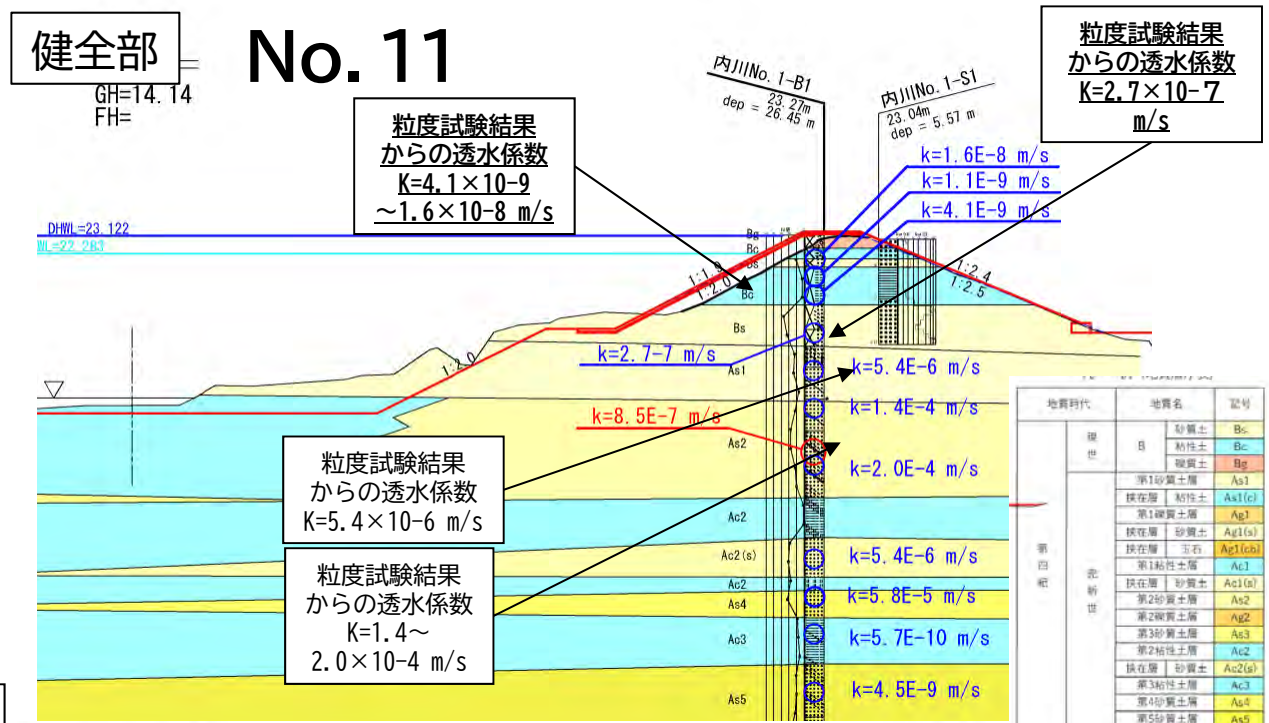
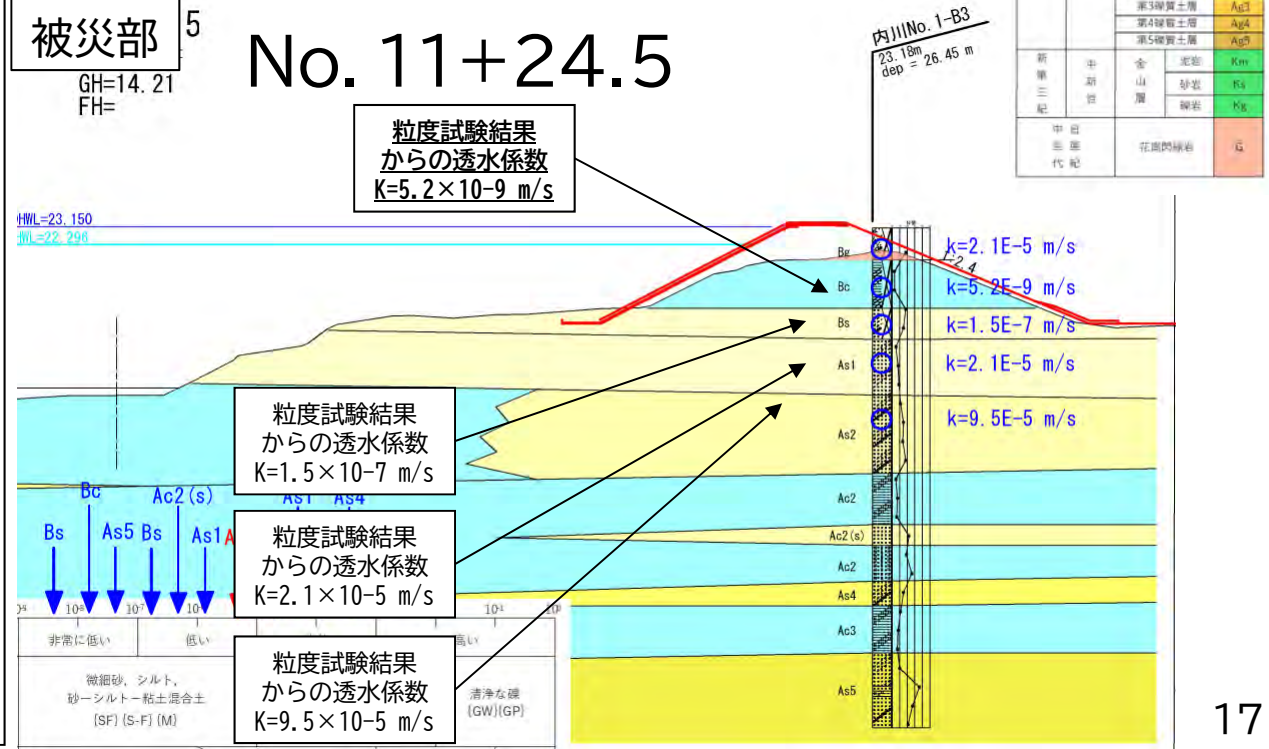
# 9 助成事業内容:横断計画 決壊箇所 内川③

評価 内川④も同様の傾向

- 堤体材料としての評価  
既存堤体は粘性土に分類され、**低い透水性となっている**  
**基盤部に砂質土の層が分布し、透水性対策が必要**
- 透水係数での評価  
粒度分布から $5.2 \times 10^{-9} (m/s)$ と**透水係数は低い**
- 地盤沈下対策の必要性  
完成形であることから、同一断面での復旧であれば、**地盤沈下対策の必要は無いものと考え**  
堤体下部に粘性土層が分布していることから堤防嵩上や拡幅を行う場合は、強度や圧密特性の確認が必要

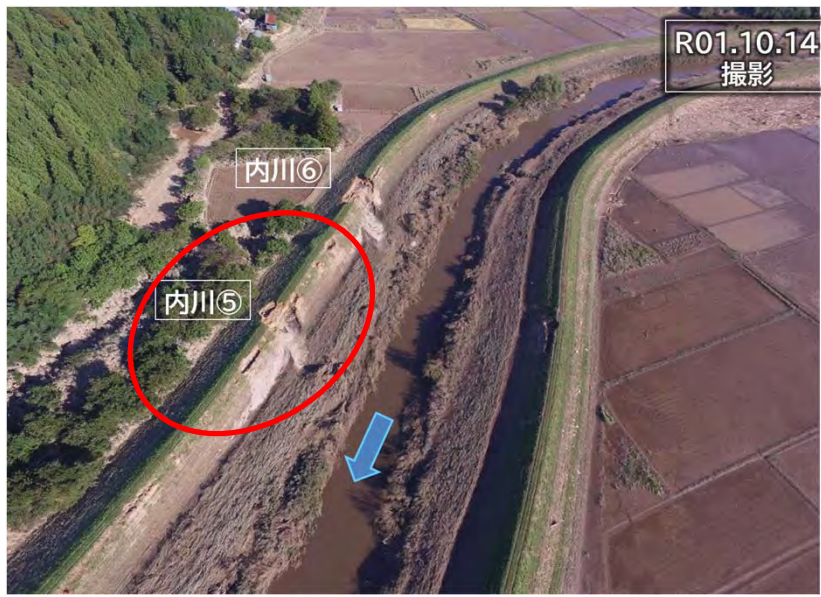
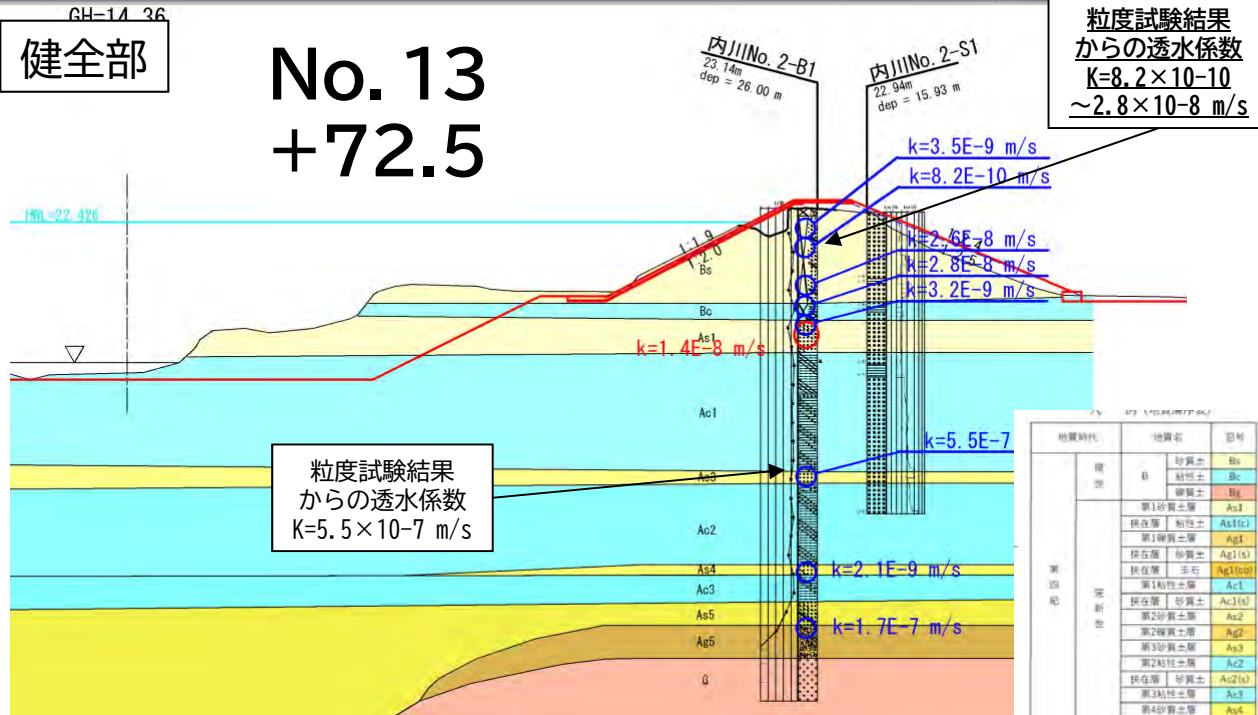
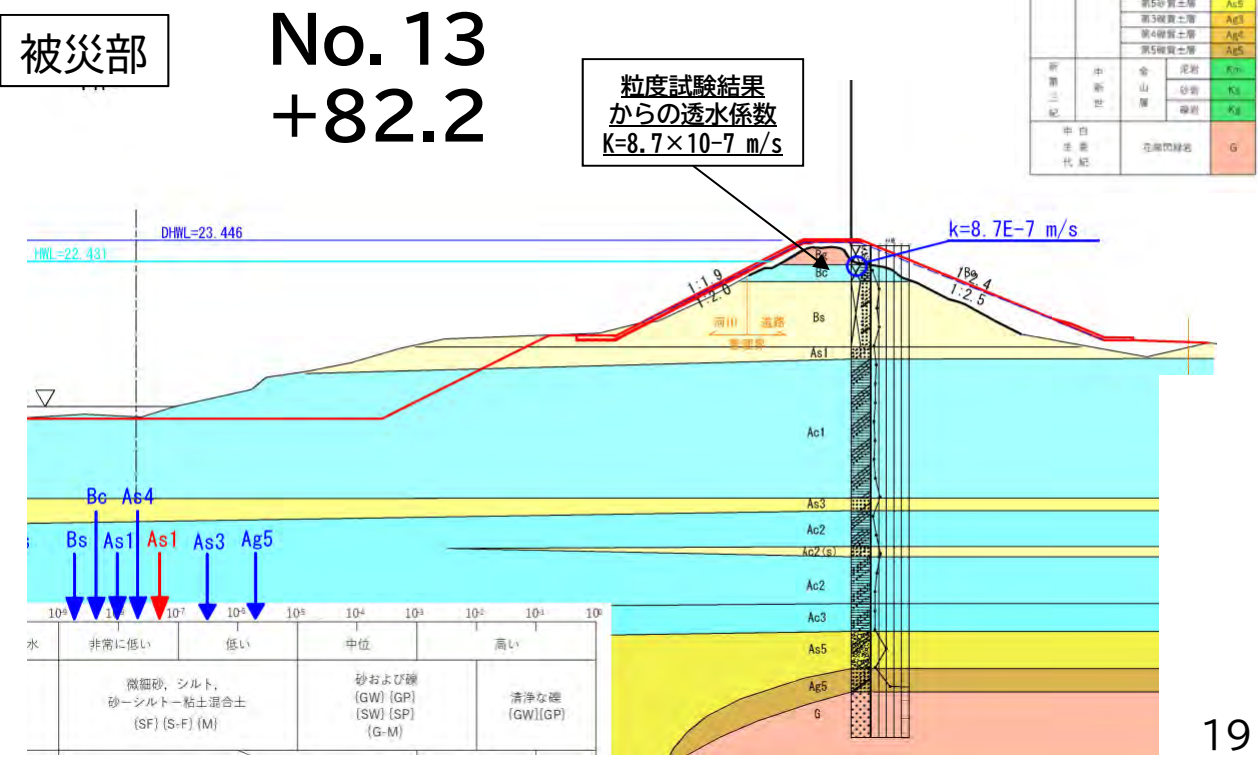
# 9 助成事業内容:横断計画 決壊箇所 内川⑤

評価 内川①, ②, ⑥も同様の傾向

- 堤体材料としての評価  
既存堤体は粘性土を間に挟む砂質土に分類され、**低い透水性**となっている  
堤体の下部に粘性土の層が分布し、基礎地盤への浸透水が湿潤面を押し上げる可能性あり
  - 透水係数での評価  
粒度分布から8.7×10<sup>-7</sup>(m/s)と**透水係数は低い**
  - 地盤沈下対策の必要性  
完成形であることから、同一断面での復旧であれば、**地盤沈下対策の必要は無いもの**と考える
- 堤体下部に粘性土層が分布していることから堤防嵩上や拡幅を行う場合は、強度や圧密特性の確認が必要

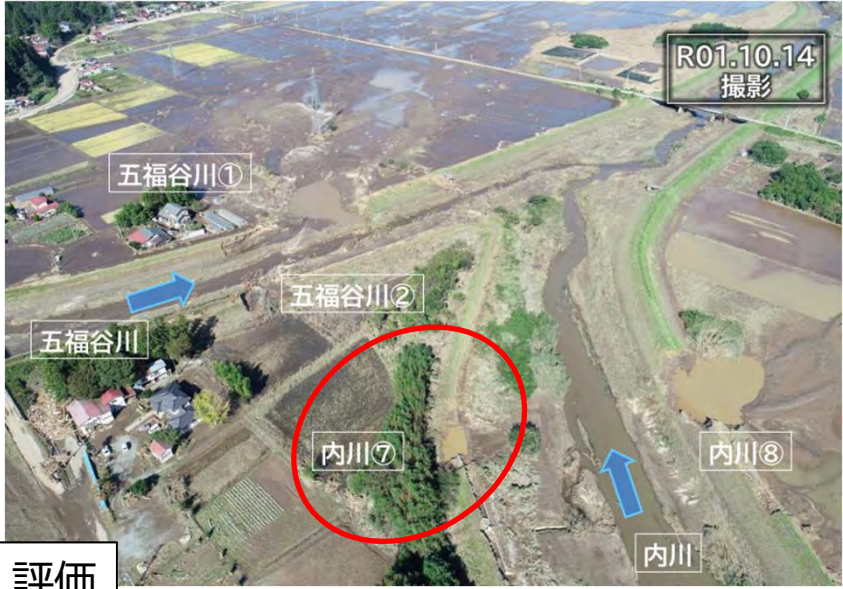
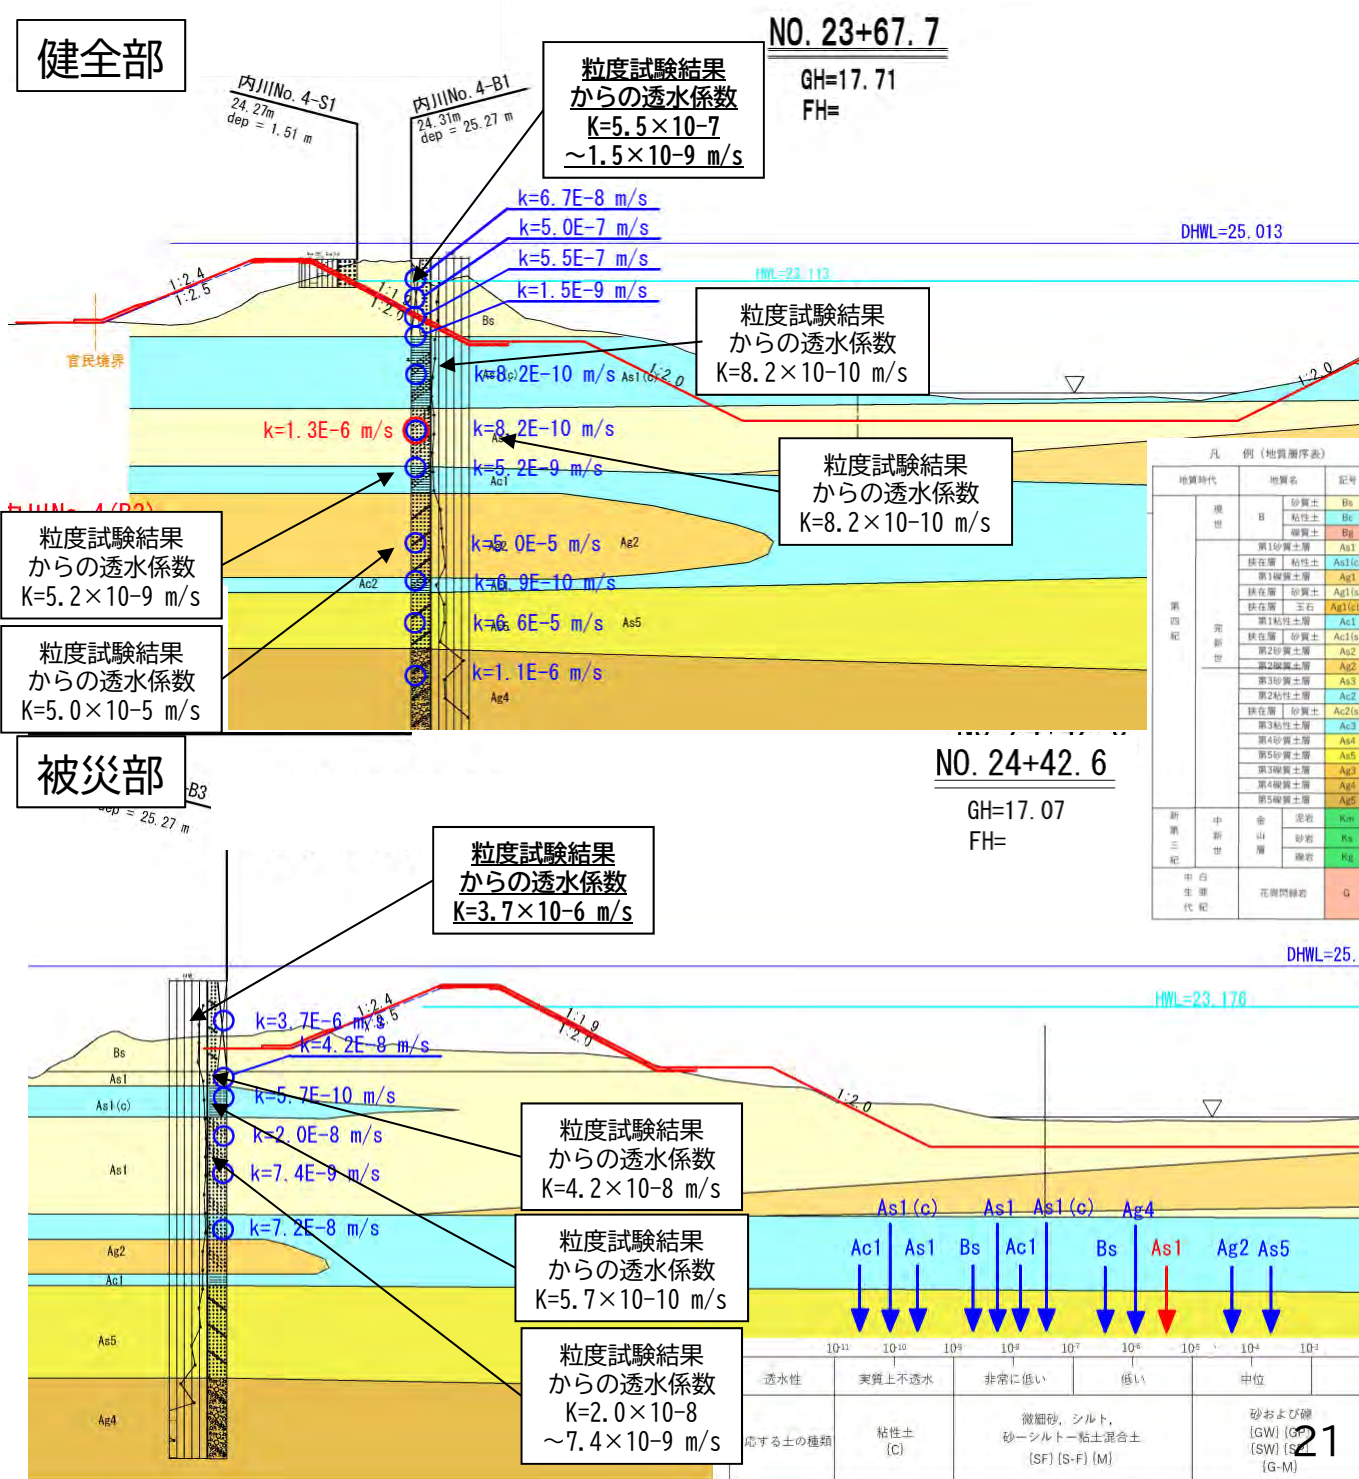
# 9 助成事業内容:横断計画 決壊箇所 内川⑦

- 堤体材料としての評価**  
 既存堤体はシルト混じりの砂質土に分類され、**低い透水性となっている**  
 堤体の下部に粘性土の層が分布し、基礎地盤への浸透水が湿潤面を押し上げる可能性あり
- 透水係数での評価**  
 粒度分布から $3.7 \times 10^{-6} (m/s)$ と**透水係数は低い**
- 地盤沈下対策の必要性**  
 完成形であることから、同一断面での復旧であれば、**地盤沈下対策の必要は無いもの**と考える  
 堤体下部に粘性土層が分布していることから堤防嵩上や拡幅を行う場合は、強度や圧密特性の確認が必要

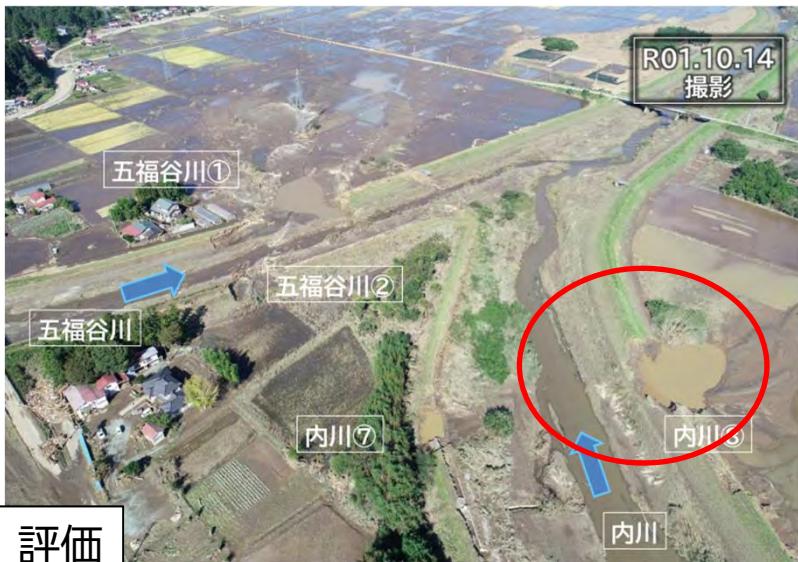
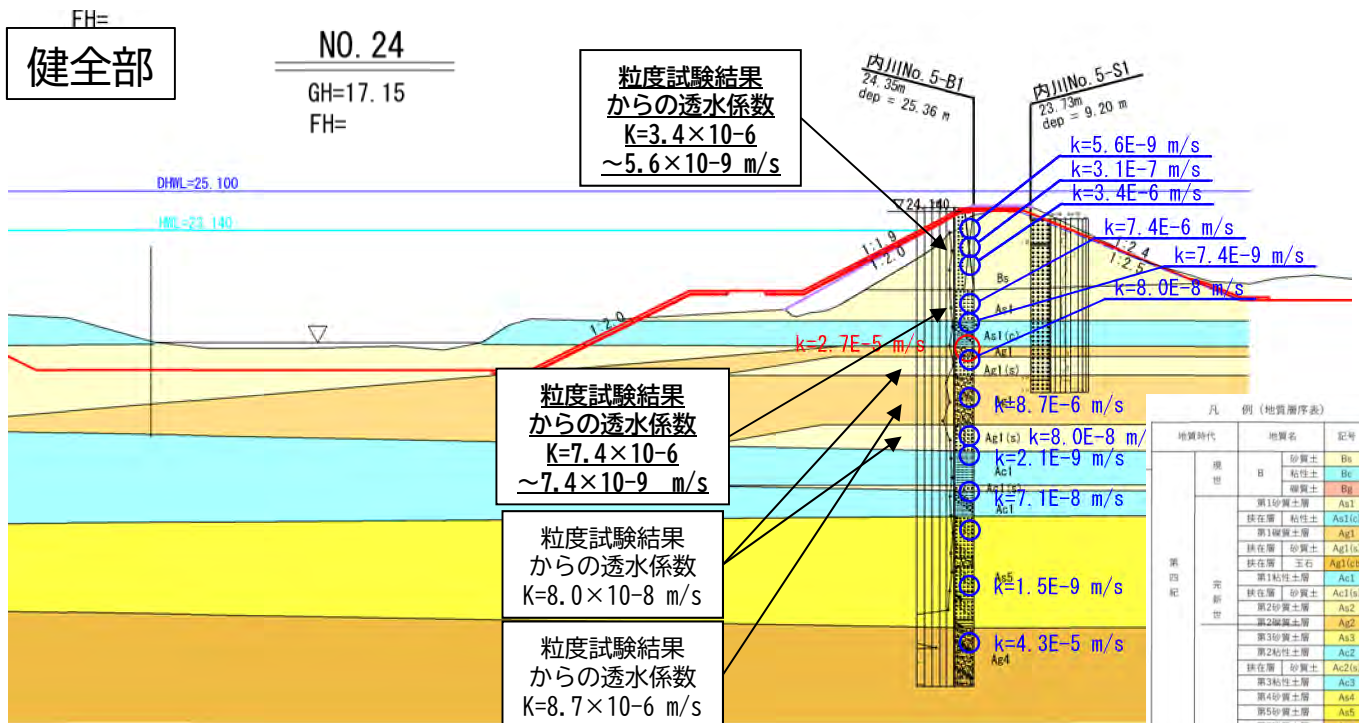
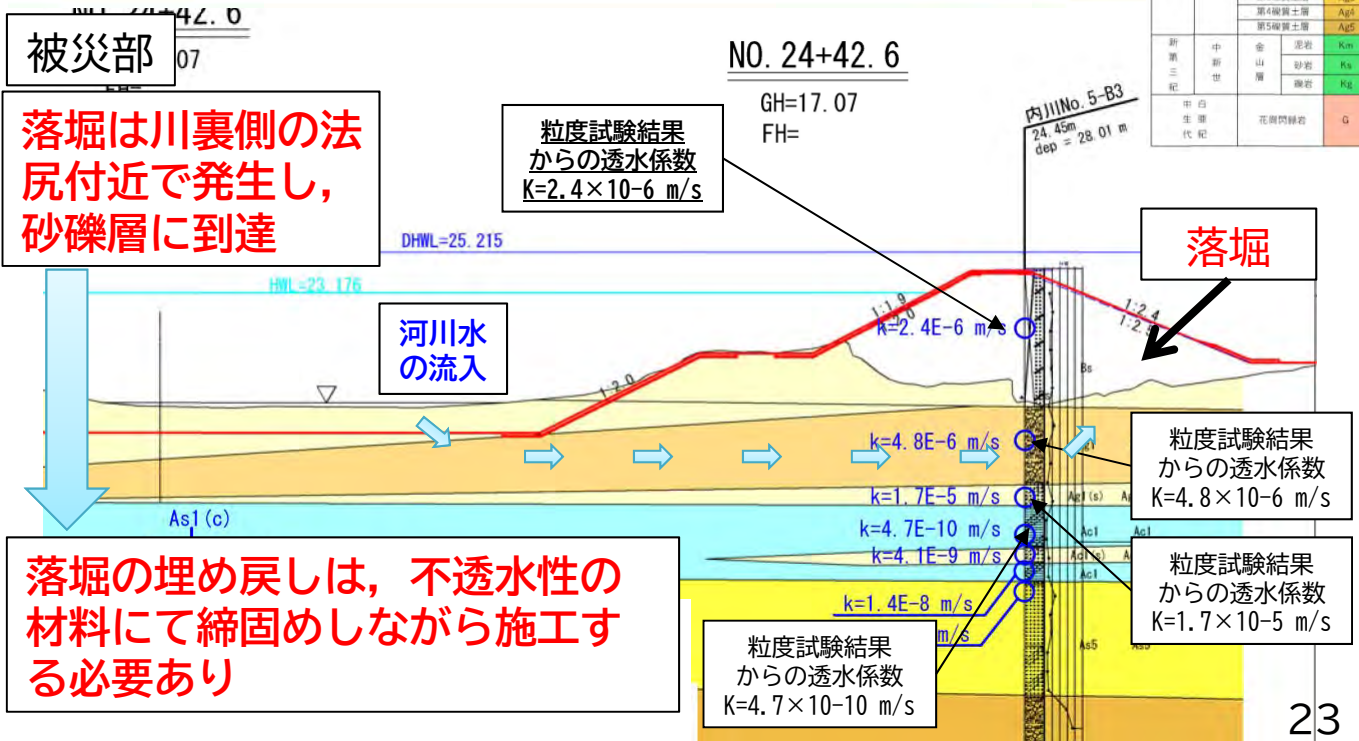
- 堤体材料としての評価**  
 既存堤体は細粒分を含む砂質土に分類され、**低い透水性となっている**  
 堤体の下部に細粒分を混入する砂湿度、礫質の砂質土、粘性土の層が分布し、礫質土の層には上流から浸透水が集中する可能性あり
- 透水係数での評価**  
 粒度分布から $2.4 \times 10^{-6} (m/s)$ と**透水係数は低い**
- 地盤沈下対策の必要性**  
 完成形であることから、同一断面での復旧であれば、**地盤沈下対策の必要は無いもの**と考える  
 堤体下部に粘性土層が分布していることから堤防嵩上や拡幅を行う場合は、強度や圧密特性の確認が必要

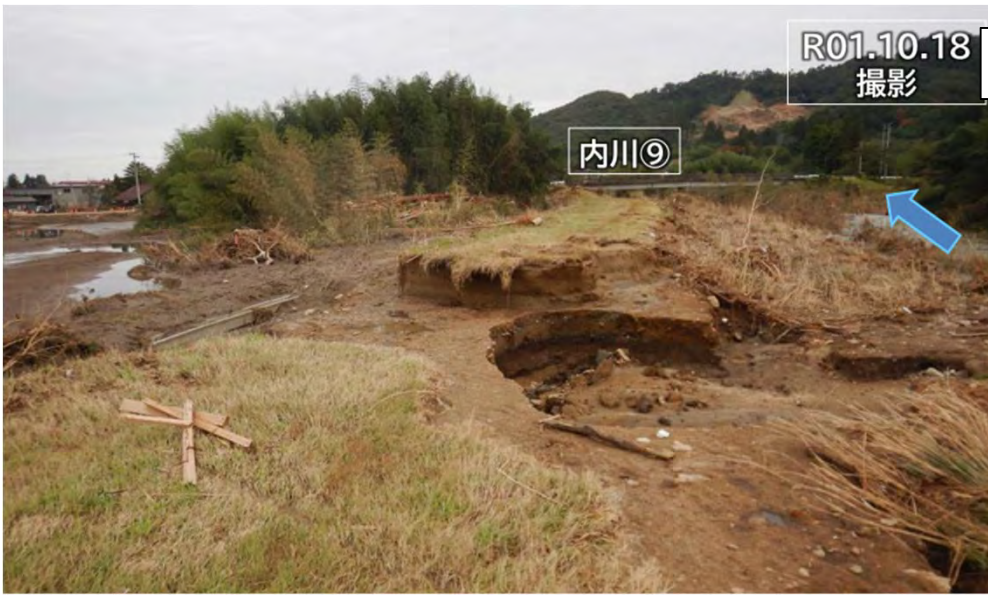
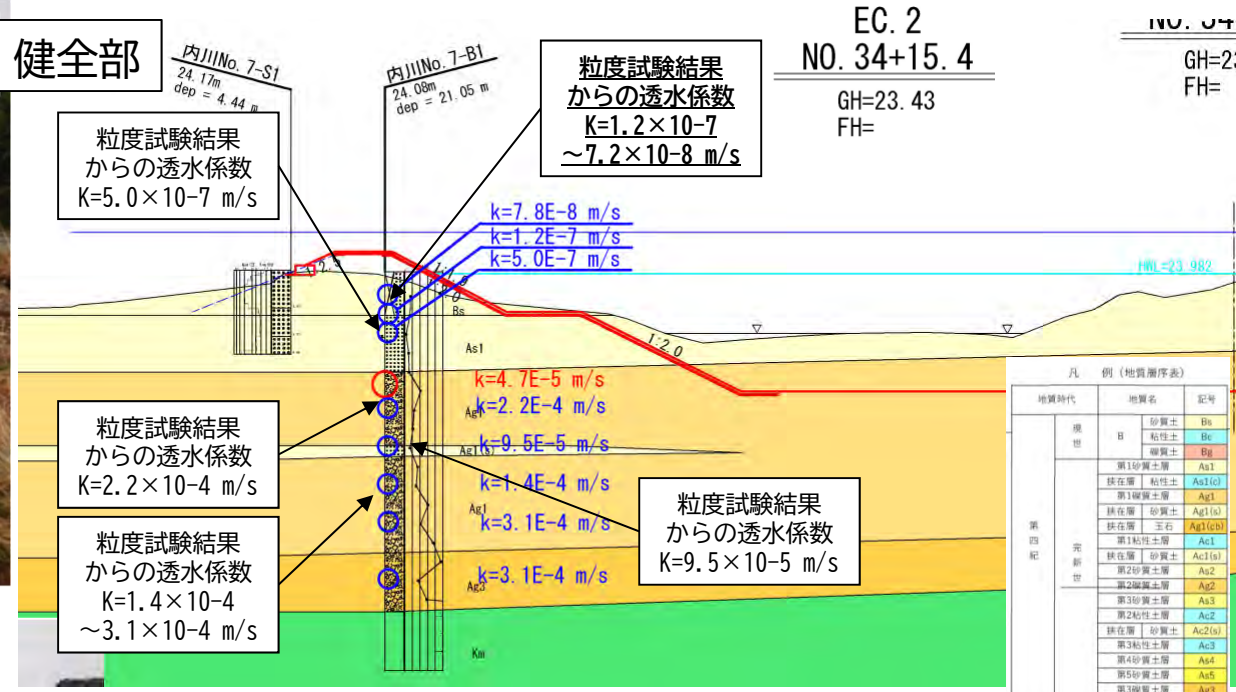
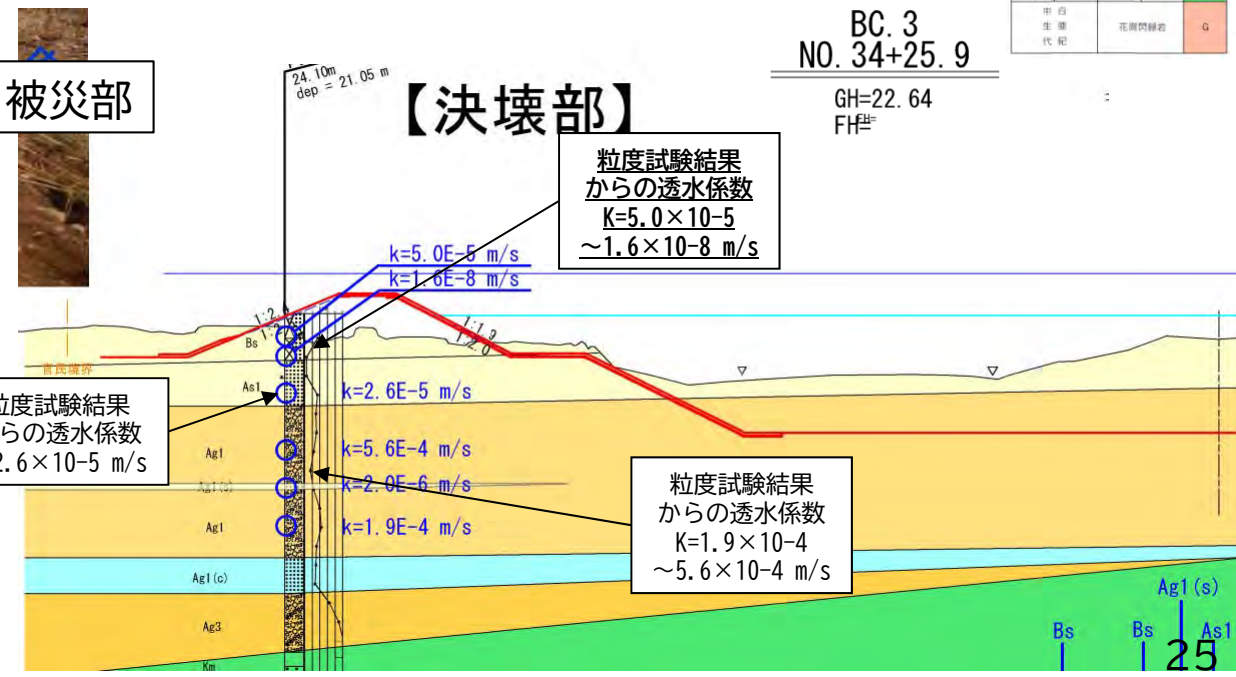
内川⑨

評価 内川⑩も同様の傾向

- 堤体材料としての評価  
既存堤体は礫混じり砂質土に分類され、**低い透水性**となっている  
堤体の下部には礫質土が分布しており、**改良計画の河道掘削では礫質土層まで掘削することから、浸透対策が必要**
- 透水係数での評価  
粒度分布から $5.0 \times 10^{-5} \sim 1.6 \times 10^{-8}$ (m/s)と**透水係数は低い**
- 地盤沈下対策の必要性  
当該地については、暫定計画であるものの、堤体の下部及び堤内地に粘性土が分布していないことから、**地盤沈下対策の必要は無いものと考え**

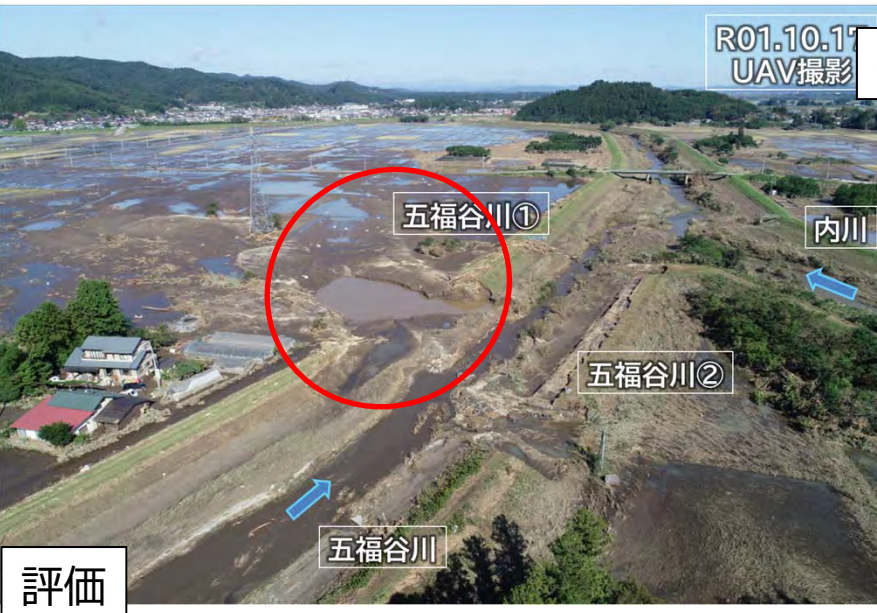
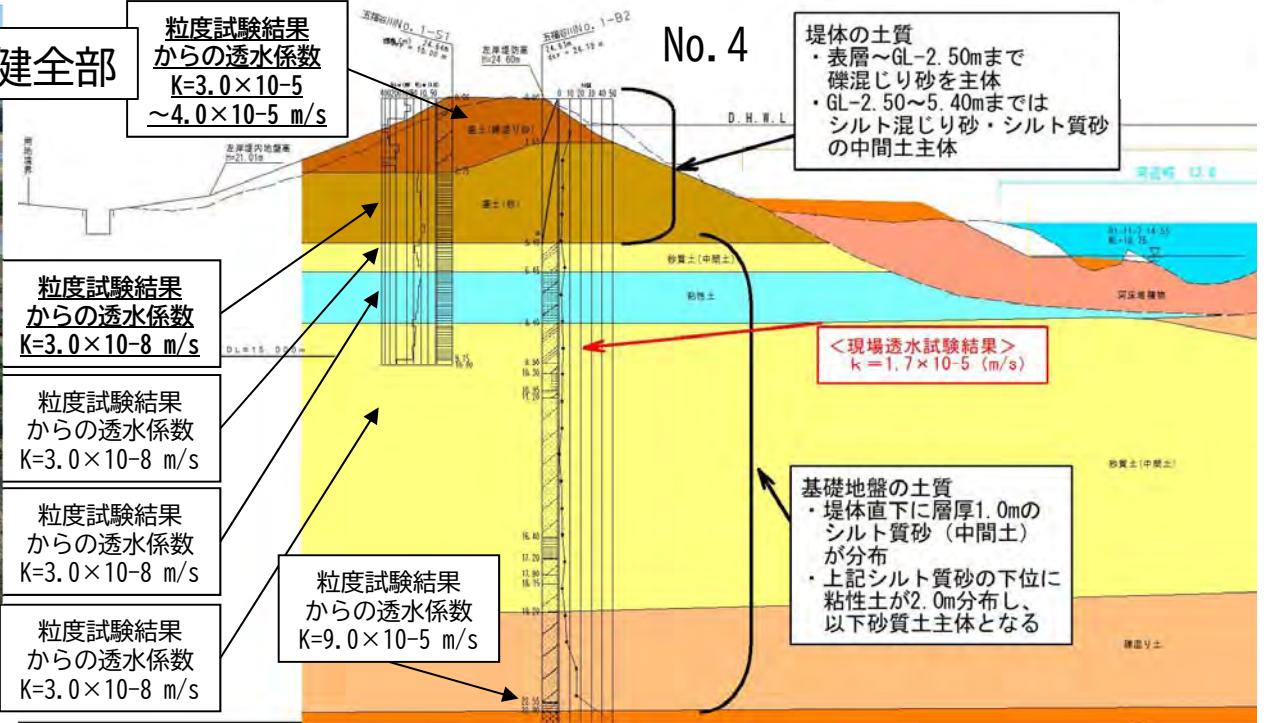
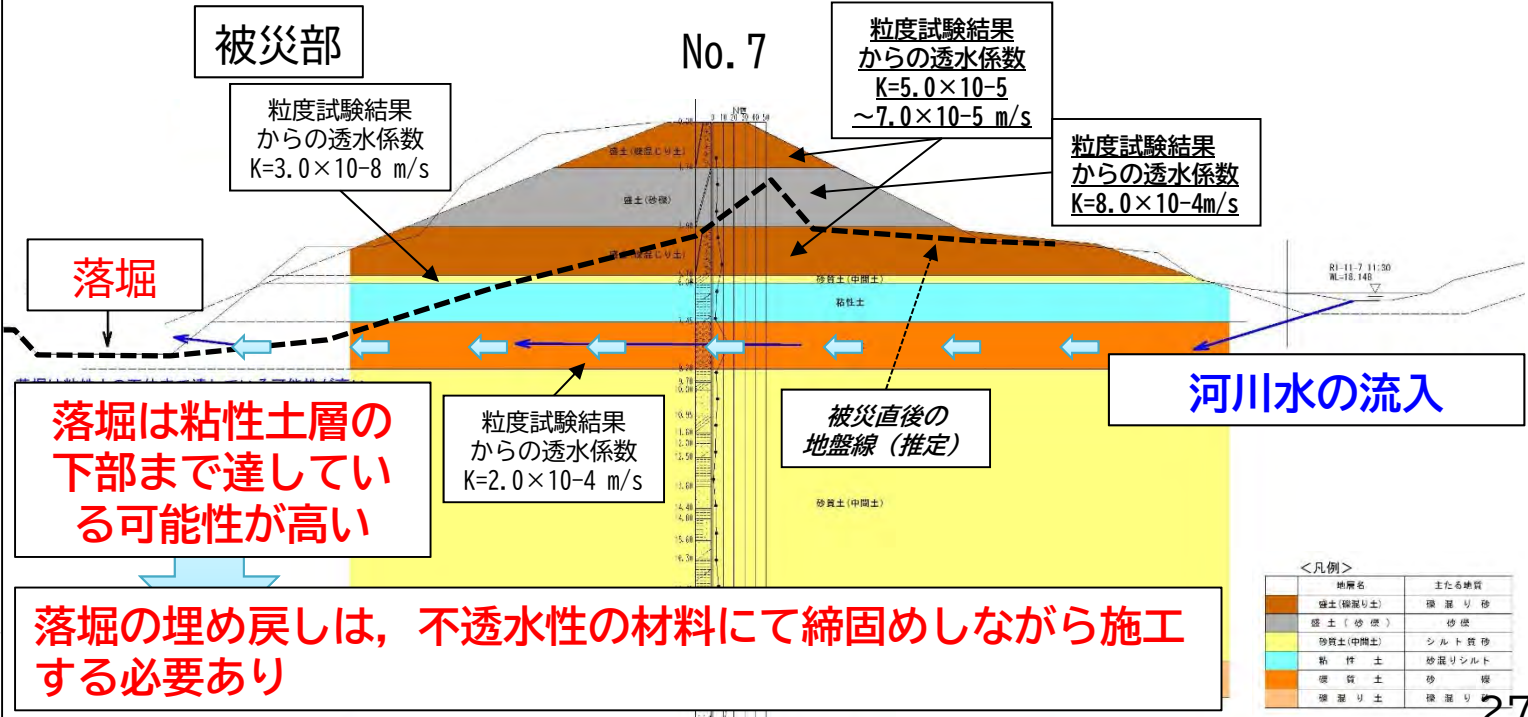
# 9 助成事業内容:横断計画 決壊箇所 五福谷川 ①

■ 堤体材料としての評価  
 既存堤体は砂質土に分類され、**透水性対策が必要**  
 堤体内に2.2mの礫質土を挟んでいるため、湿潤面が上昇しやすい

■ 透水係数での評価  
 粒度分布から $8.0 \times 10^{-4} \sim 5.0 \times 10^{-5} \text{ (m/s)}$ と**透水性は高い**

■ 地盤沈下対策の必要性  
 完成形であることから、同一断面での復旧であれば、**地盤沈下対策の必要は無いもの**と考える  
 下部に2.0mの粘性土が分布していることから堤防嵩上や拡幅を行う場合は、強度や圧密特性の確認が必要

**落堀の埋め戻しは、不透水性の材料にて締固めしながら施工する必要あり**

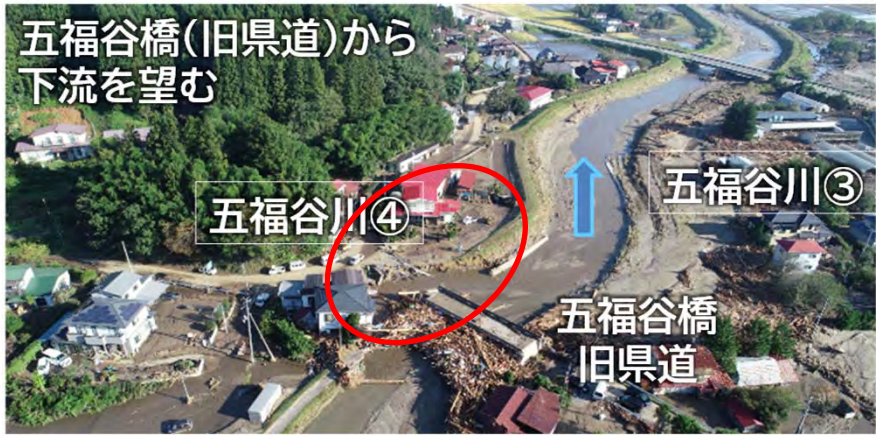
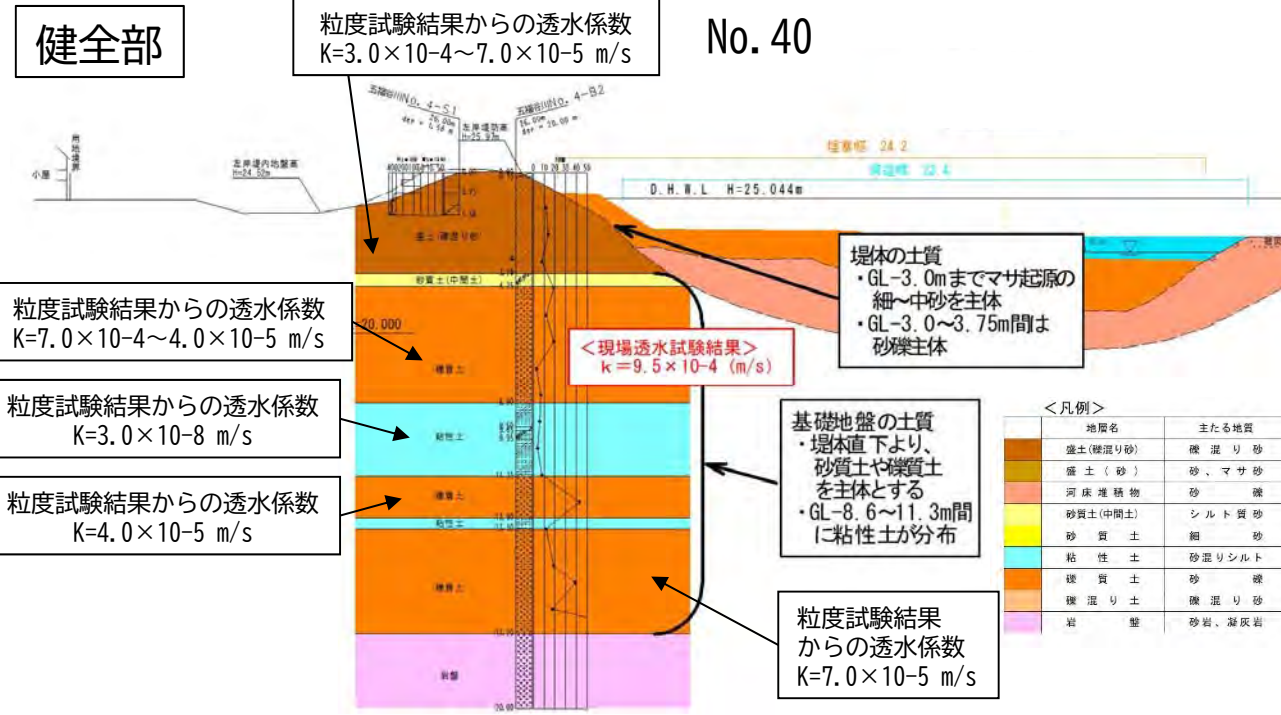
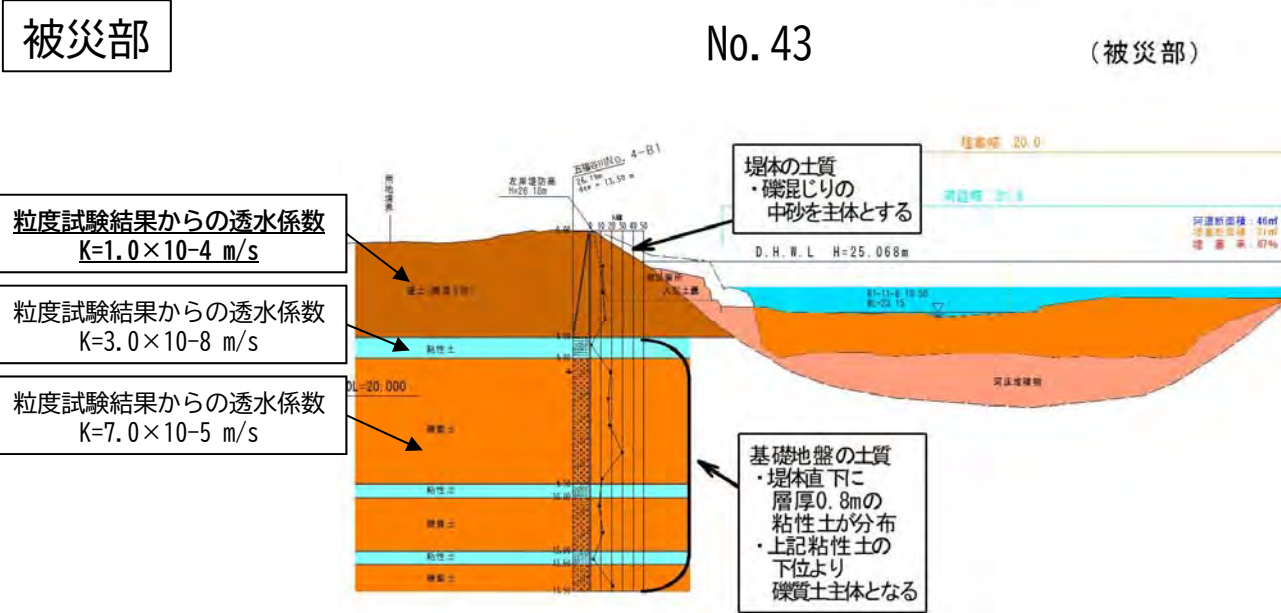
# 9 助成事業内容:横断計画 決壊箇所 五福谷川 ④

- 堤体材料としての評価  
 既存堤体は砂質土，礫質土に分類され，**透水性対策が必要**
- 透水係数での評価  
 粒度分布から  $1.0 \times 10^{-4} \text{ (m/s)}$  と **透水係数は高い**
- 地盤沈下対策の必要性  
 当該地については，完成形であることから，同一断面での復旧であれば**地盤沈下対策の必要は無いものとする**  
 下部に0.8mの粘性土が分布していることから堤防嵩上や拡幅を行う場合は，強度や圧密特性の確認が必要

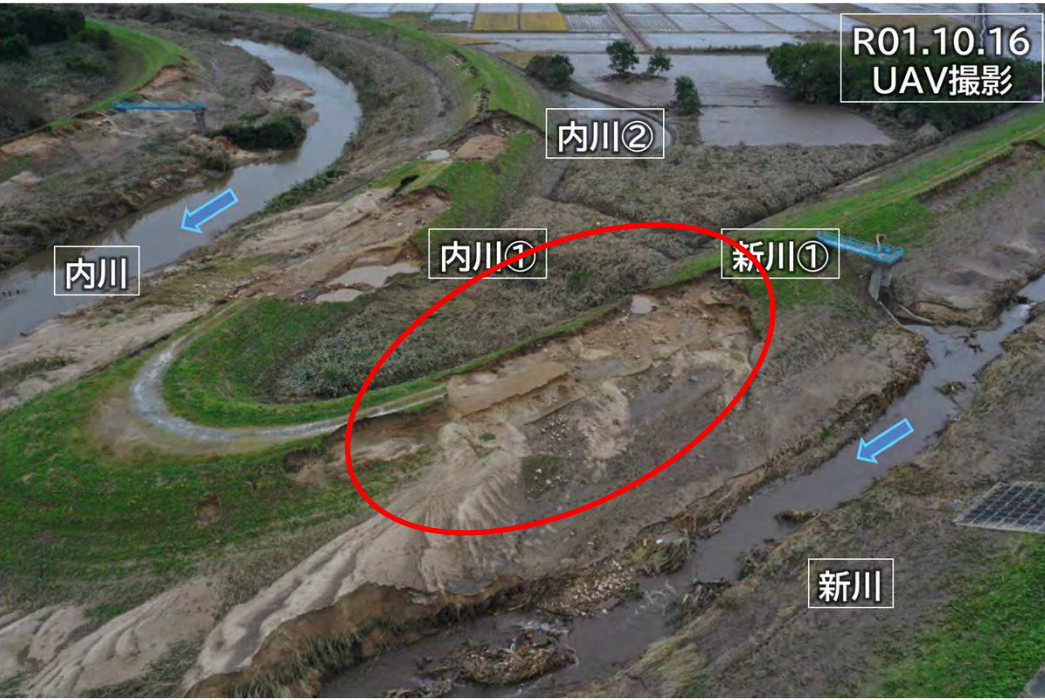
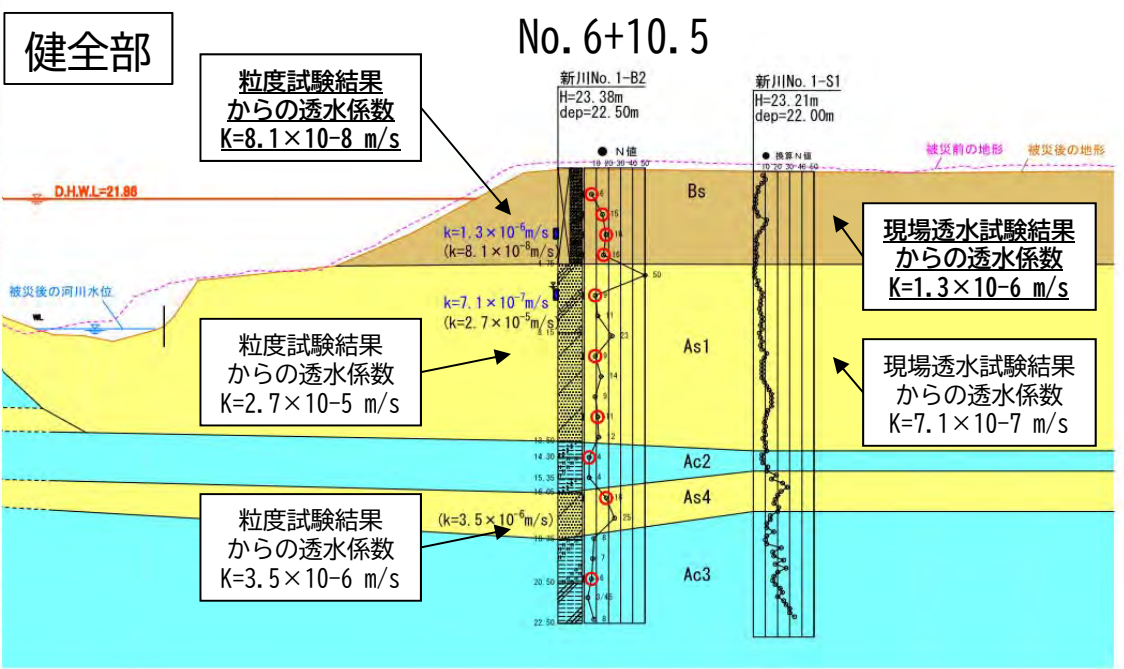
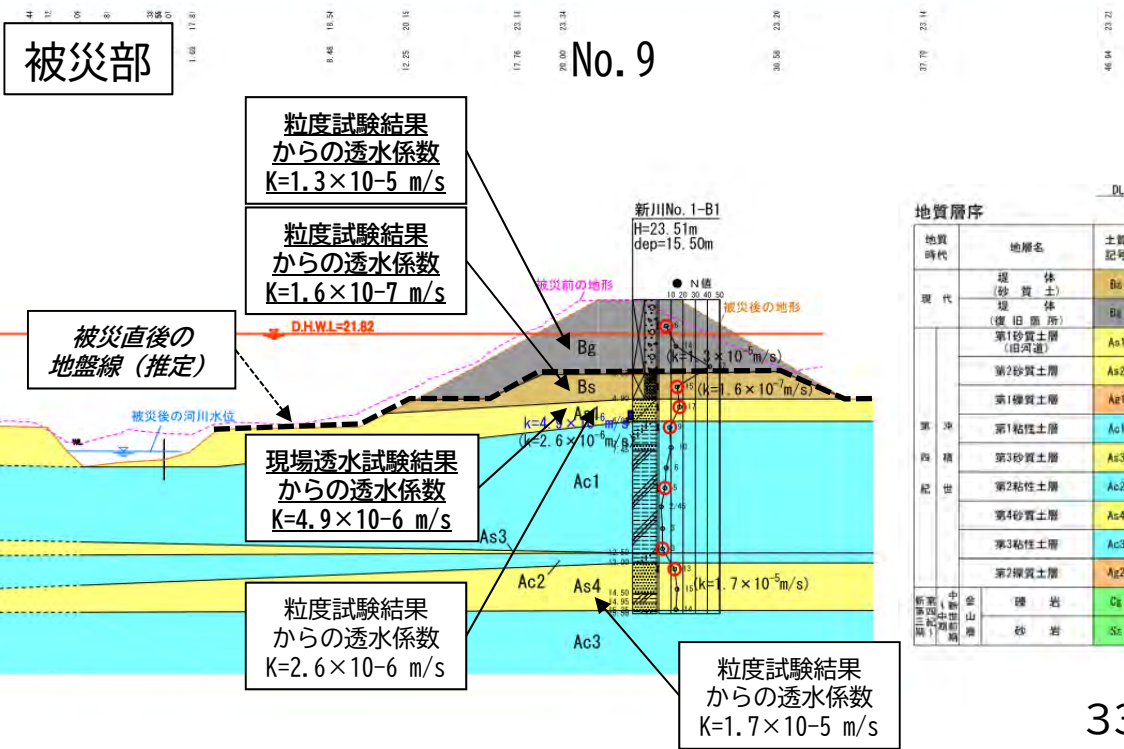
# 9 助成事業内容:横断計画 決壊箇所 新川①

評価 新川②, ③も同様の傾向

- 堤体材料としての評価  
既存堤体は砂質土に分類されるものの、**低い透水性**となっている
- 透水係数での評価  
粒度分布から $1.3 \times 10^{-6} \sim 4.9 \times 10^{-6}$ (m/s)と**透水係数はやや低い**
- 地盤沈下対策の必要性  
当該地については、完成形であることから、同一断面での復旧であれば**地盤沈下対策の必要は無いもの**と考える  
下部に粘性土が厚く分布していることから堤防嵩上や拡幅を行う場合は、強度や圧密特性の確認が必要
