平成27年9月関東・東北豪雨 による洪水被害について

一級河川北上川水系 出来川

宮城県土木部河川課

3. H27被災メカニズム

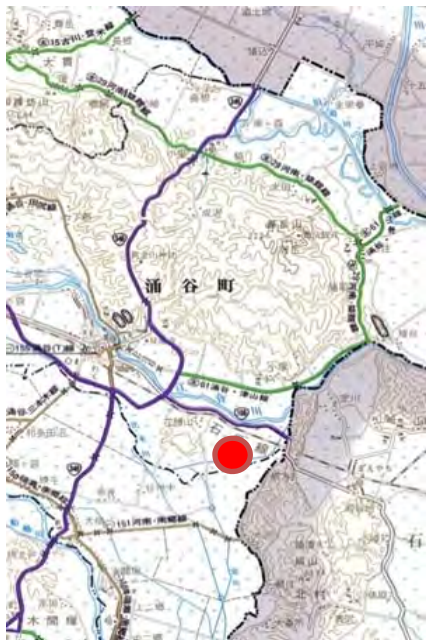
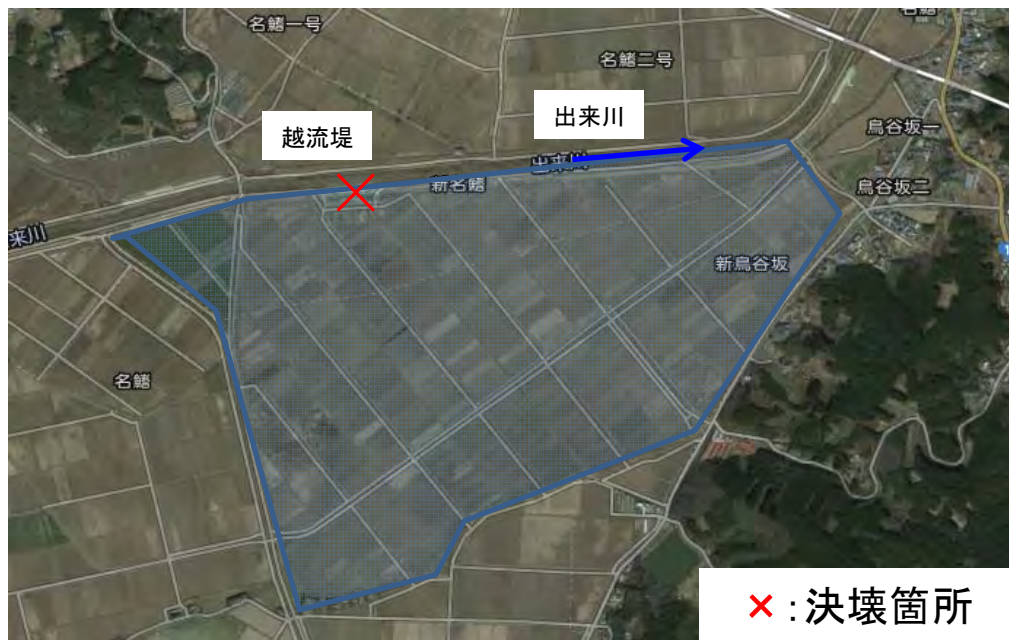
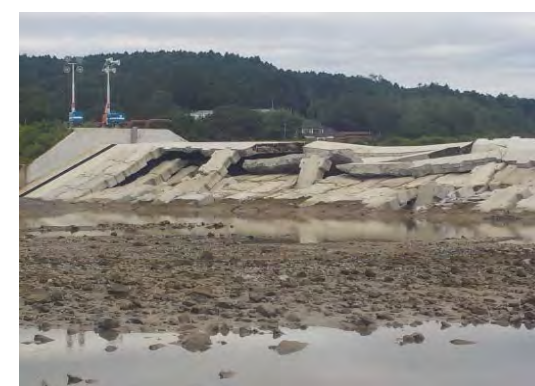
決壊状況

- 床上:調査中 床下:調査中
- 浸水面積 : 約120ha
- 決壊による
- 浸水被害は調査中
- 応急復旧:岩ズリ、大型土のう
- 着手:9/11 完了:9/19

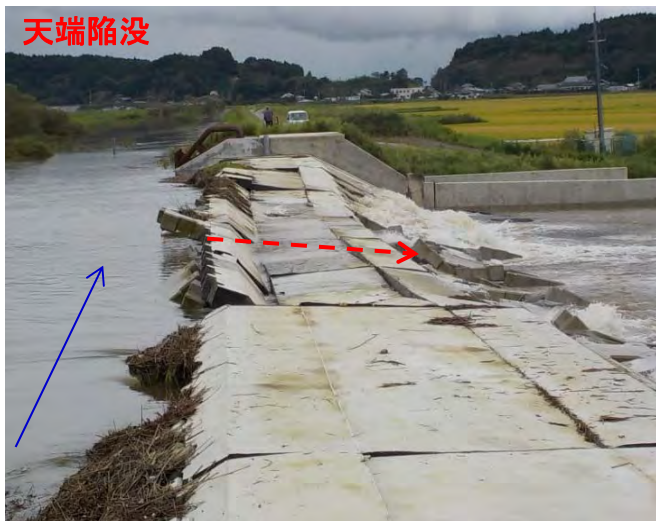
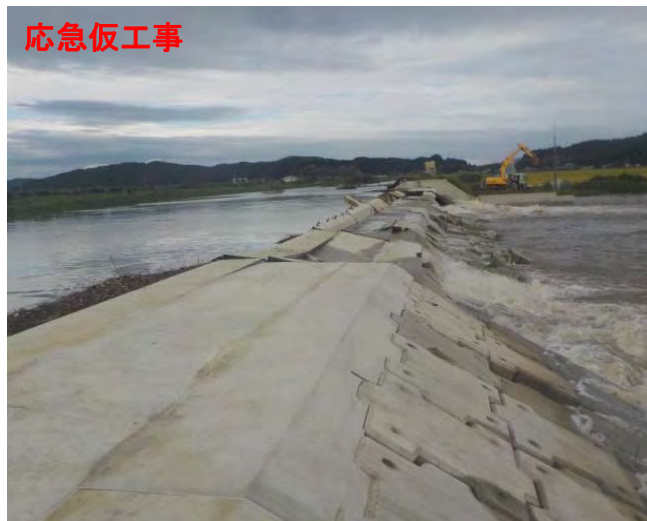
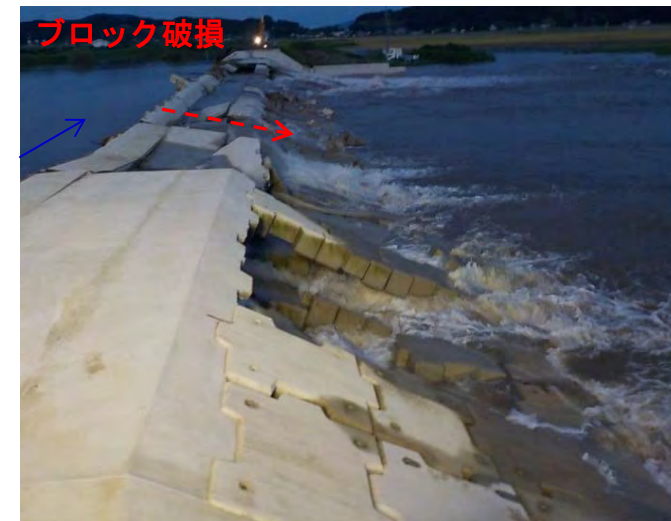
出来川 右岸 上流側から 13:10

上流側からバックホウ投入 16:00

出来川 右岸 上流側から 18:00

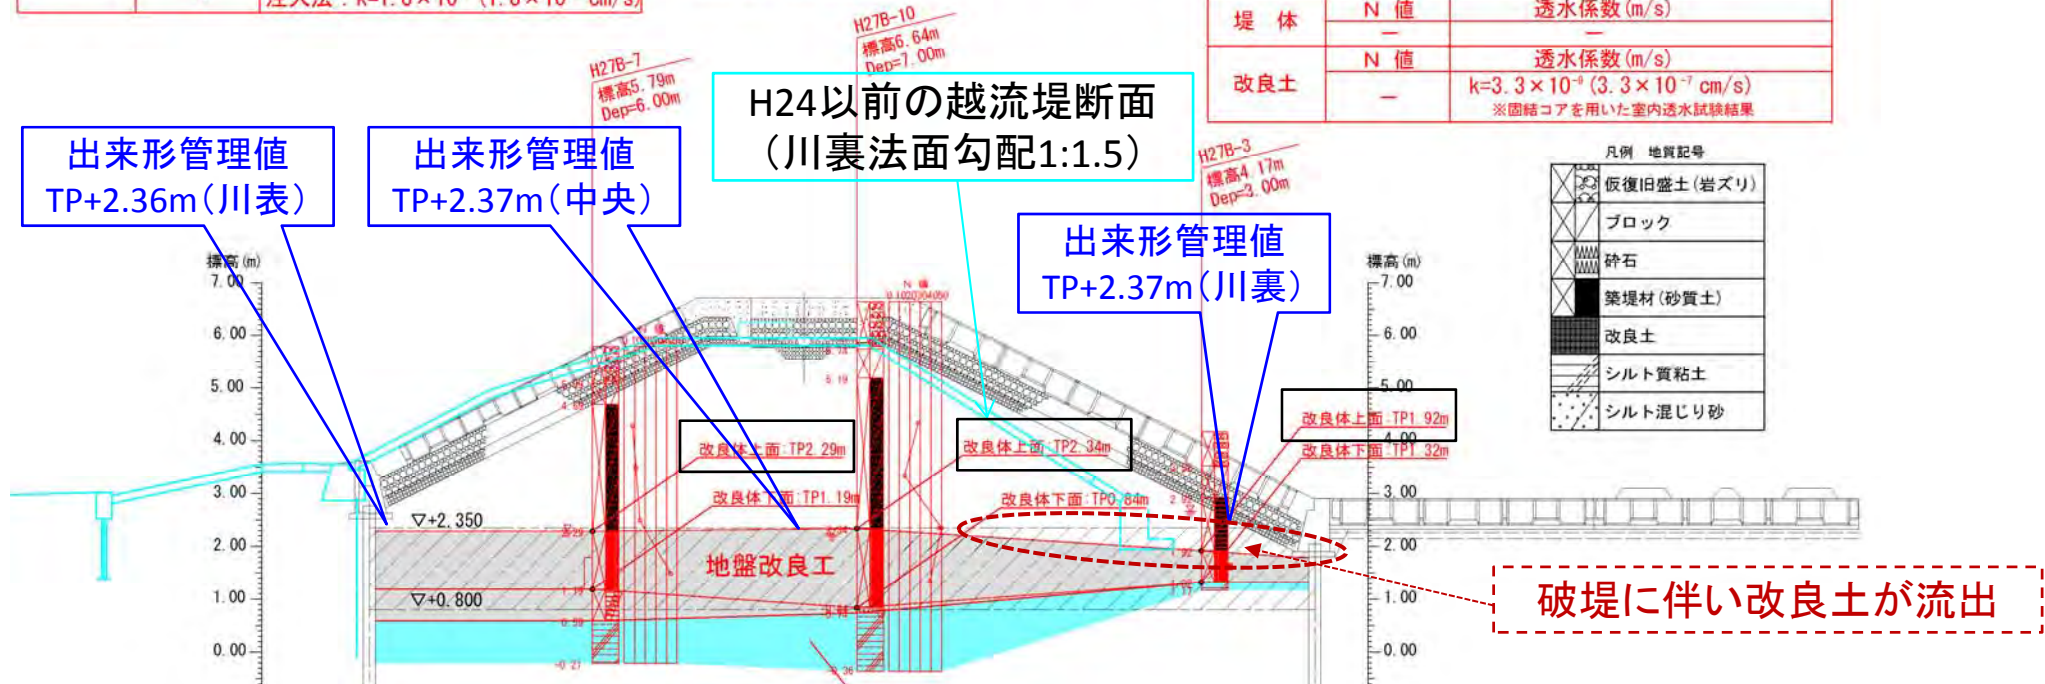
中央部地質横断図

位置 H27. B-7		
堤体	N 値	透水係数 (m/s)
	8, 11, 15	—
改良土	N 値	透水係数 (m/s)
	44	回復法: $k=1.7 \times 10^{-6}$ (1.7×10^{-4} cm/s) 注入法: $k=1.8 \times 10^{-6}$ (1.8×10^{-4} cm/s)

位置 H27. B-10		
堤体	N 値	透水係数 (m/s)
	15, 28	—
改良土	N 値	透水係数 (m/s)
	39	—

改良土の現場透水試験は、堤体と改良土の境界地下水位を確認したが、改良土内には地下水が無いため試験中止。

位置 H27. B-3		
堤体	N 値	透水係数 (m/s)
	—	—
改良土	N 値	透水係数 (m/s)
	—	$k=3.3 \times 10^{-9}$ (3.3×10^{-7} cm/s) ※固結コアを用いた室内透水試験結果

改良体の天端高	川表矢板箇所	越流堤天端中央部	川裏矢板箇所
①施工時の出来形管理値	TP+2.36m	TP+2.37m	TP+2.37m
②今回調査結果	TP+2.29m (法面上部付近)	TP+2.34m	TP+1.92m (破堤で上部流出)
沈下量 (①-②)	7cm (位置が離れ参考値)	3cm	45cm (流出後で把握不可)

施工時の改良体出来形管理と今回のボーリング調査による改良体天端高測定結果より、越流堤中央部付近で約3cmの沈下を確認⇒この沈下で天端付近の空洞化が発生した可能性がある。

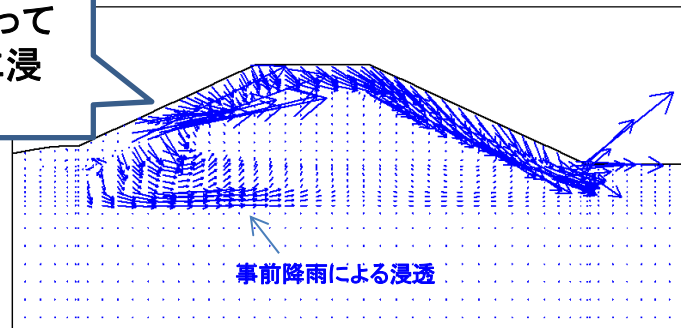
【46H流速ベクトル】

事前降雨により、出来川の水位が堤防天端に至っていない段階で、堤体に浸透が起きていた。

事前降雨による浸透により、空洞化箇所へ水が浸透

ブロック下面は空洞を有していた。

ブロックの突起により水はね

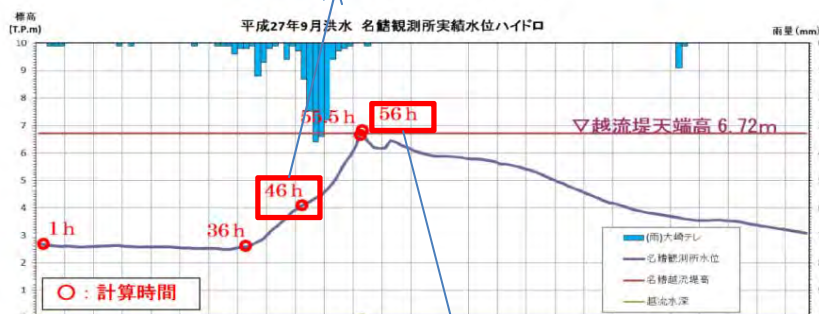
【56H越流時 9/11 9:09】

圧密沈下による空洞化箇所へ卓越した浸透が生じた

ブロック1段目と2段目の四隅から流出

・吸出し防止材が健全な状態
・水流に濁りはない(堤体土は抜けていない 気泡多い)

圧密沈下(3cm)
※測量結果

圧密沈下により空洞が拡大され、空洞部分に流水が流れ込みトランジションを空洞部分に流れ込んでいった。

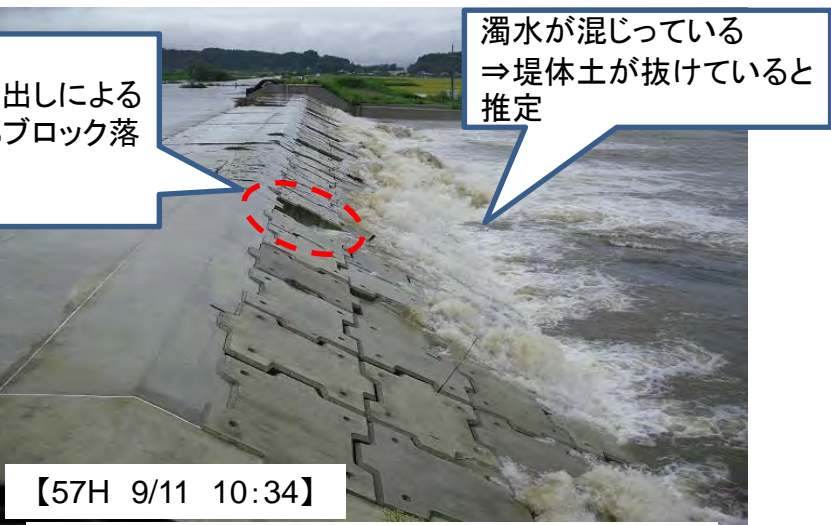
【57H 9/11 10:34】

- ・空洞化部の卓越した浸透流により吸出し防止材に沿ってトランジションにずれが拡大していった。
- ・吸出し防止材がめくれ上がり、堤体土が抜けが発生
- ・ブロックが落ち込み始める

堤体土の抜け出しによる空洞化⇒上部ブロック落ち込み

濁水が混じっている ⇒堤体土が抜けしていると推定

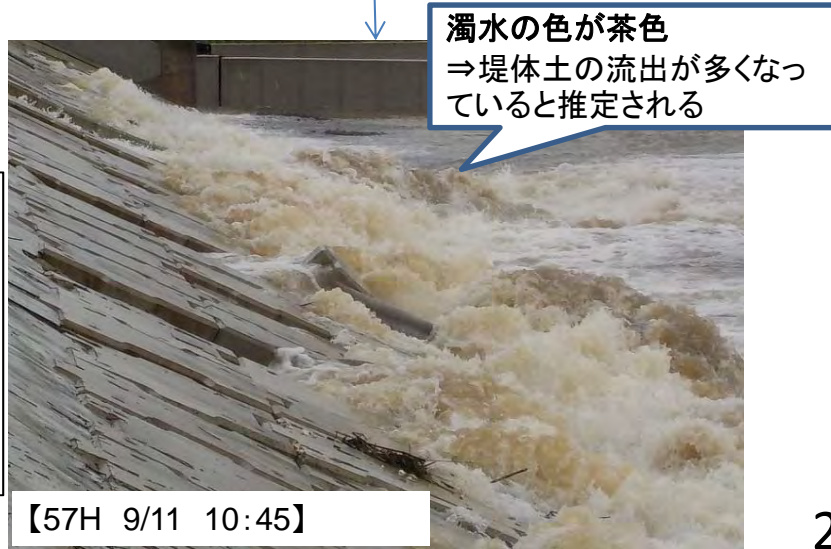
【57H 9/11 10:45】

- ・ブロックのかみ合わせにより、ブロックが落ち込まない箇所もあり空洞化が進む(空洞化の増加)
- ⇒堤体土、トランジションが流出

堤体土、トランジションが抜け出し ⇒吸出し防止材が大きくめくれ上がった(その影響で流水が乱れている)

濁水の色が茶色 ⇒堤体土の流出が多くなっていると推定される

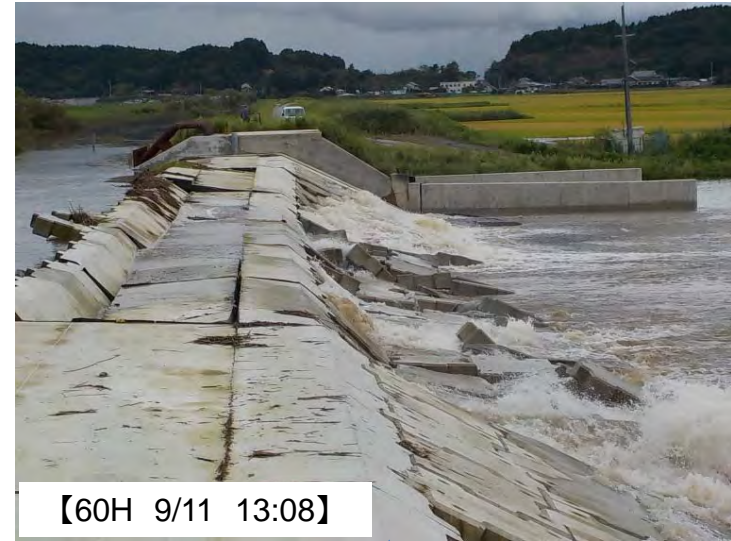
【60H 9/11 13:08】

堤体土、トランジションが流出し、法面のコンクリートブロックが崩壊、天端沈下

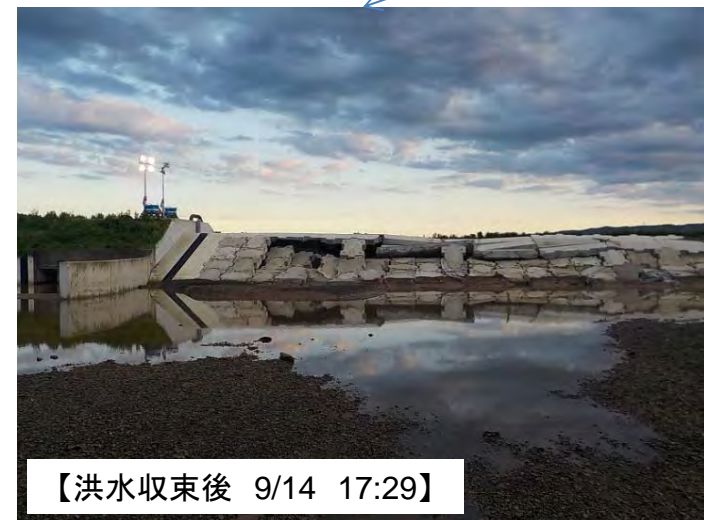
【洪水収束後 9/14 17:29】

堤体土の流出により、天端コンクリート、被覆ブロックが落ち込む

○被災写真により被災メカニズムを推測したところ、トランジションの移動によりブロック下面の空洞化が発達したことが、越流堤被災に至ったと考えられる。

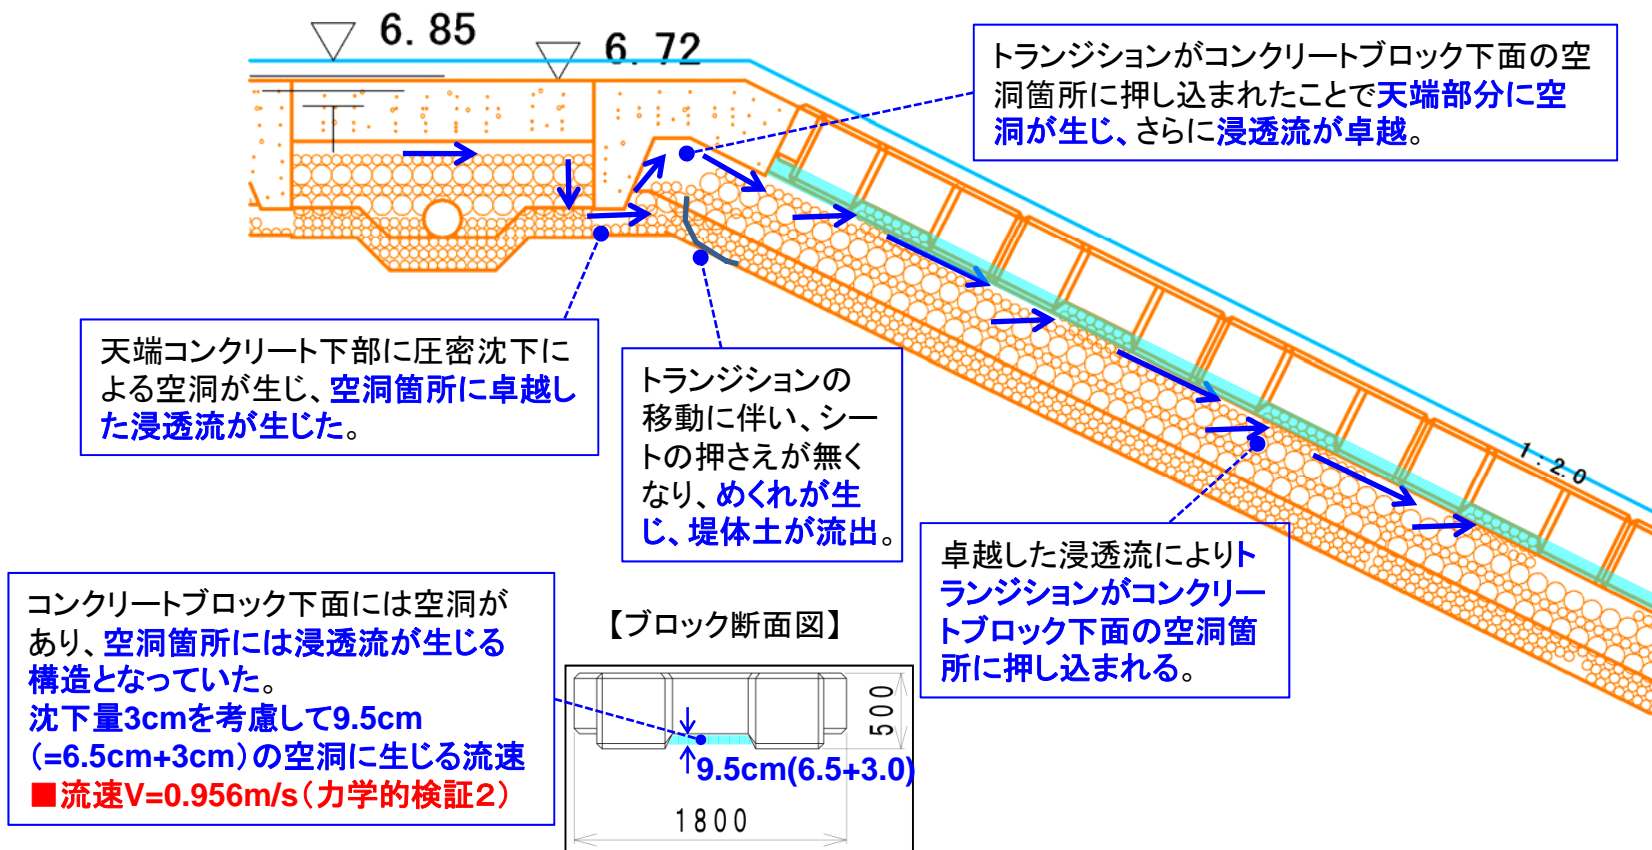
【被災メカニズムの考察】

- ・ 圧密沈下により天端部の空洞発生及びコンクリートブロック下面の空洞部が拡大し、空洞部の流速が速くなったものと推測される。
- ・ それに伴い、法面天端付近のトランジションを空洞部に押し込んだものと推測される。

※このことにより、トランジション下面の吸出防止材がめくれ上がり、堤体土砂が抜け出し、コンクリートブロック陥没等に至ったものと推測される。

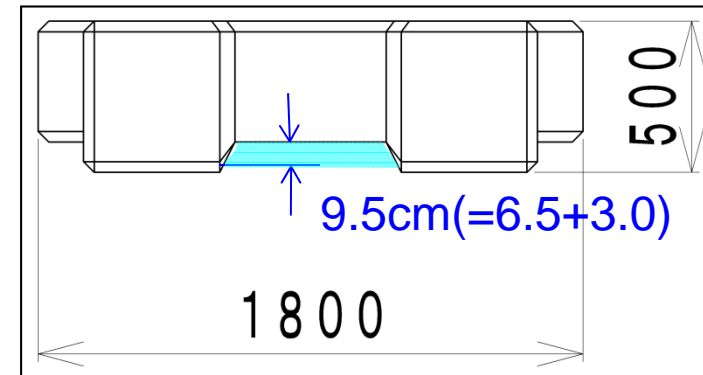
ブロック下面空洞6.5cm+沈下量3.0cm
=9.5cm(空洞高さ)

【空洞部流速】
 ・平均流速公式による不等流計算により、コンクリートブロック下面の空洞(6.5cm)+沈下(3.0cm)による空洞部の流速を算出する。
 不等流計算結果：**V=0.956m/s**

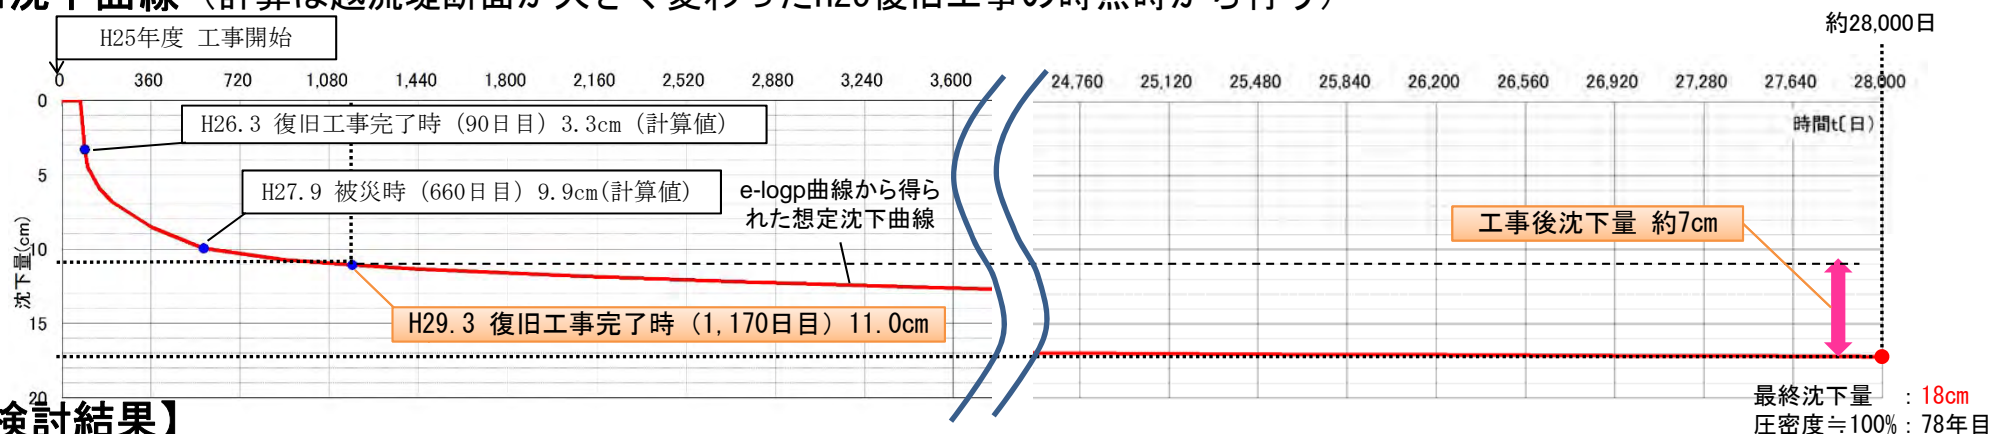
- H25年度工事開始からの最終沈下量は18cm程度となり、今回復旧工事後 (H29.3～) の沈下量は7cm程度となる。
- 最終沈下量のうち約5割をAc3層 (層厚14mの海生粘土) が占めるが、排水層に接していないため沈下時間が非常に長い。
- 復旧工事後は年沈下量1mm程度で70年かけて7cm沈下することになり、施設の沈下対策としてはグラウトホールを利用した沈下計測など維持管理での対応が適していると考えられる。
