## 第 3 章

第3章 災害復旧工事等

第1節 大崎広域水道事業

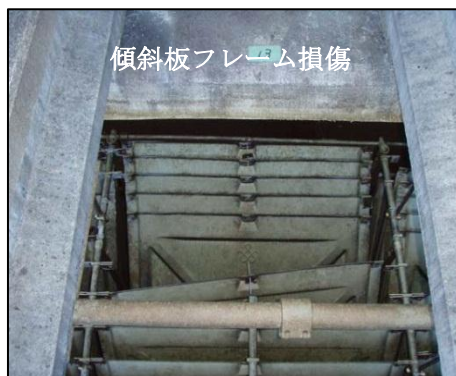
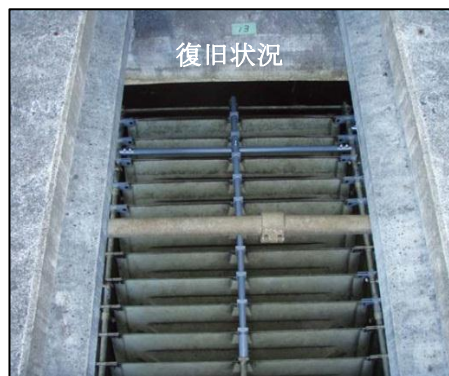
1 麓山浄水場

地震による水の揺動により、沈殿池に設置されている一部の傾斜板のフレーム及び取付用駒等が損傷した。ただ、損傷は全体の一部であったことから、大きな影響を及ぼすことなく浄水処理を継続することができた。

なお、応急復旧は行わず、災害査定実施後に本復旧工事を行った。【工事費：4,765 千円】

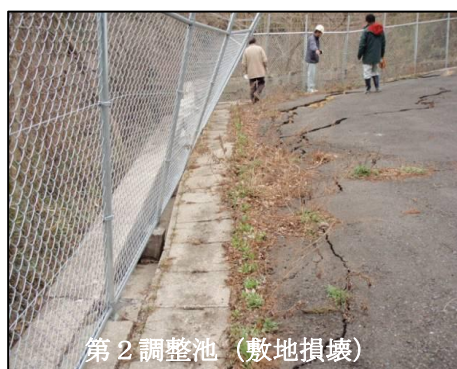
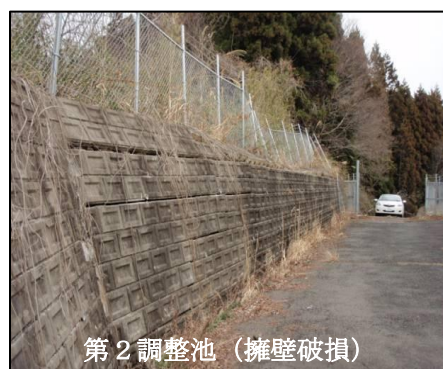
3 松山ポンプ場

松山ポンプ場内の陥没及び第2調整池の擁壁が破損したことから、本復旧工事を行った。【工事費：松山ポンプ場舗装復旧 9,110 千円、第2調整池擁壁復旧 20,050 千円】

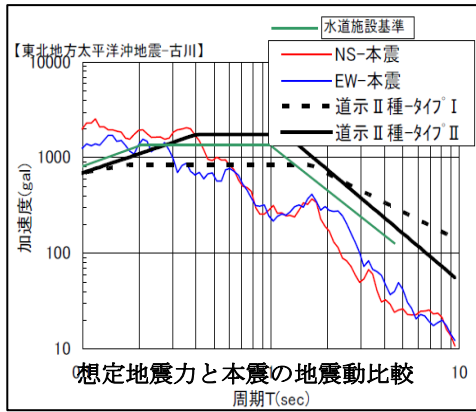
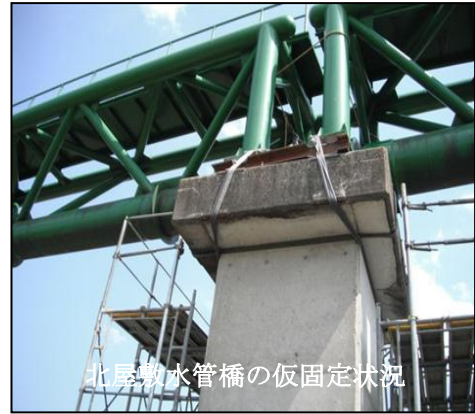
北屋敷水管橋の仮固定状況

北屋敷水管橋（逆三角トラスト補鋼形式 S P $\phi$ 600 L=187 m）の上部工がずれて落橋寸前となったほか、伸縮管が脱管して漏水事故が発生した。原因は、想定していた地震力 1,400 gal に対して、2,000 gal 以上の力が作用したことによると考えられる。仮復旧工事として、上部工を元位置に戻し、損傷した支承の代わりに上部工を下部工へワイヤーロープで仮に固定した後、本復旧工事で支承の復旧及び落橋防止工の新設を行った。【工事費：119,298 千円】

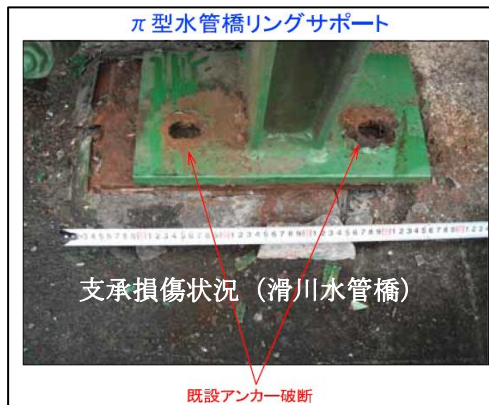
支承損傷状況（滑川水管橋）

既設アンカー破断

北屋敷水管橋以外でも、土手前水管橋（逆三角トラスト+PB形式SPΦ500L=224.9m）や、滑川水管橋（逆三角トラスト+π桁補鋼形式SPΦ500L=68.9m）において、支承のアンカーボルトが損傷したため、支承の補強や落橋防止工の新設等による本復旧工事を行った。【工事費：土手前水管橋 9,284 千円、滑川水管橋 15,699 千円】

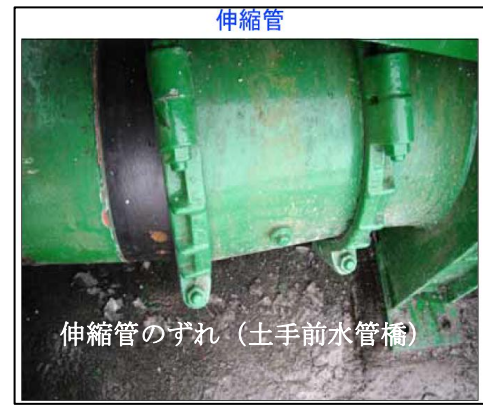
伸縮管

伸縮管のずれ（土手前水管橋）

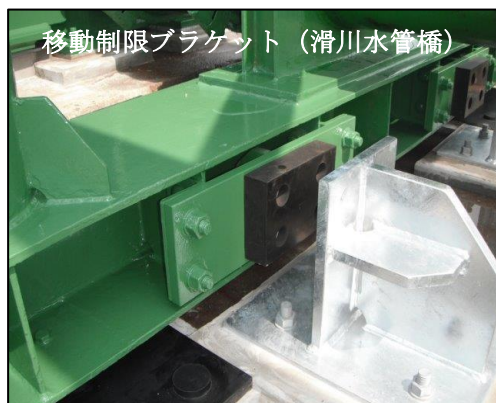
移動制限ブラケット（滑川水管橋）

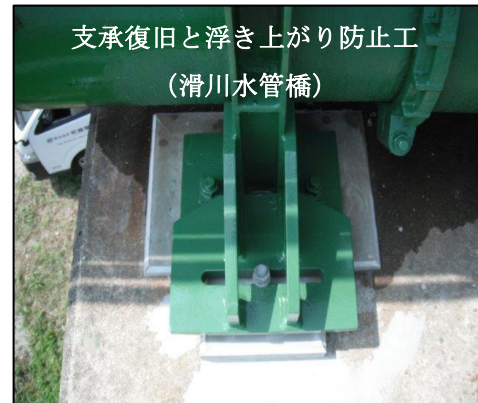
支承復旧と浮き上がり防止工（滑川水管橋）

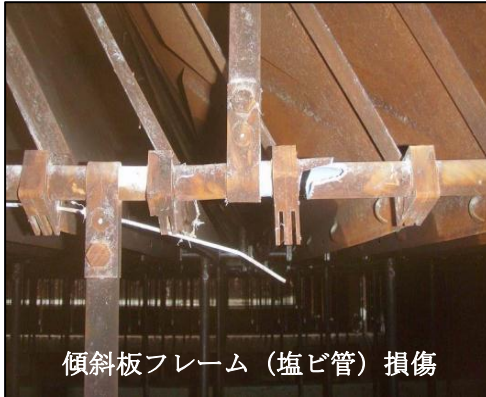
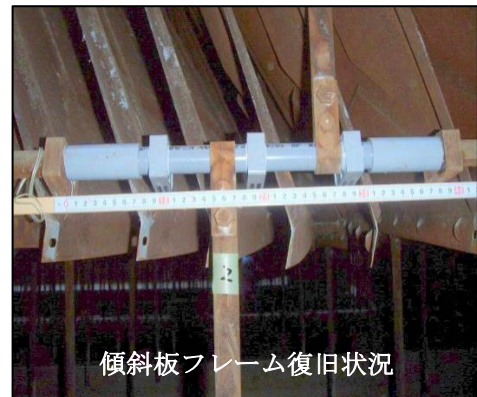
1 南部山浄水場

沈殿池に設置されている一部の傾斜板のフレーム、取付用駒等が損傷したことから復旧工事を行った。【工事費：73,086千円】

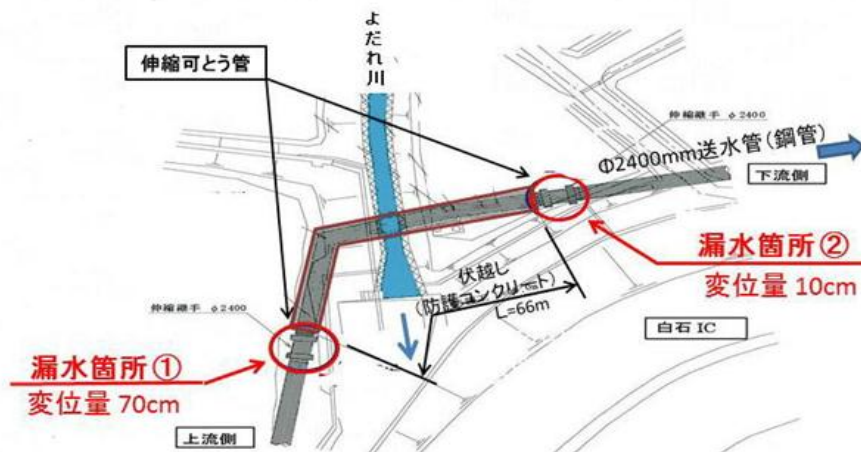
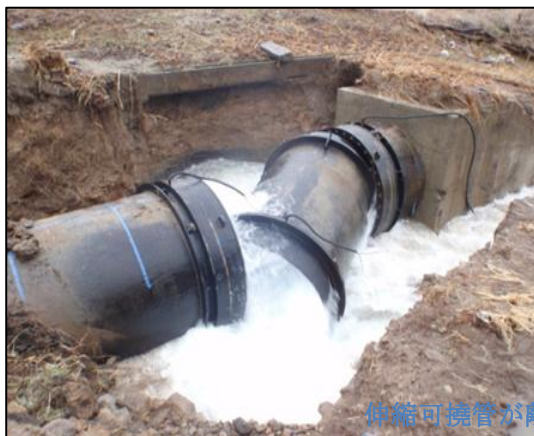
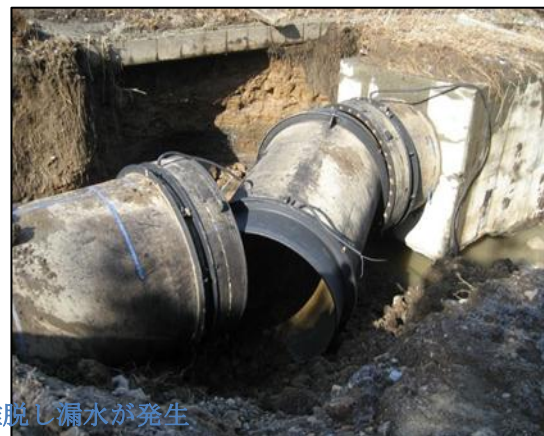
仙南・仙塩広域水道の高区系送水管の伸縮可撓管が、地震により抜け出したため漏水が発生した（場所は東北縦貫自動車道の白石IC近く）。

伸縮可撓管が離脱し漏水が発生

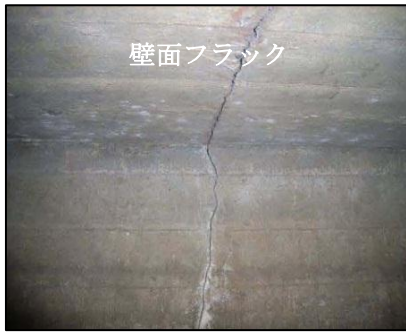
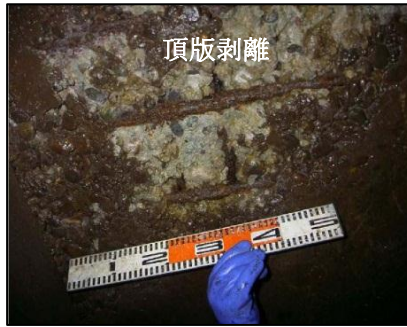
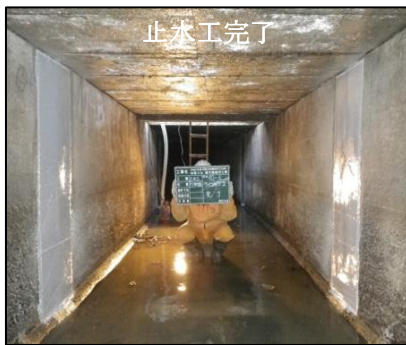
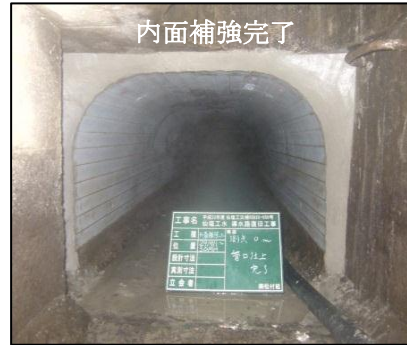
導水路の延長 8.7 kmのうち既に更新を済ませている圧力管部を除いた 5.2 kmで、導水路内部の被災状況を調査し、復旧が必要な区間 564mの詳細設計と復旧工事を行った。

復旧工法は、壁面クラックの発生箇所については止水工、頂版部コンクリート剥離箇所については内面補強工により行った。

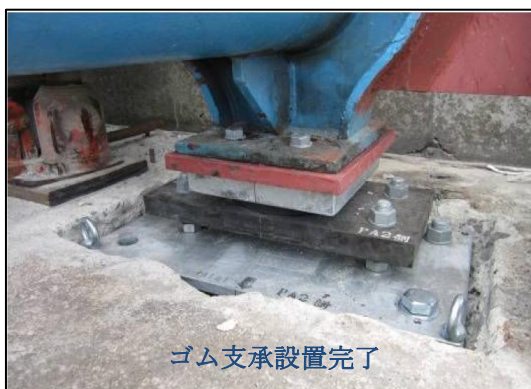
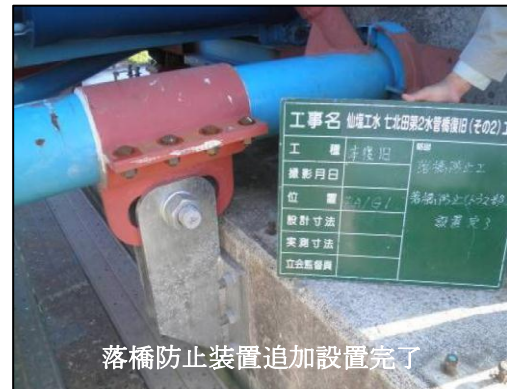
七北田第二水管橋（三角トラス補鋼形式S P Φ600 L=187m）の支承部が損傷して、上部工が約 70 cm ずれ落橋寸前となった。応急復旧では、クレーン 2 台で上部工を持ち上げ元の位置に戻して仮固定を行った。

本復旧では、鋼製支承をゴム製にグレードアップしたほか落橋防止装置を追加で設置した。なお、水管橋に作用した地震動は、想定 1,400 gal に対して 3,000gal 相当が作用したものと考えられる。

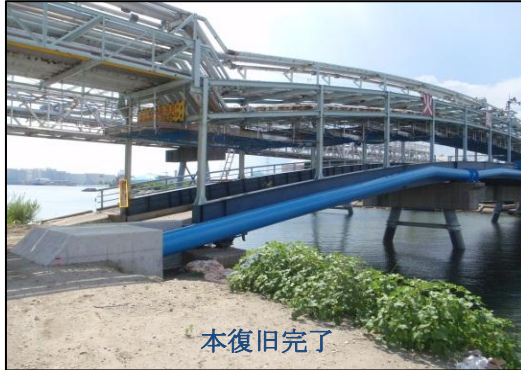
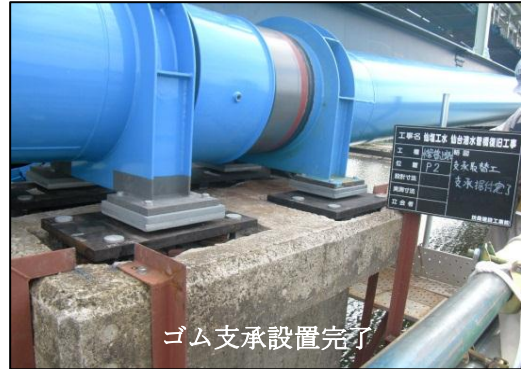
仙台港水管橋（パイプビーム形式SP $\Phi$ 700 L=74.4m）は、津波により橋台が損傷して管の座屈や抜け出しが発生した。応急復旧では、 $\Phi$ 400の2条管布設により仮配管を行った。

本復旧では橋台を新たに設置し、座屈した1径間の上部工においても新設した。橋台下部は鋼管杭で基礎工を補強し、上部工の支承については鋼製からゴム製支承に交換した。【工事費：71,696千円】
