石卷港復旧・復興方針
～ 参考資料 ～

1. 被災・利用状況写真
2. 復旧工程計画表
3. 復旧方針参考図

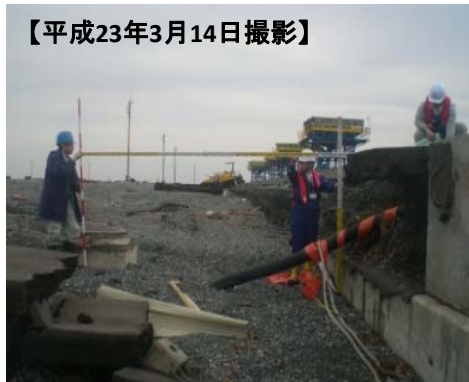
エプロン背後沈下状況
雲雀野中央ふ頭2号(-13m)

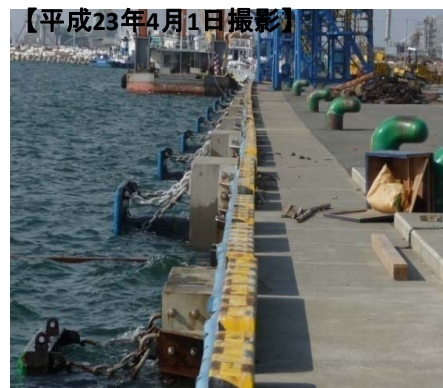
防舷材水没状況4.1 15:00 (14:36 満潮)
雲雀野中央ふ頭2号(-13m)

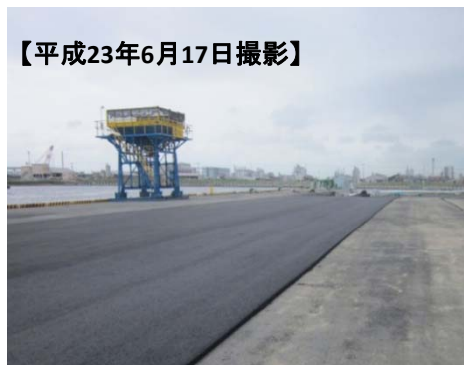
応急復旧状況
雲雀野中央ふ頭2号(-13m)

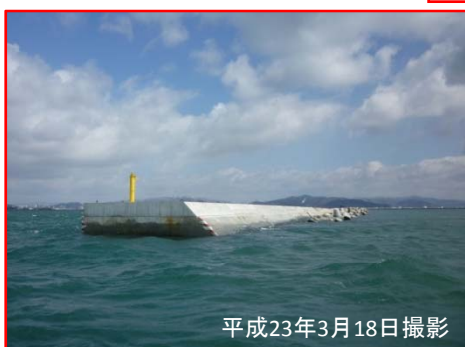
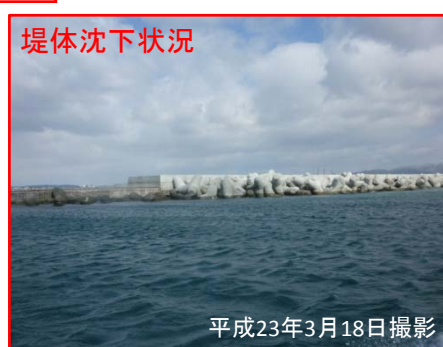
被災後

- ・既設延長1,820mの堤体が平均1.7m程度全体的に沈下し、消波ブロックも全域に渡り沈下。

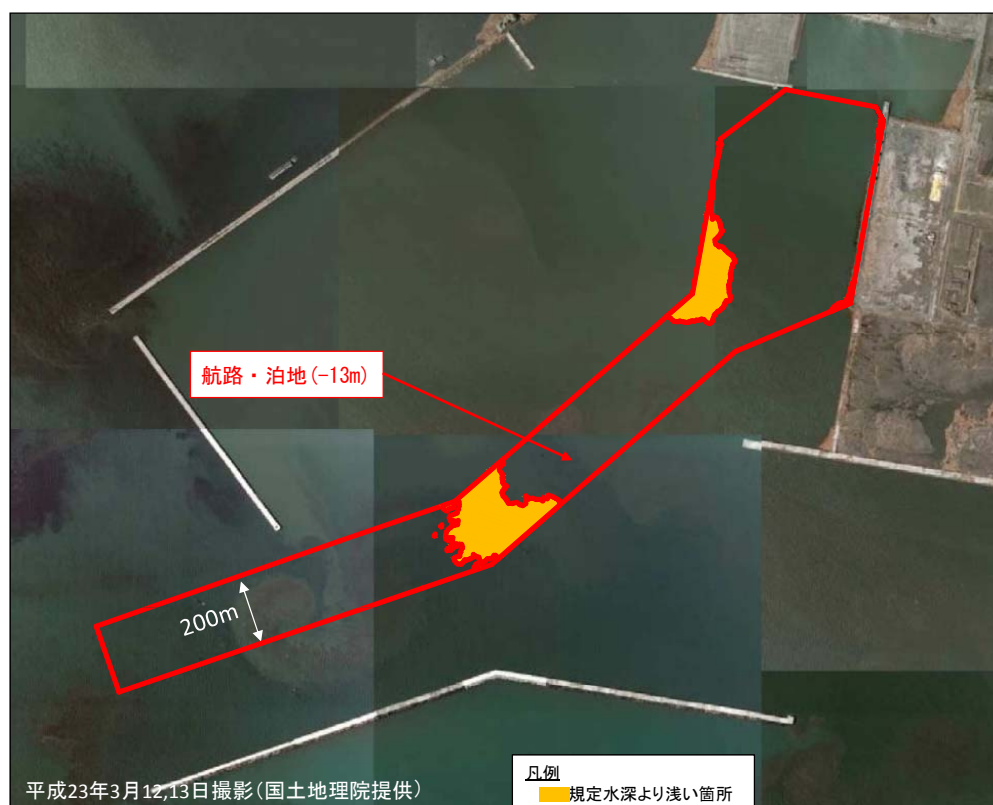
石巻港 被災後(埋没) ～ 航路・泊地(-13m) ～

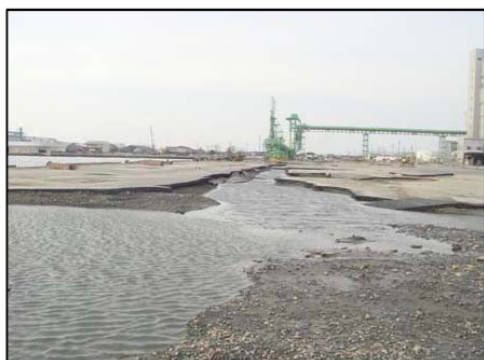
H23.3.14撮影

日和6号埠頭の被災状況

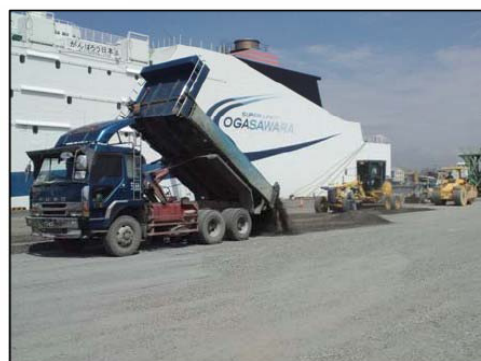
H23.5.27撮影

日和6号埠頭の応急復旧工事の様子
