## 第2章

### 北上川下流東部流域下水道の被害と復旧

#### 第1節 被害状況

##### (1) 石巻東部浄化センター

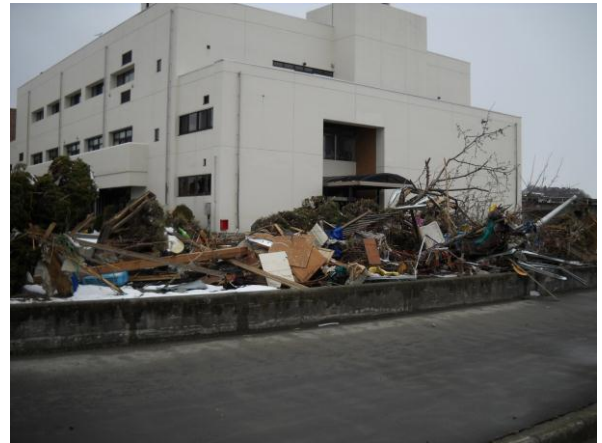
管理棟被災状況

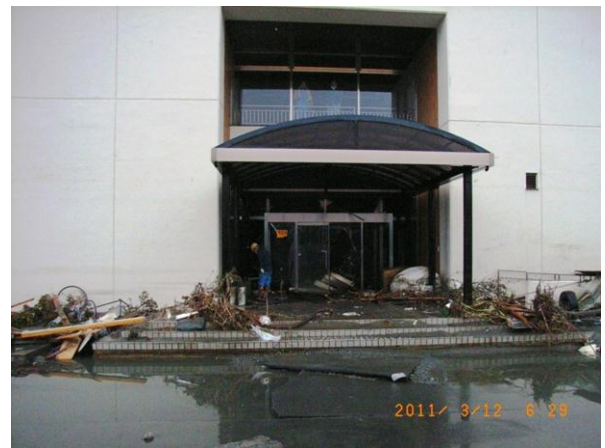
正面玄関被災状況

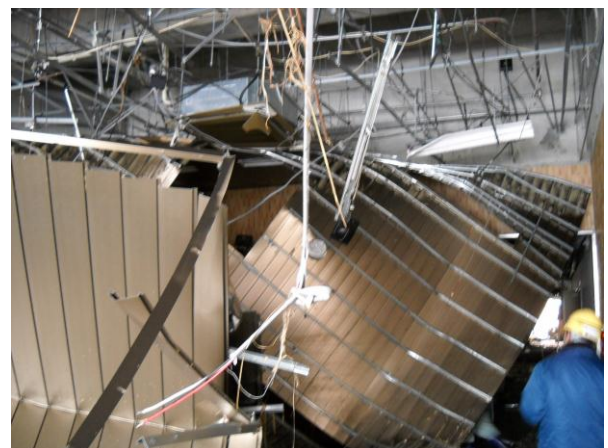
管理棟1階被災状況

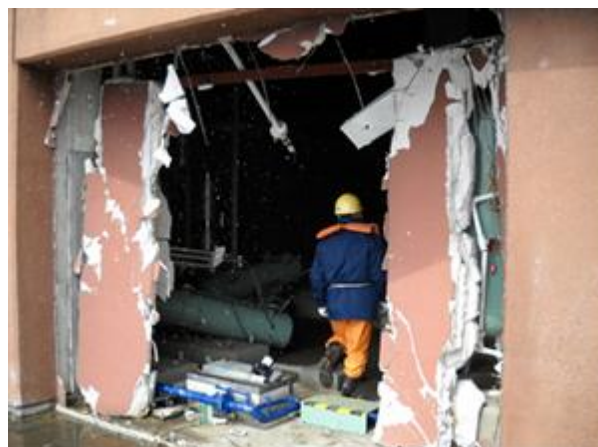
水処理棟南側破損状況

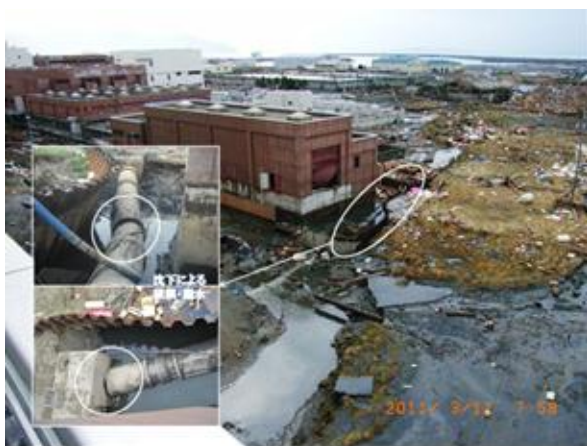
放流管破損状況

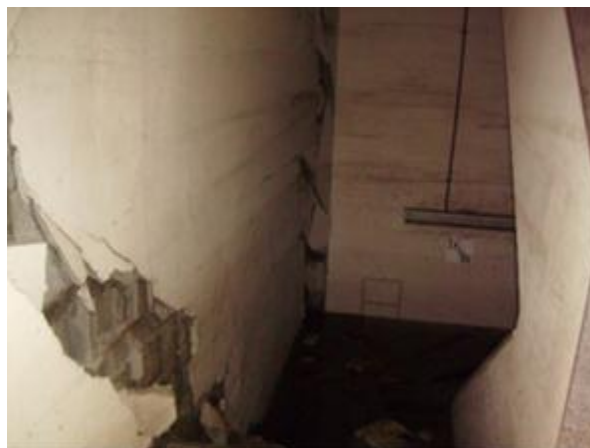
管理棟階段破損状況

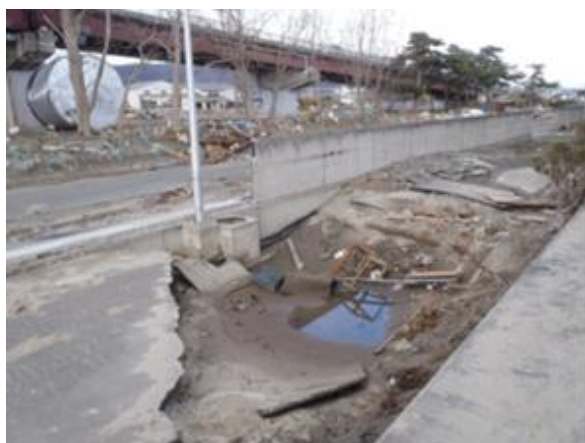
石巻東部浄化センター内舗装破損状況

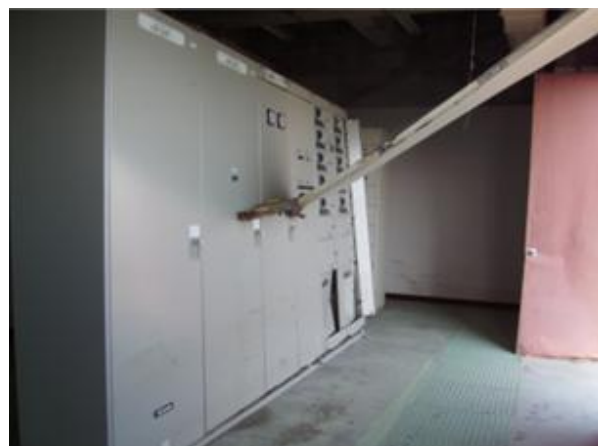
汚泥棟電気室破損状況

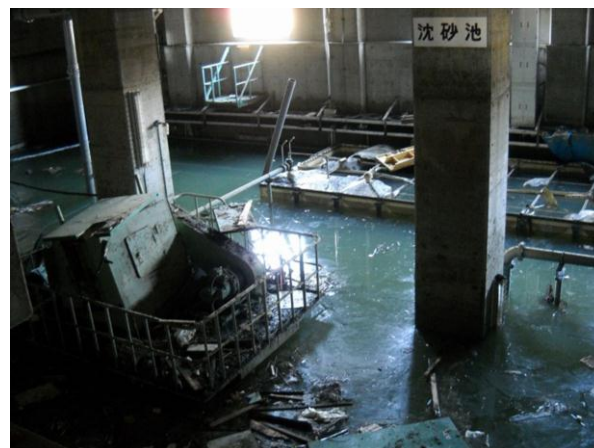
沈砂池水没状況

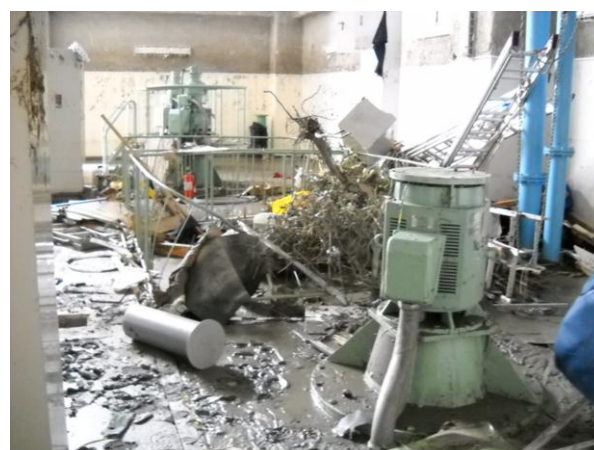
汚水ポンプ被災状況

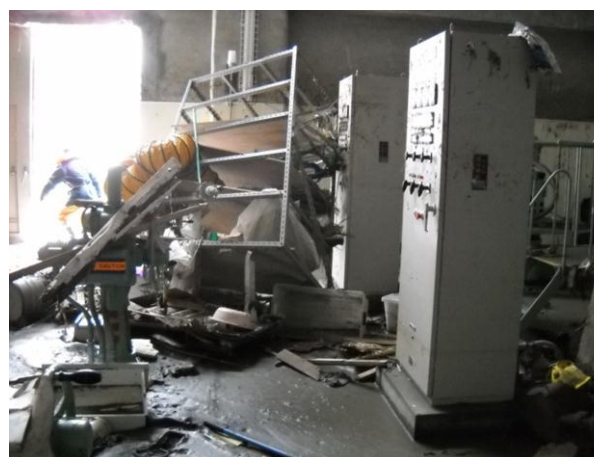
汚水ポンプ現場盤被災状況

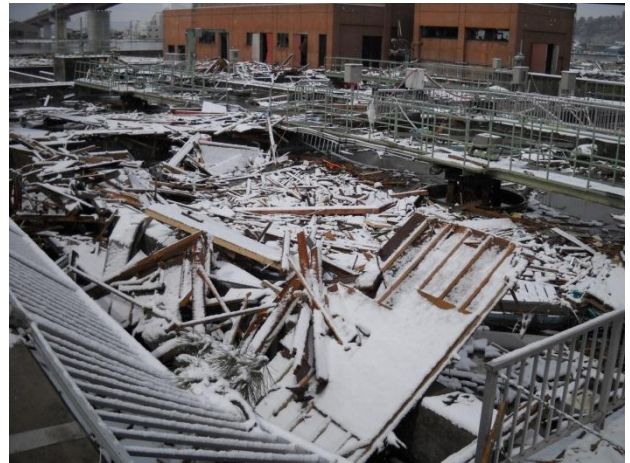
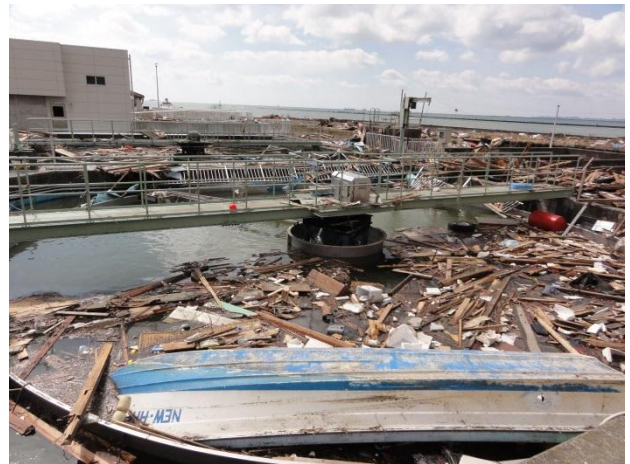
最終沈殿池被災状況

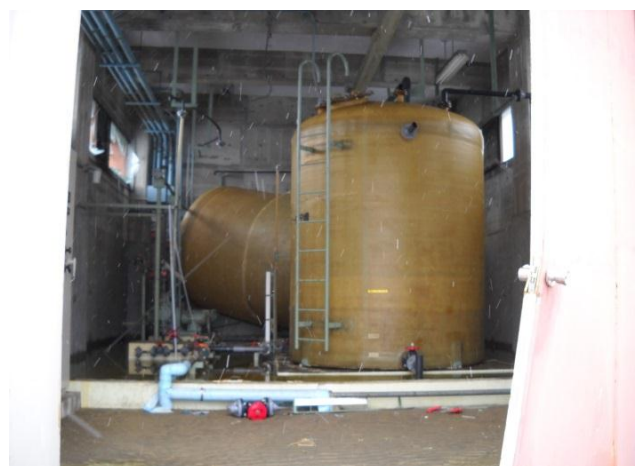
次亜塩素酸ナトリウム貯槽倒壊状況

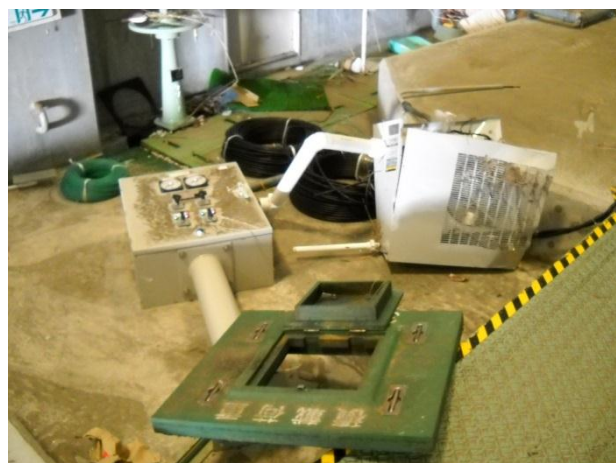
現場盤倒壊状況

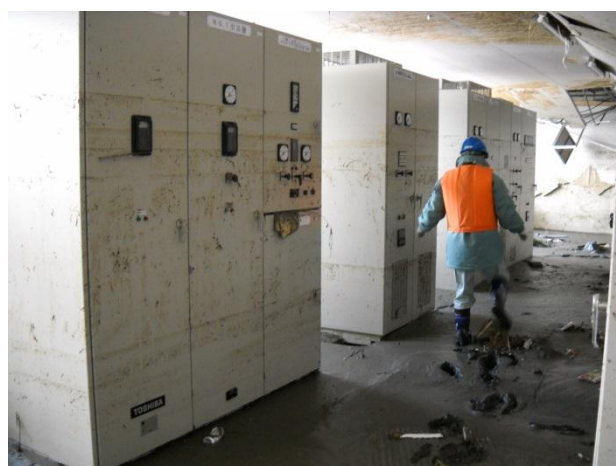
汚泥棟電気室被災状況

- ・通信手段がなくなったため、外部との連絡が途絶した。  
→浄化センターに衛星携帯電話を設置し、最小限の通信手段を確保した。
- ・汚泥処理施設の電気室と監視制御装置が水没し、電源供給並びに監視制御が不能となった。  
→電気室と監視制御装置を1階から2階へ移設して水没防止を図った。
- ・沈砂池ポンプ室が浸水し、ポンプ機能が停止した。  
→防水扉を設置して耐浸水機能を持たせ、ポンプの機能を確保した。
- ・津波時には、放流ゲートを閉める操作規則になっていた。  
→効果がない事と人命優先の見地から、操作しないように規則を改めた（指定管理者）。

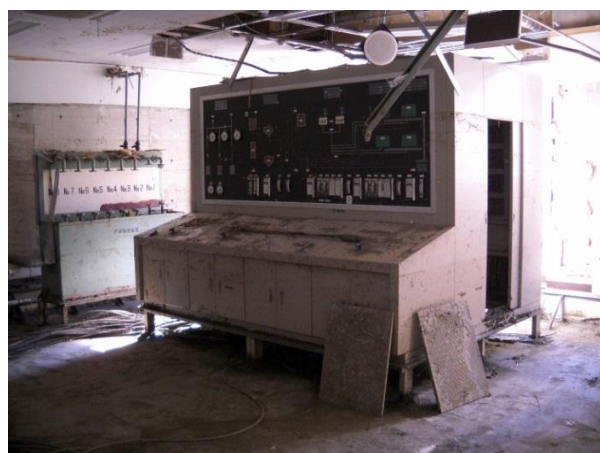
汚泥棟監視制御装置被災状況

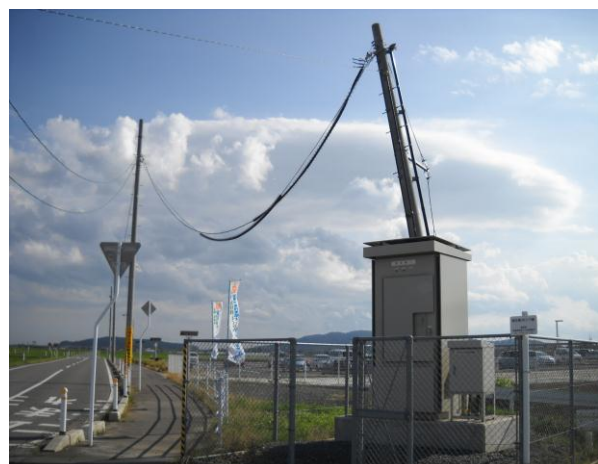
設備被害は無かったが、震災によって電柱の傾き、漏水が発生した。

桃生第1ポンプ場電柱傾き状況

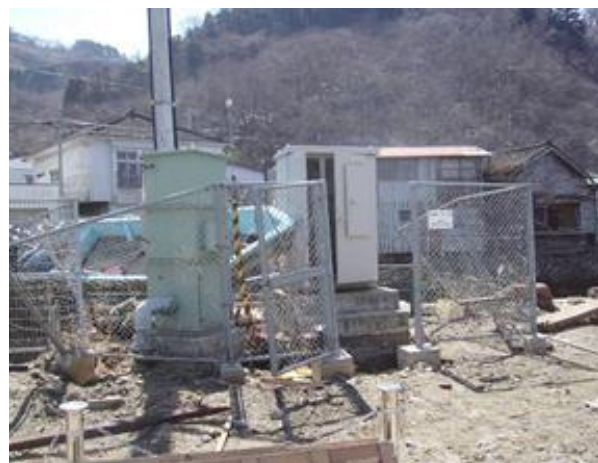
津波によって操作盤の一部に浸水被害が生じ、設備機能が一時停止した。

石巻第2ポンプ場浸水被害状況

操作盤設備の一部が浸水した状態にあったため、応急の電気工事を進め、平成23年7月14日には動力制御盤の更新、復電工事が完了しポンプ場の自動運転が開始された。

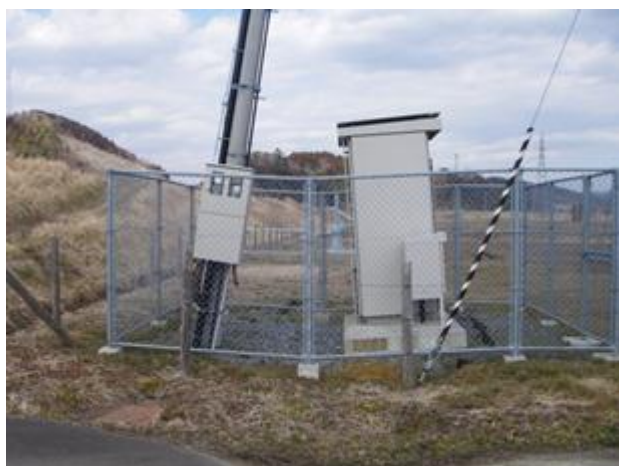
震災による地盤沈下の影響で制御盤、電柱に傾きが発生したが設備運用不能となるほどの被害は受けなかった。

河北第3ポンプ場被害状況

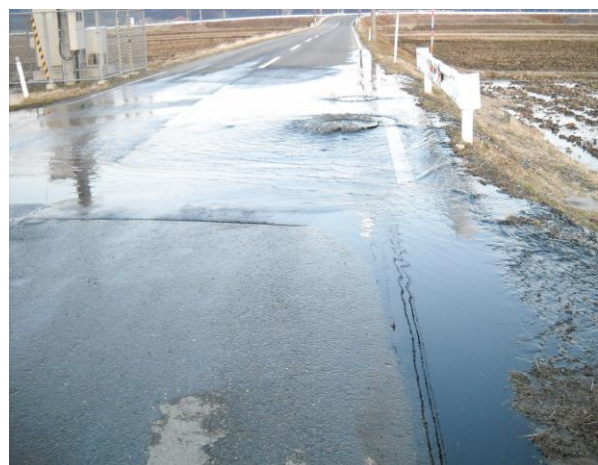
震災によってマンホールから溢水、近隣の田んぼに汚水が流入する被害が発生した。

河北桃生第1ポンプ場開放点溢水状況

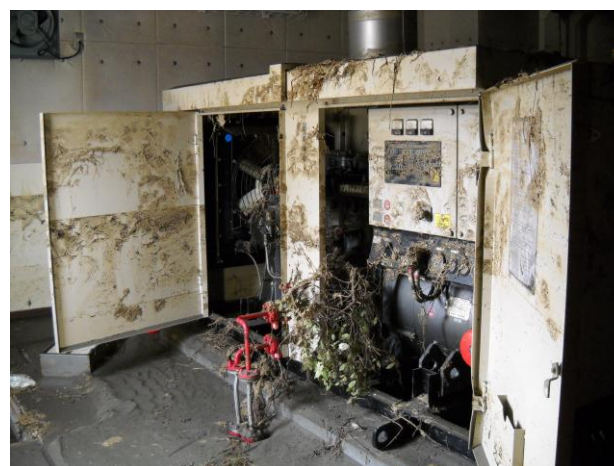
石巻第6ポンプ場自家発電機浸水状況

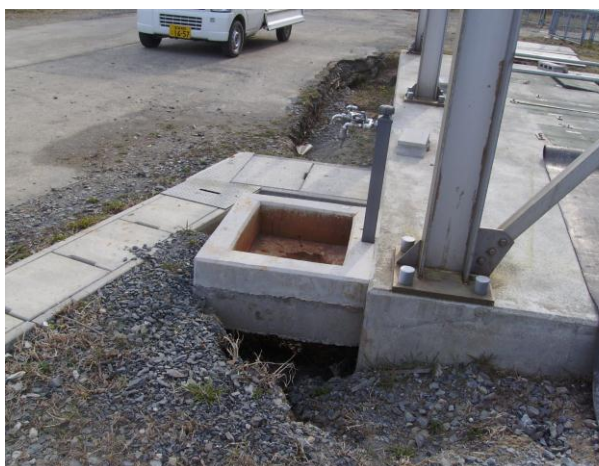
震災によって場内で陥没が発生し、吐出管から漏水が発生した。

女川第1ポンプ場陥没状況

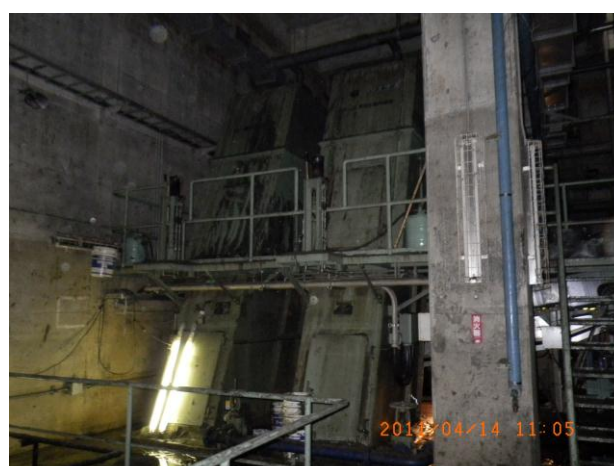
津波によって場内における全設備が水没し、運転不能となった。

石巻第6ポンプ場建屋内部被災状況

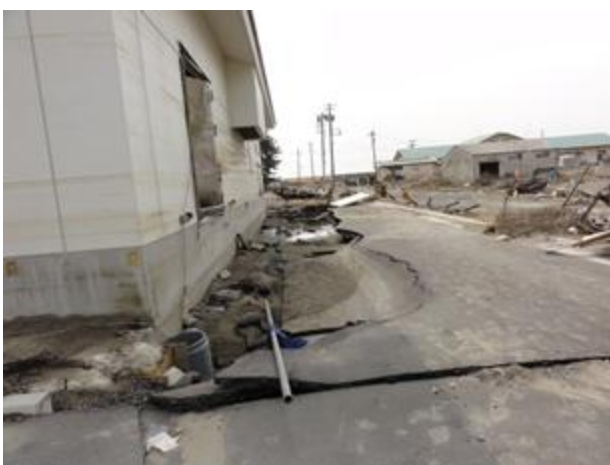
石巻第6ポンプ場建屋被災状況

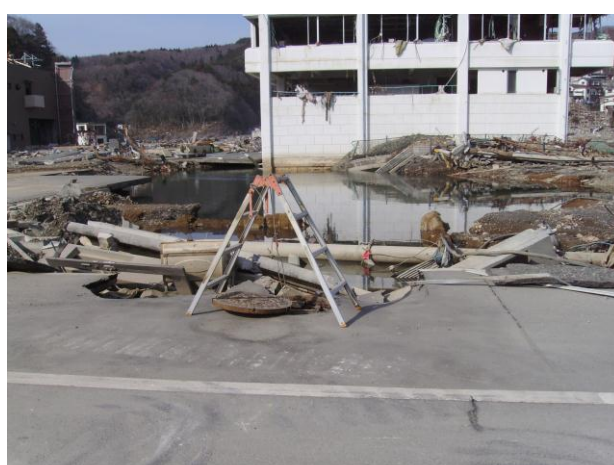
震災により周辺の道路が大きな被害を受けて大規模な陥没が発生した。

女川幹線流入点周辺被災状況

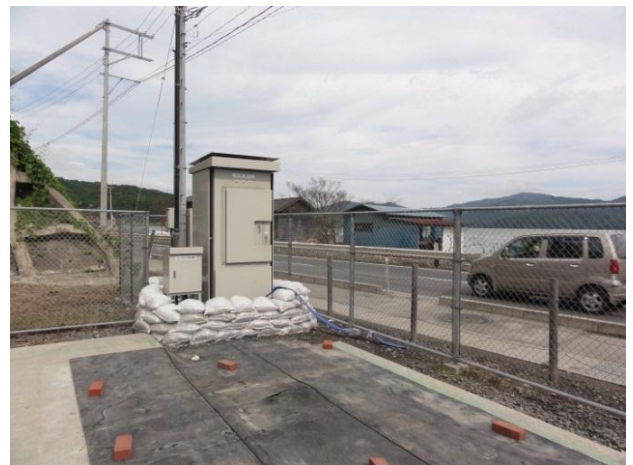
石巻第4ポンプ場臭気対策養生

当ポンプ場では設備に被害を受けなかったため4月6日にポンプの自動運転を開始、7月12日の女川第1ポンプ場の運転再開に合わせてポンプ場の運転を再開したが、7月17日に近隣住民より臭気苦情があった。そのため7月19日にビニルシートによる養生を、7月29日に開口蓋へパッキン設置を行ったが臭気漏れが起きると苦情を受けたためビニルシートを撤去した。

その後、10月17日には簡易脱臭装置を設置して臭気対策を強化した。このときのポンプ井内の硫化水素濃度は1000ppmを上回っていた。12月6日からは管渠内の汚泥を排除するため女川第1ポンプ場の運転時間を延長し、12月12日には薬液脱臭装置を設

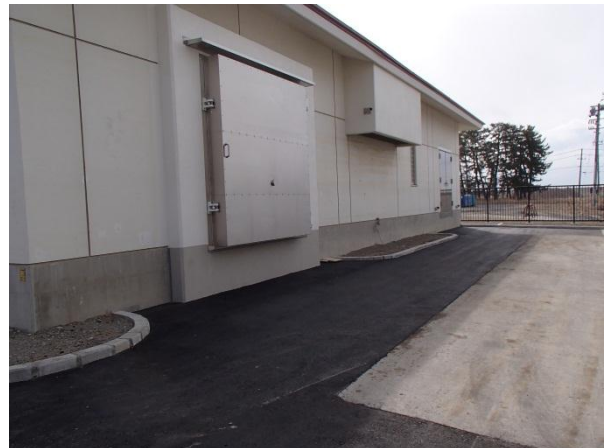
石巻第6ポンプ場電気室防水扉設置状況

設備工事に合わせて周辺の舗装や建屋の修繕を進めた。修繕工事は基本的に震災前の基準に合わせるように行ったが、今回の震災では津波により地下に設置された設備が浸水することで、設備機能が大きな被害を受けた。また1階の電気室、自家発電室も被災したことにより、仮復旧するまでに時間がかかってしまった。そのため、建屋における電気室と自家発電室の門扉を防水扉に変更設置することで今後起き得る津波被害の際にすぐさま仮設設備を稼働させ、いち早く対応できるようにした。

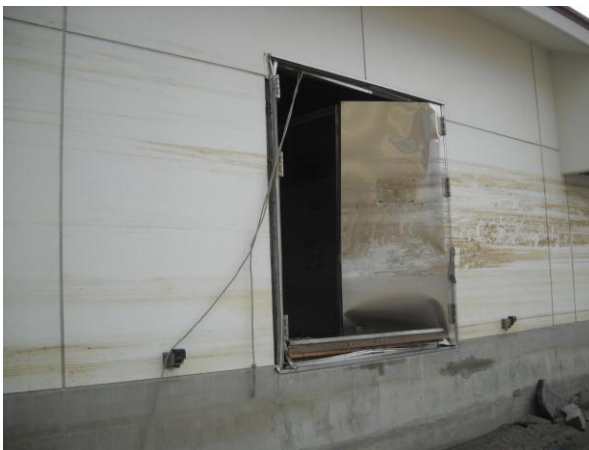
石巻第6ポンプ場電気室扉被災状況
