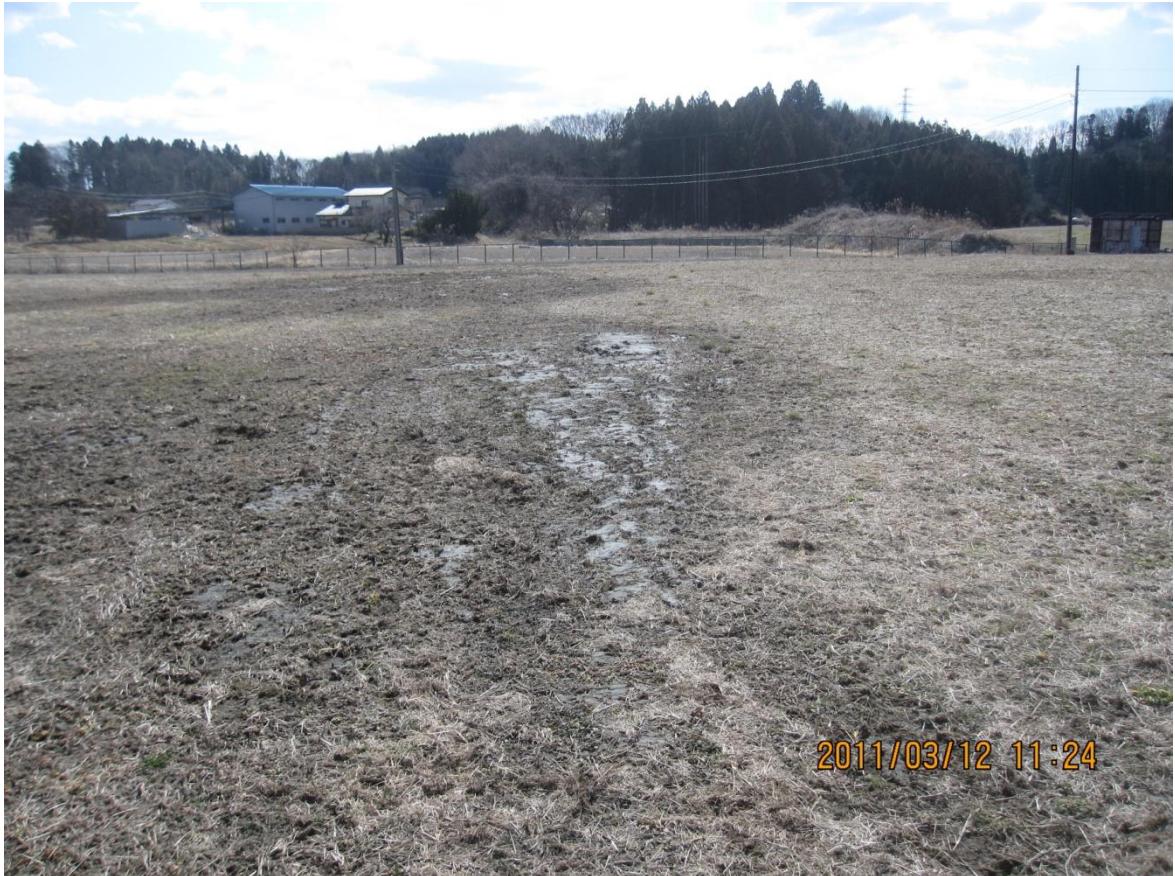
①-1 液状化跡

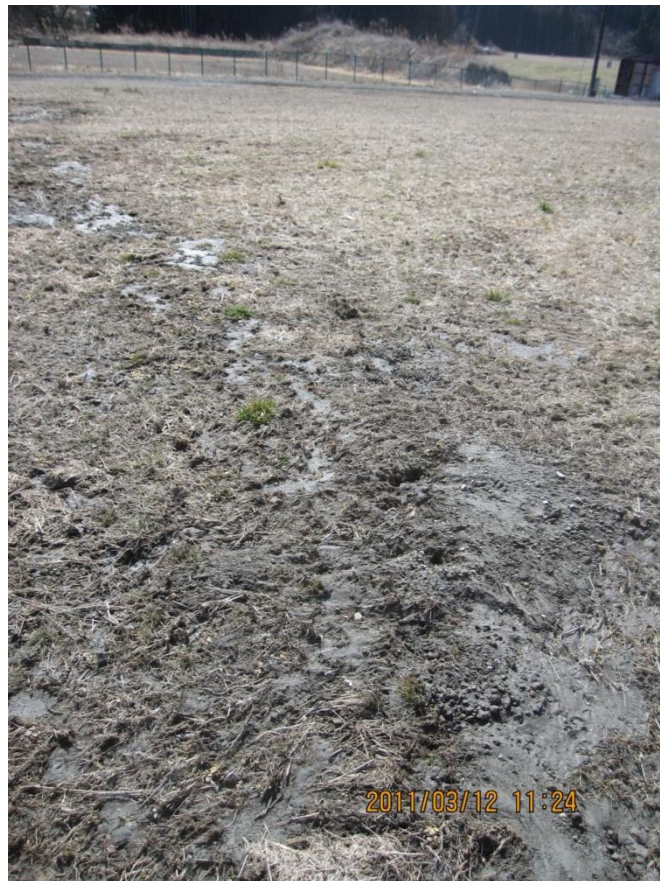
①-2 液状化跡

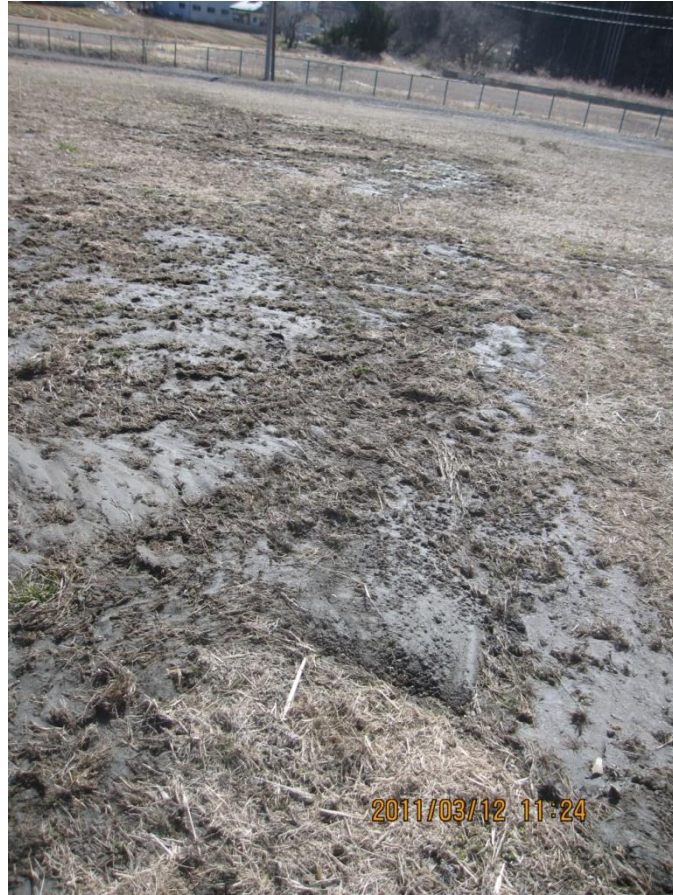
①-3 液状化跡

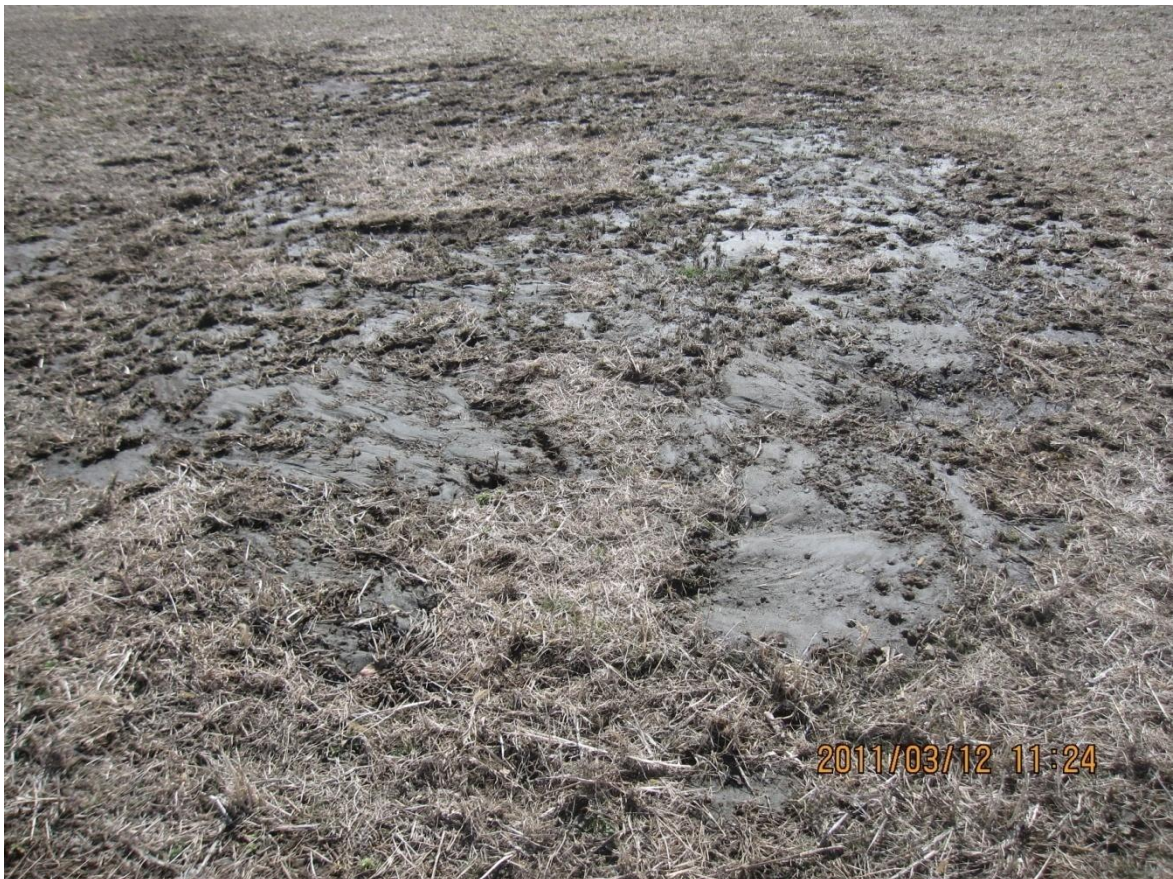
①-4 液状化跡

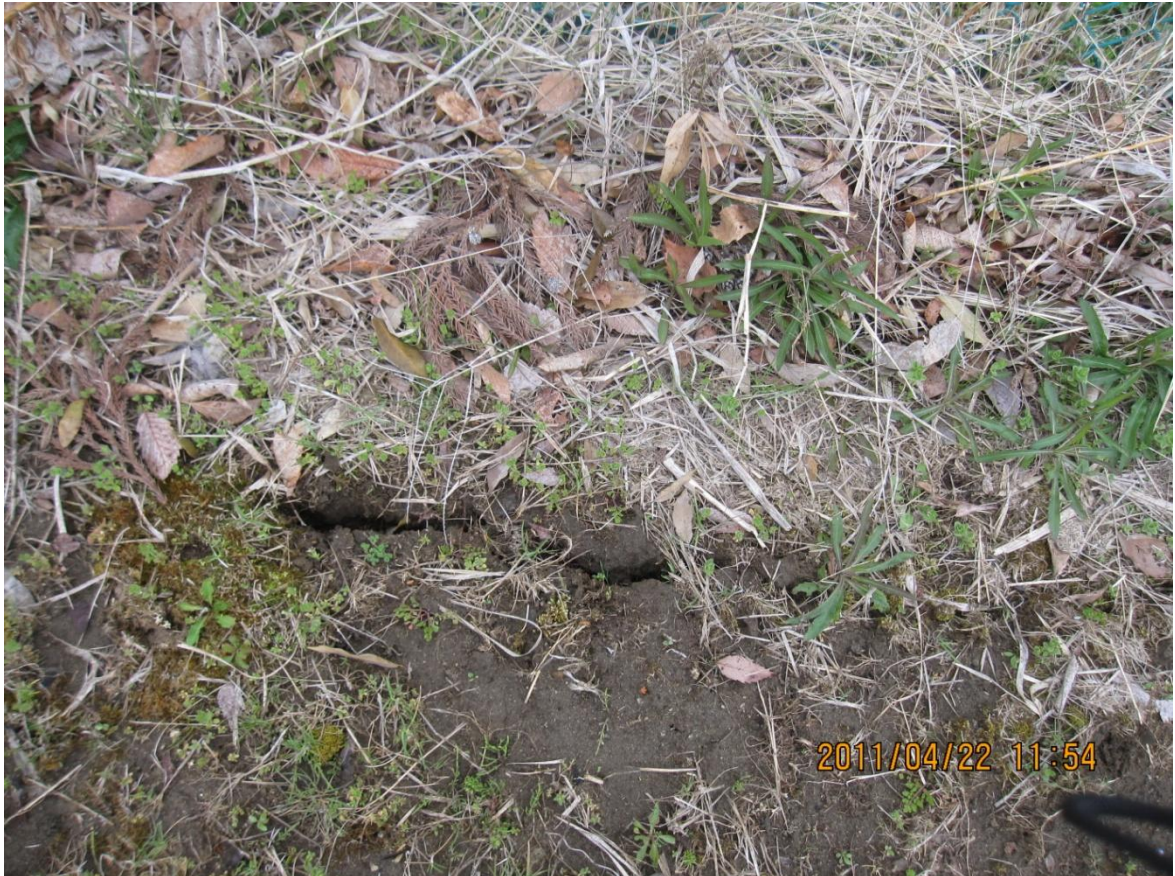
②-1 北側フェンスに沿って約 120m 亀裂

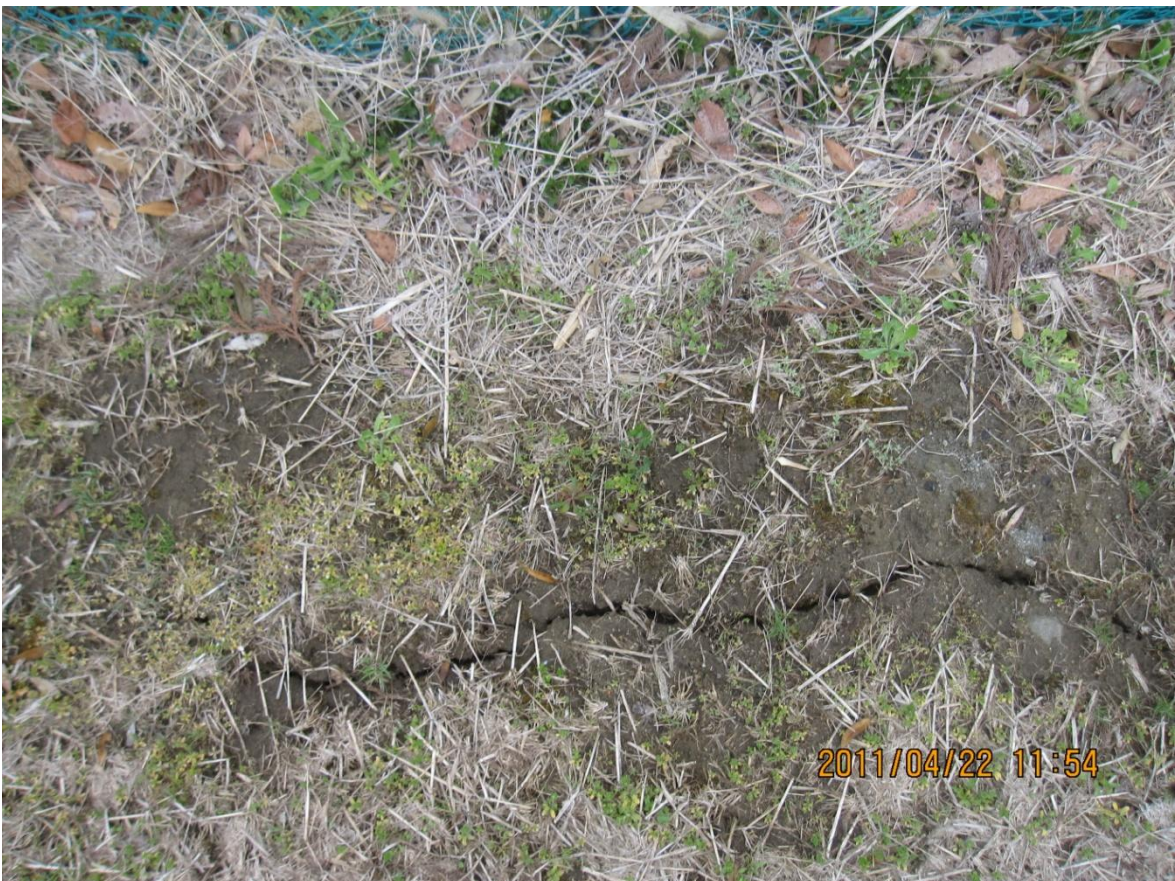
②-2 北側フェンスに沿って約 120m 亀裂

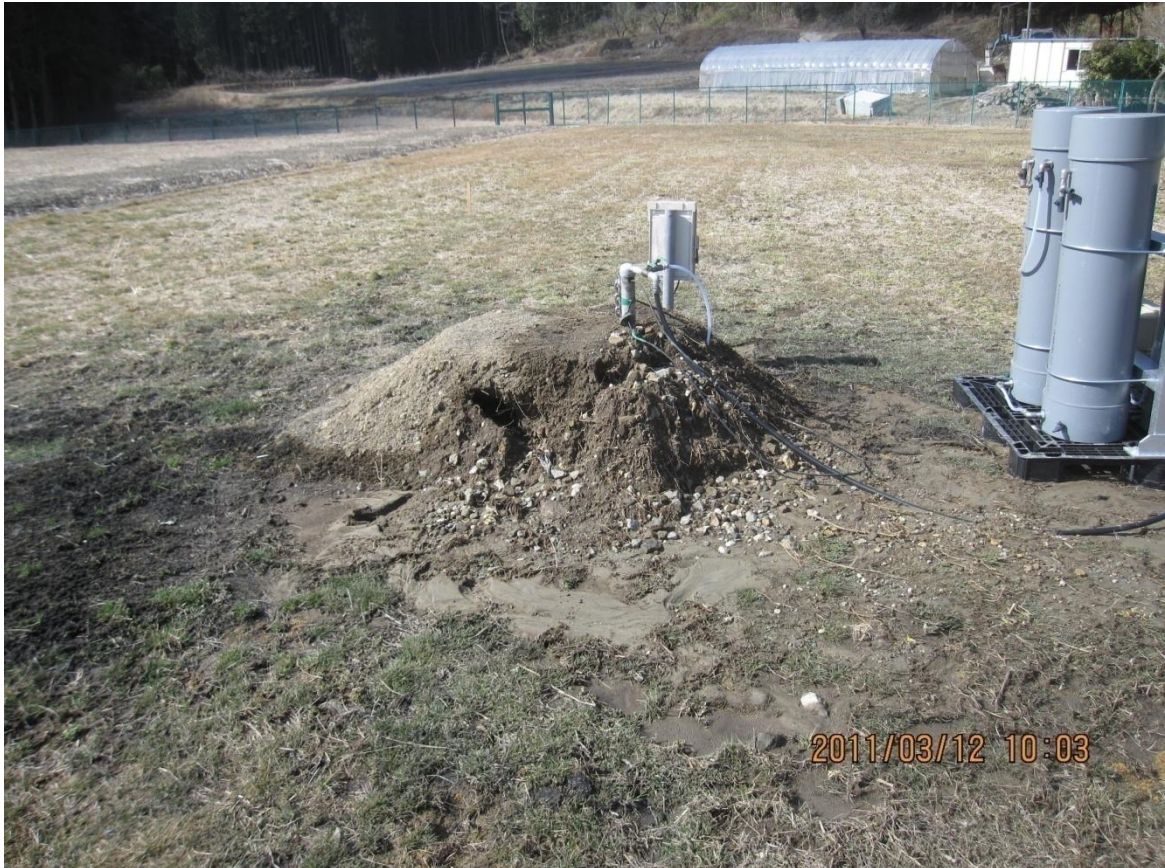
③-1 No. 3 浸透水噴出跡

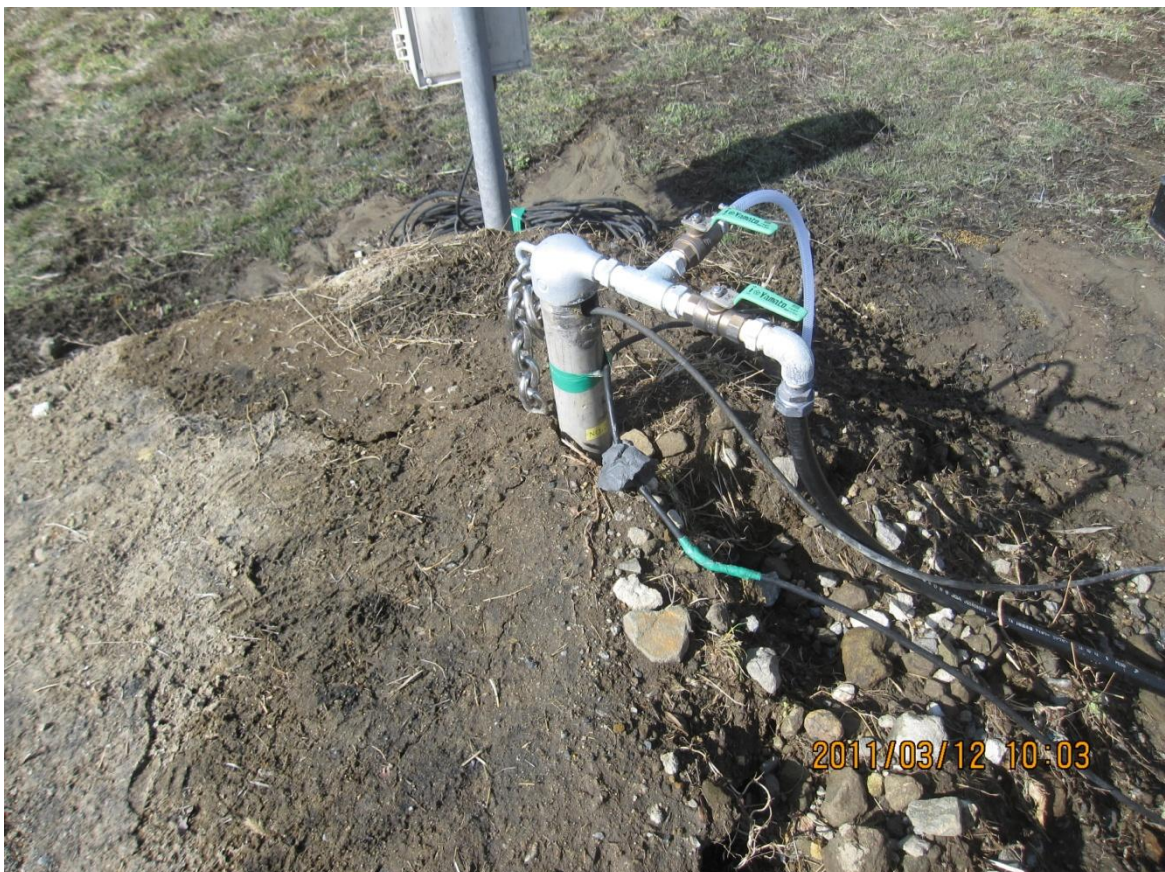
③-2 No. 3 浸透水噴出跡

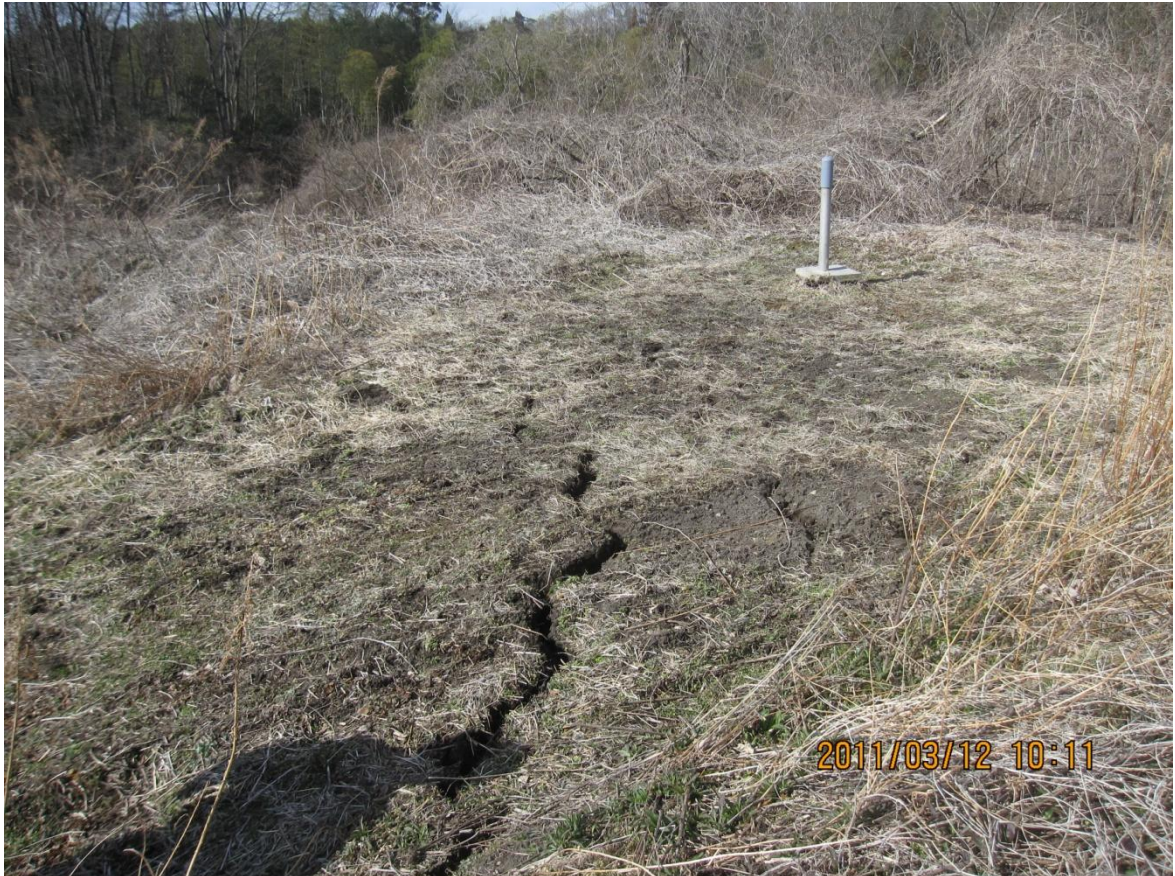
④-1 H16-6 (山の上) のクラック

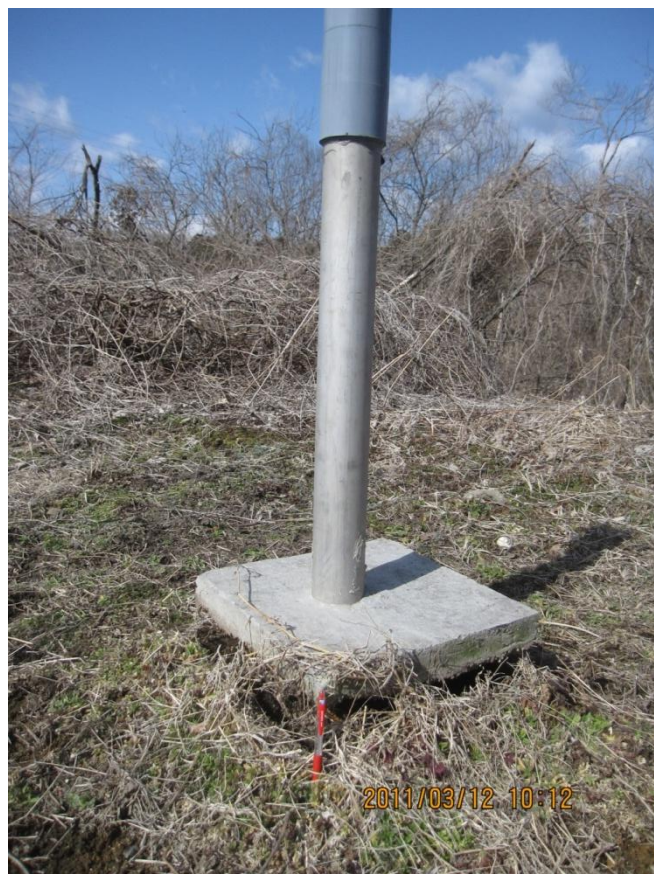
④-2 H16-6 (山の上) ボーリング孔約 15cm 浮き上がり

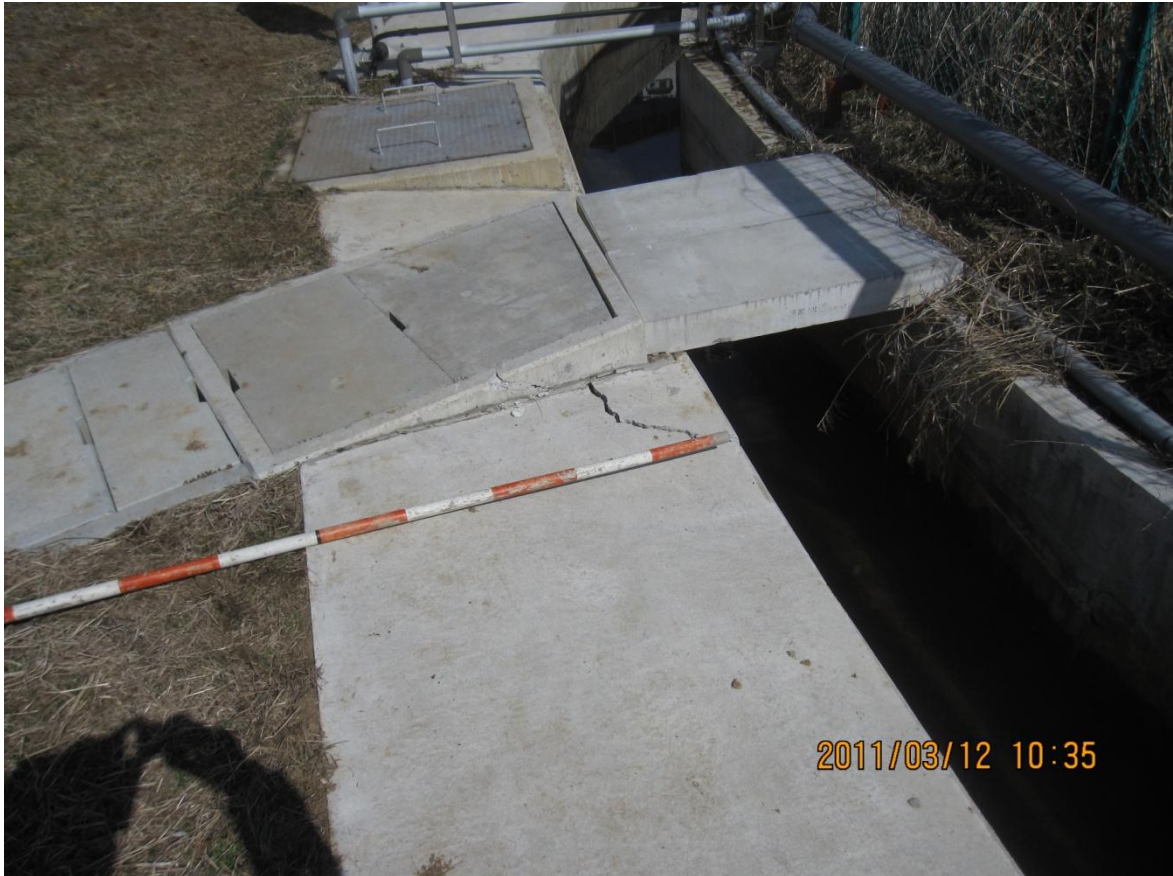
⑤-1 減勢柵のクラック

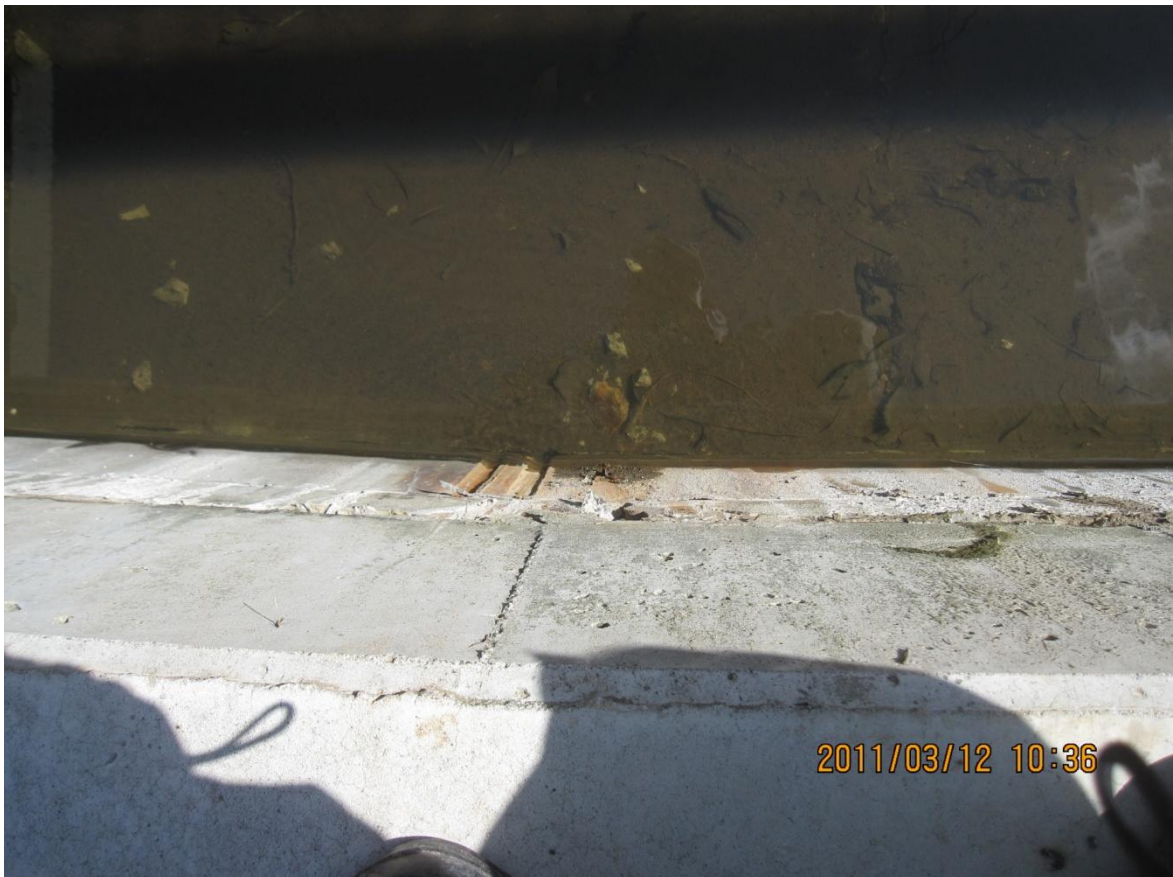
⑤-2 水路から湧水

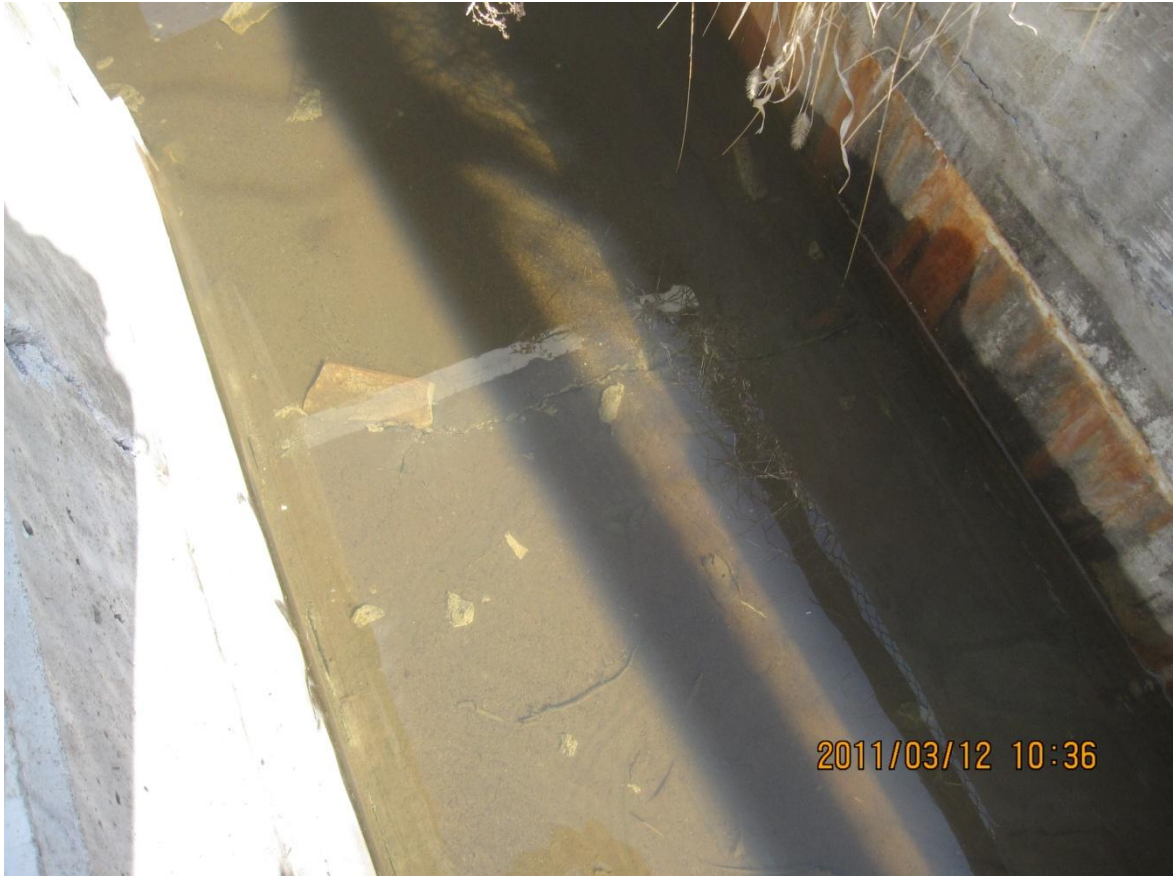
⑤-3 水路のクラック

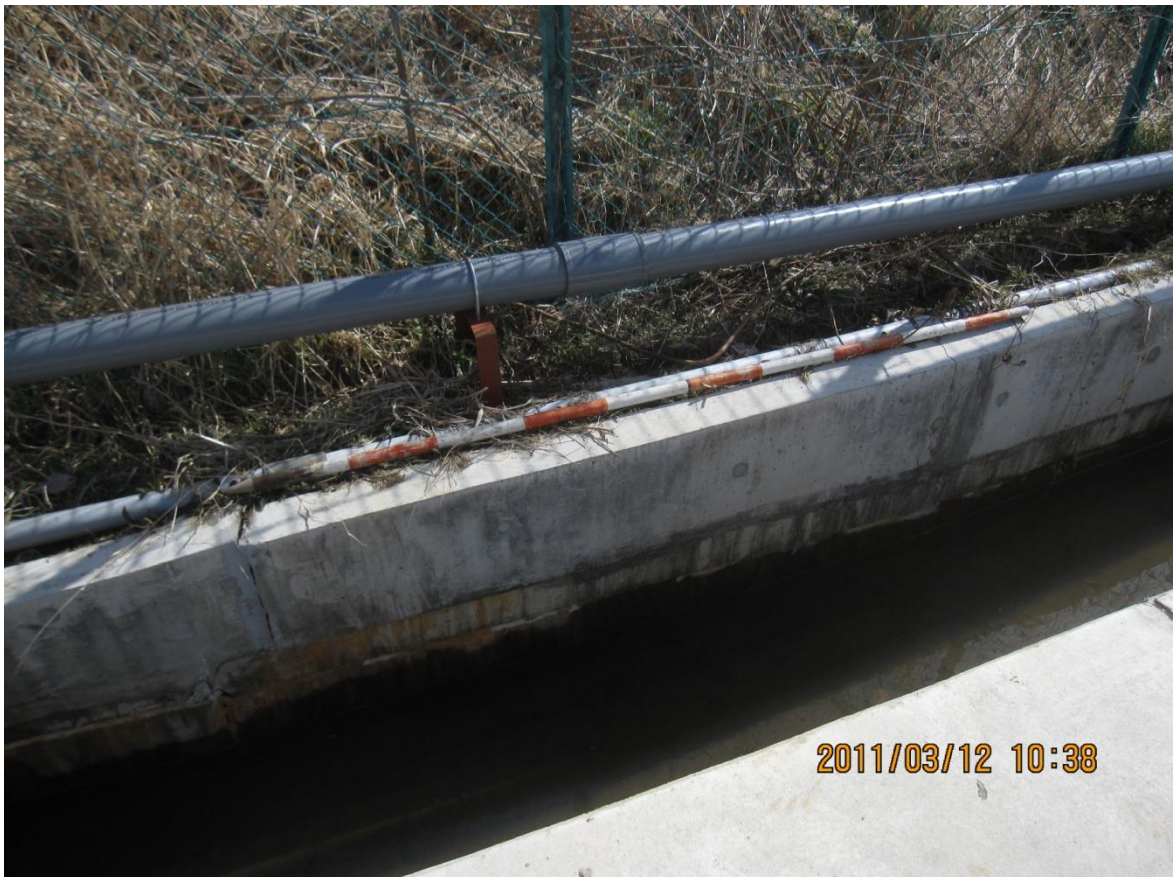
⑤-4 嵩上げコンクリートぐらつき

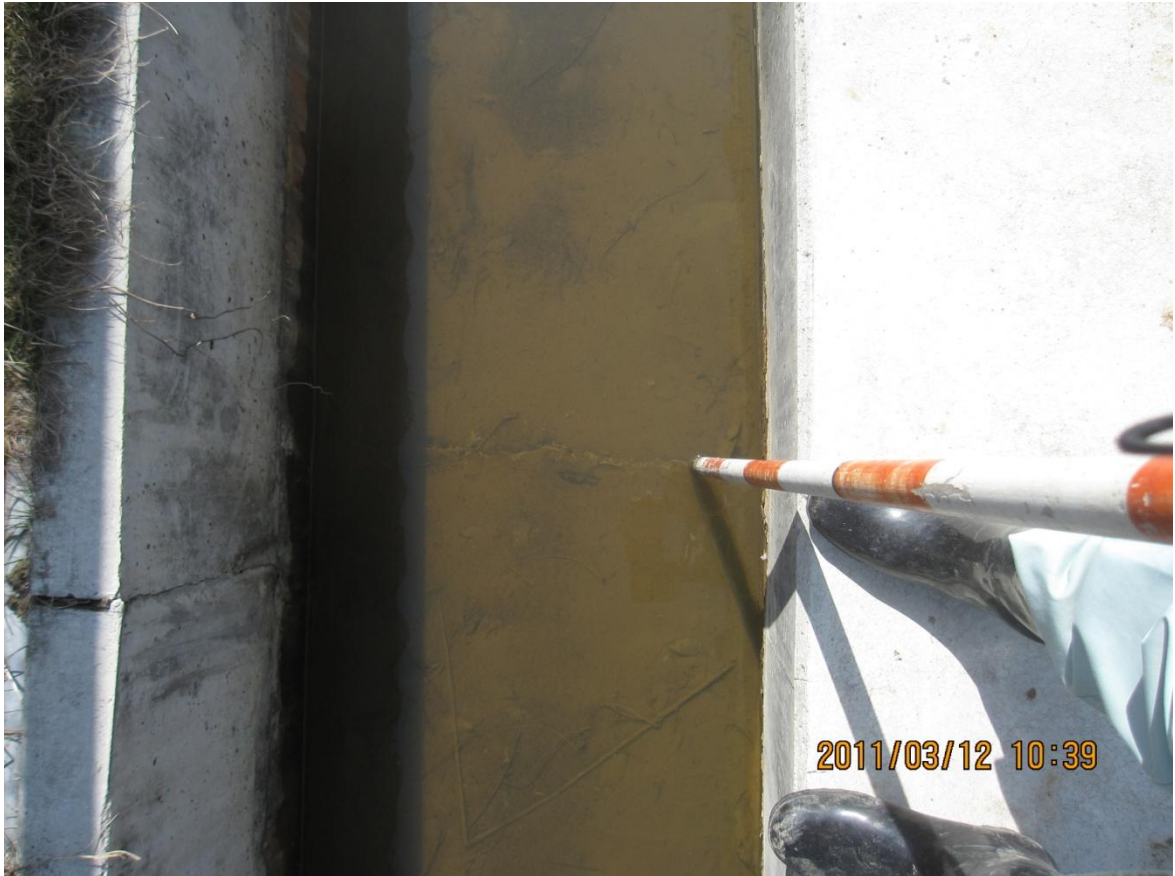
⑤-5 水路底クラック

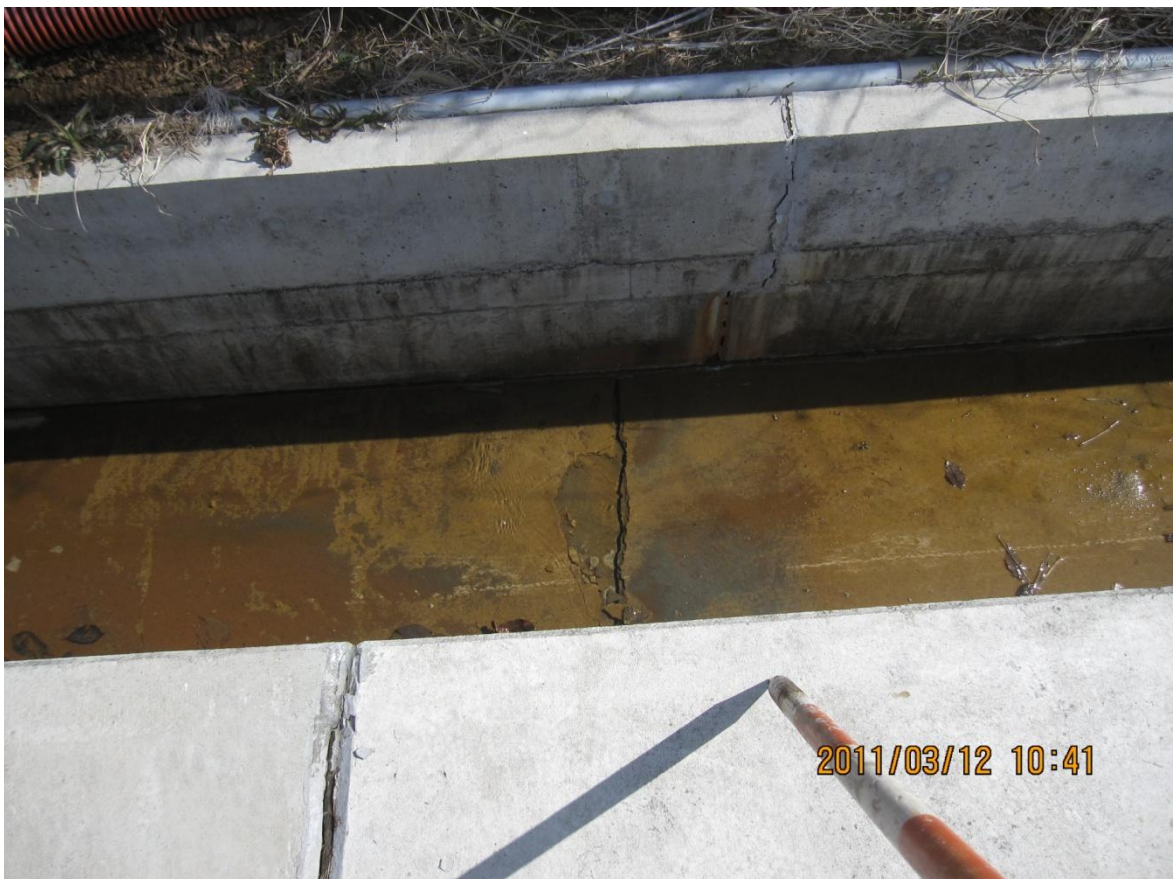
⑤-6 水路底クラック

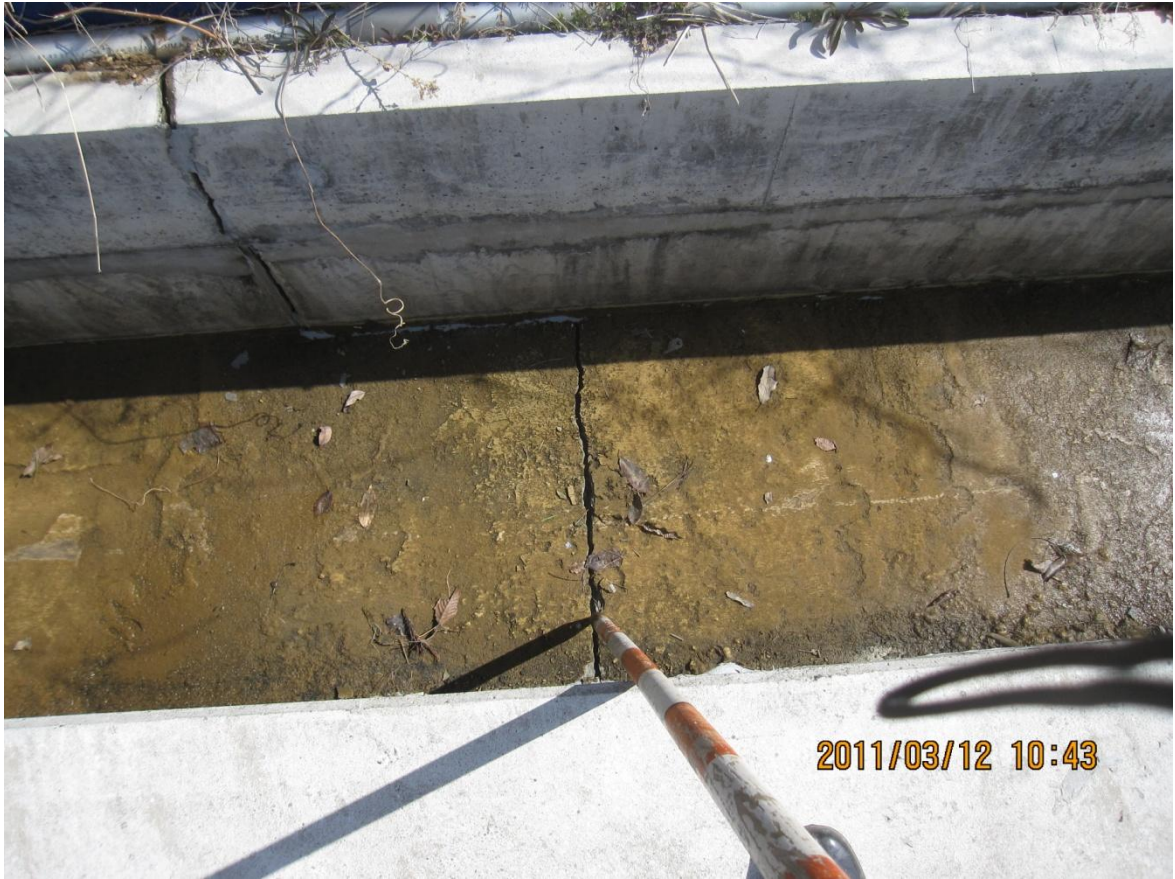
⑤-7 水路底クラック

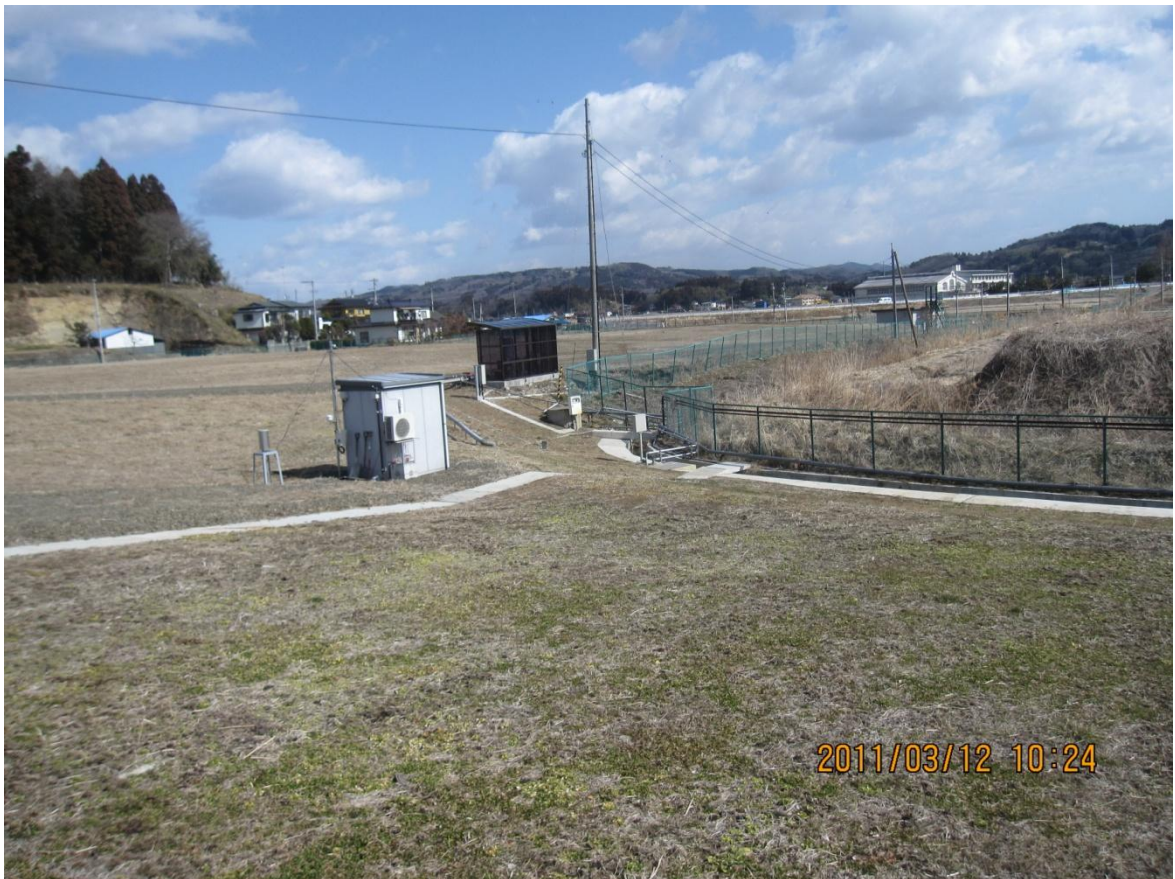
⑥-1 電柱脇のネットフェンス 10m 基礎ズレ (法肩崩れ)

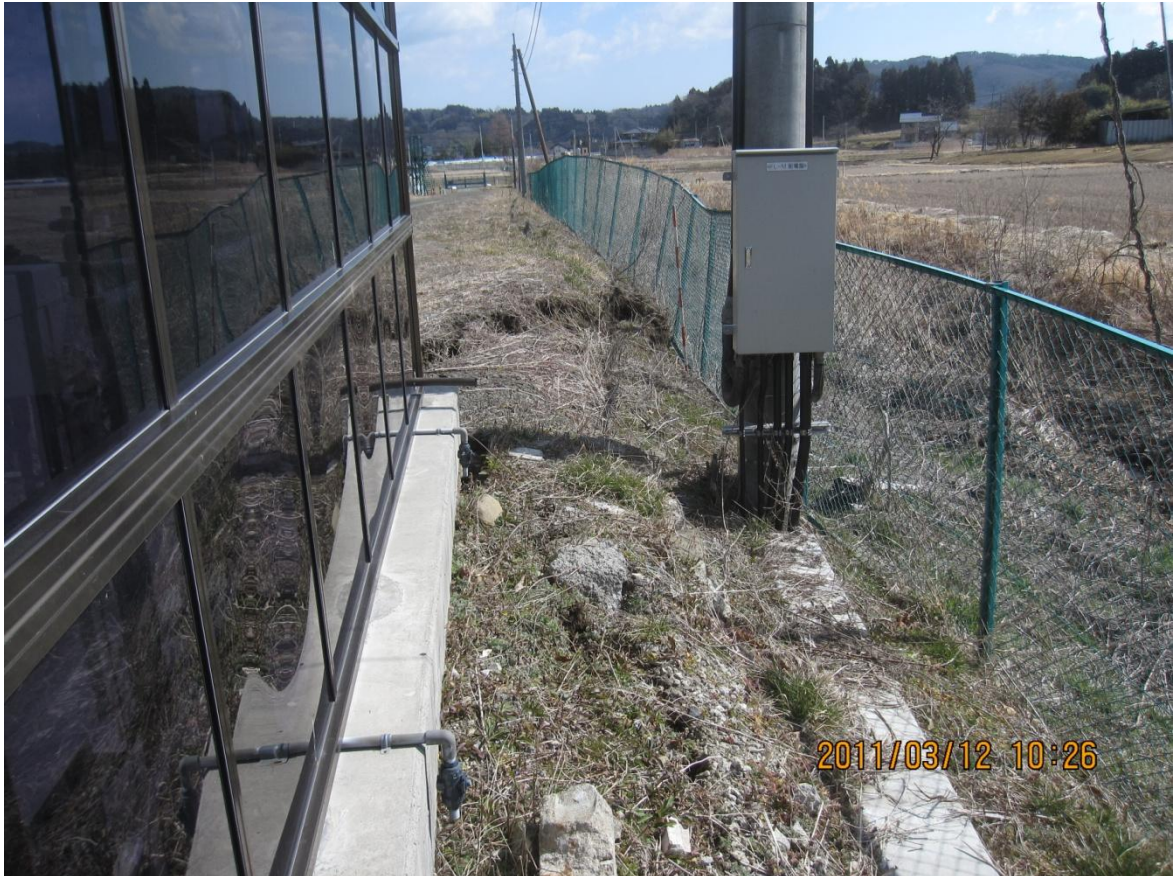
⑥-2 電柱脇のネットフェンス 10m 基礎ズレ (法肩崩れ)

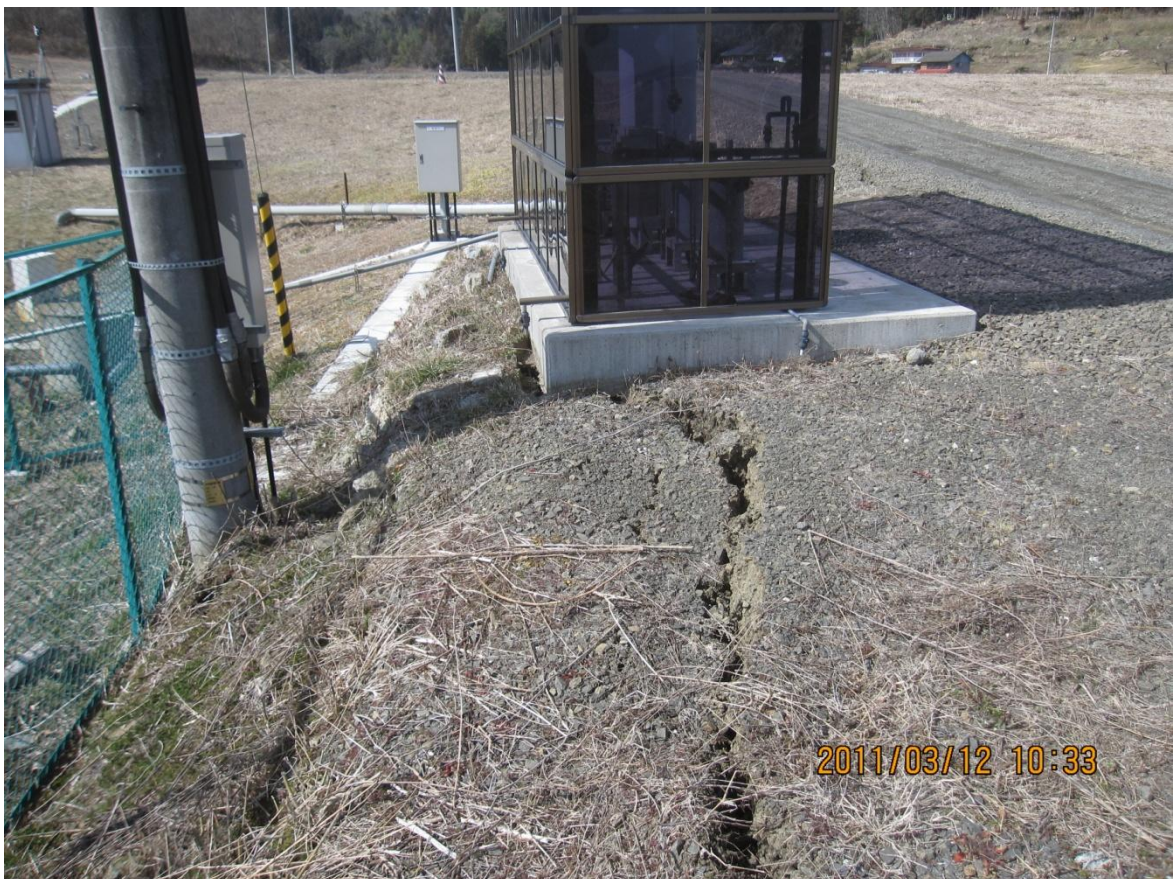
⑥-3 電柱脇のネットフェンス 10m 基礎ズレ (法肩崩れ)

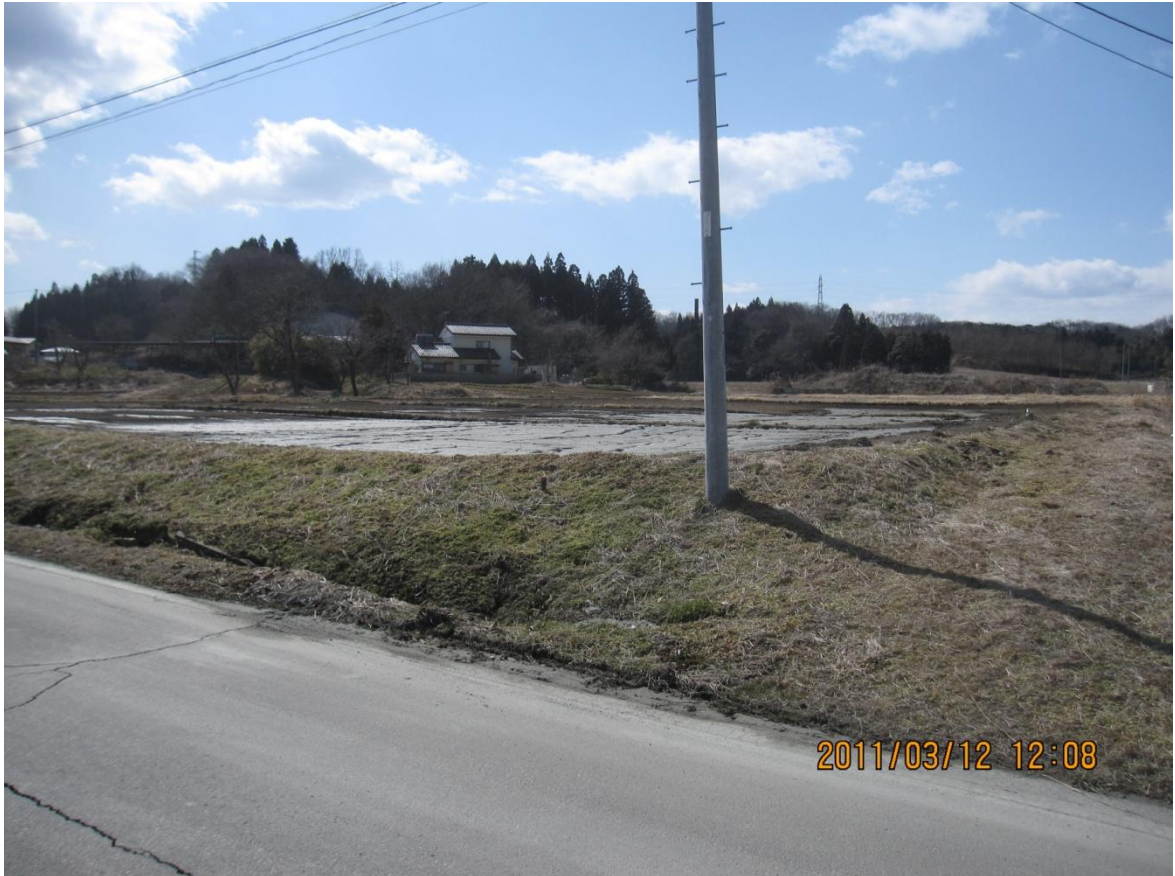
⑦-1 水田の液状化（処分場入口脇）

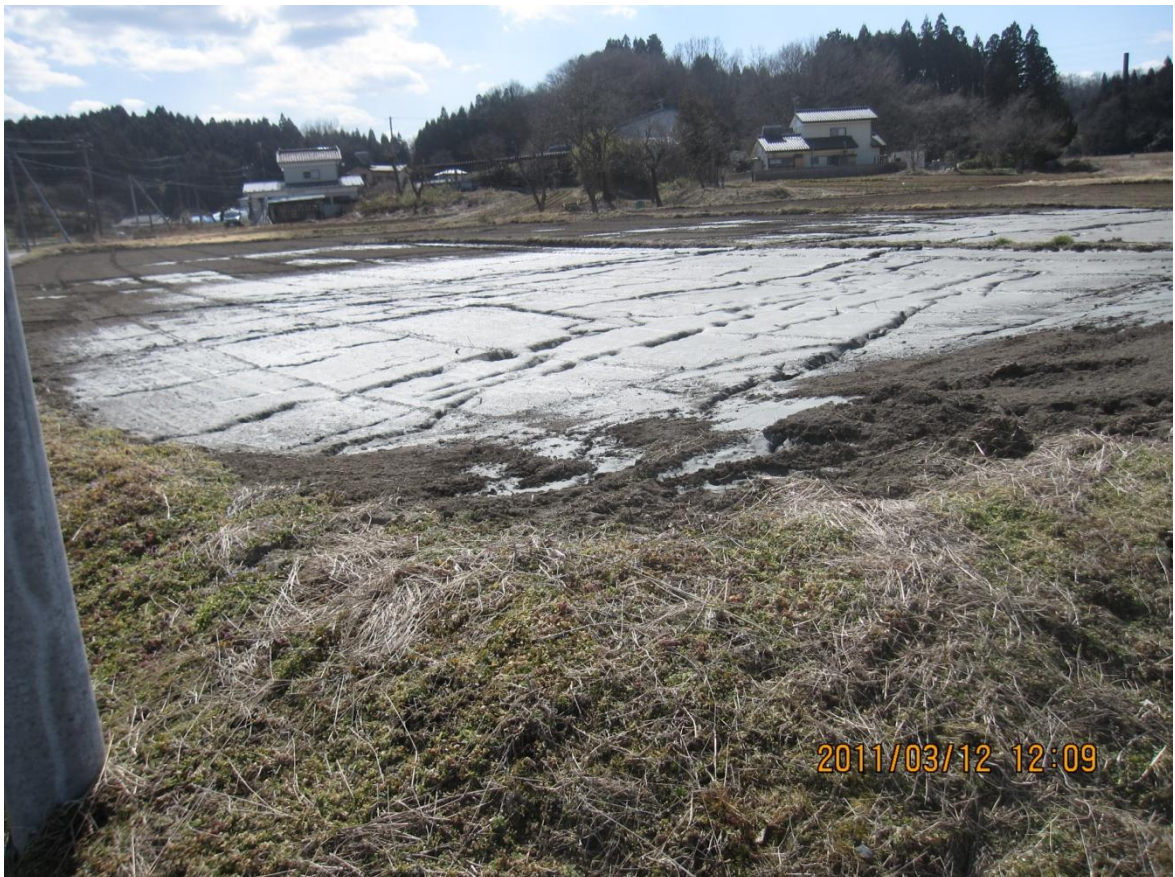
⑦-2 水田の液状化（処分場入口脇）

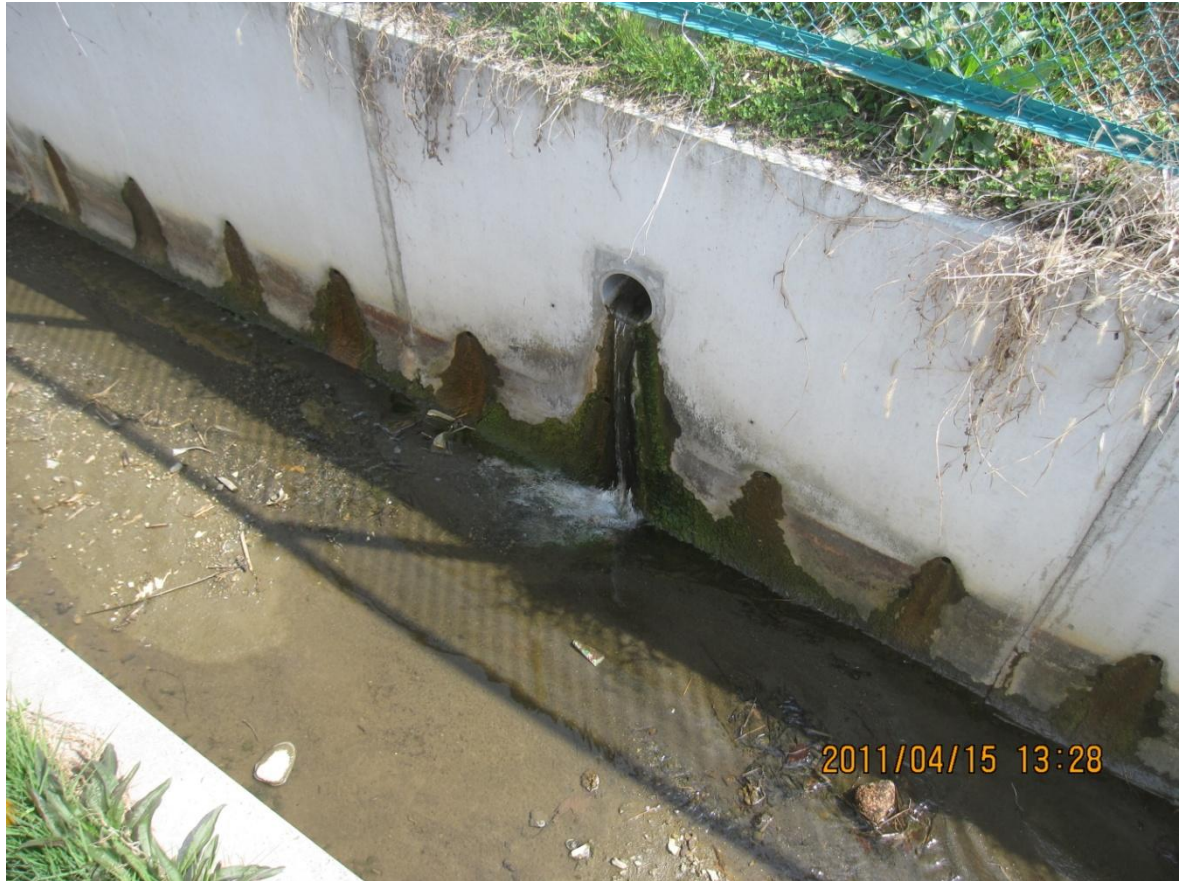
⑧ 放流水路脇の暗渠排水
