# 中南部ニュース

第9号 平成18年10月  
宮城県中南部下水道事務所

# 事故と対応

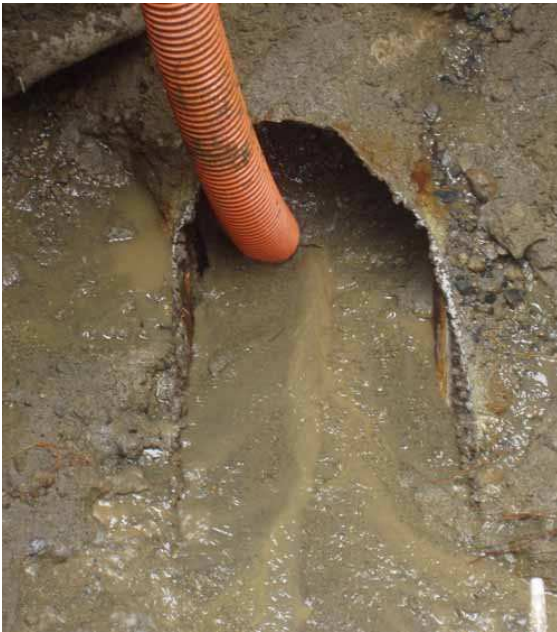
平成 18 年 7 月 29 日午前 7 時頃、吉田川流域下水道の富谷幹線において下水の漏水事故が発生しました。当初は、管渠閉塞に伴う漏水ということで、バキューム車による清掃作業に取りかかりました。高圧洗浄作業を進めながらバキュームによる吸引を行っていたところ土砂の混入とともに、路面の沈下も見られたことから管渠の陥没による閉塞と判断し、開削による復旧工事を実施しました。図-1 はN09 マンホール部下流の開削を行ったところ管渠の上面が劣化により、コンクリートが殆ど無くなっている状況です。

図-1 コンクリート管腐食による上部欠損状況（開削後）

今回事故が起こった場所は、大富中継ポンプ場からの圧送区間が終了し、自然流下区間のマンホール段差部（副管構造）下流の管渠で発生しました。

当該区間は、平成16年度管渠調査結果から、劣化度がAと判定され、平成16年度から補修工事を行っていた矢先の事故でした。

このような状況から今後は劣化度Aの区間は、時間を掛けずに一括補修工事に取りかかるよう努めて参ります。

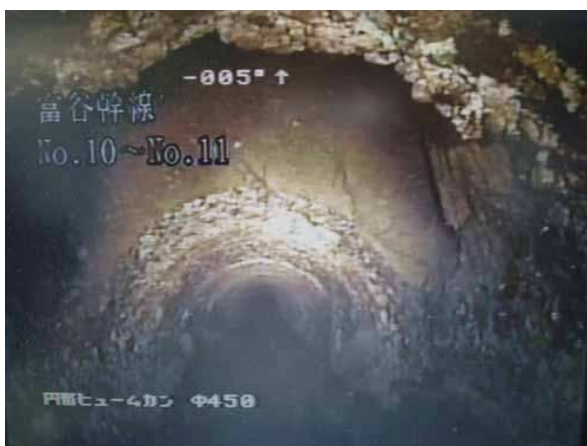
図-2 コンクリート管腐食による上部欠損状況（管渠内部）

図-2 は下流のNO10 マンホール部からテレビカメラにより管渠内部を点検したところ管渠の上部が欠損し穴があいた状況の写真です。

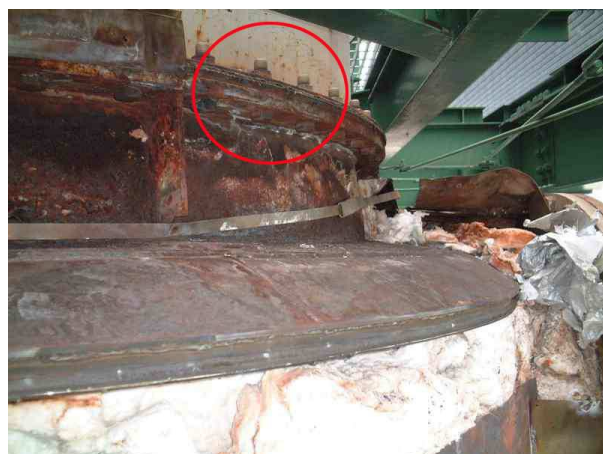
図-1は、空気予熱器の保温カバーを外して空気漏れの箇所を確認した状況です。

図-1 流動空気予熱器からの空気漏れ

故障箇所等については、その都度修繕し対応しておりますが、汚泥焼却施設の運転を停止すると、仙塩浄化センターのほか県南浄化センターや大和浄化センターからの脱水汚泥も受け入れられなくなります。そのため、脱水汚泥の処分先の確保や運搬業者の手配、水処理施設及び汚泥処理施設の運転調整等が急務となり、担当者や下水道公社職員が毎回対応に迫られる状況になります。流域下水道だけでなく、公共下水道も含めた抜本的かつ恒久的な汚泥処理対策について検討し、早期に確立する必要があります。

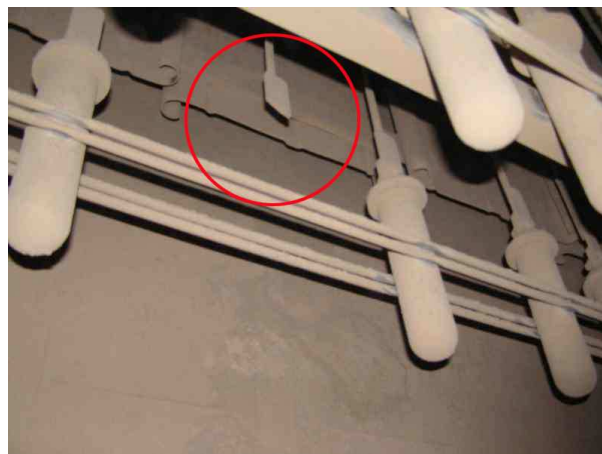
図-2は電気集塵機の放電ワイヤーに張力を与えるための重錘の接続部が疲労破壊により破断し、落下した状況です。

図-2 電気集塵機重錘の接続部破断による落下

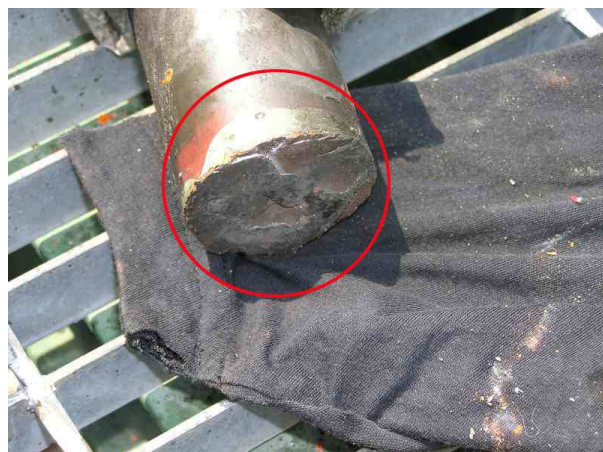
図-3、4は、集塵機の塵を落下させる電磁ハンマーの軸が疲労により破断した状況です。

図-3 電気集塵機電磁ハンマー軸の破断

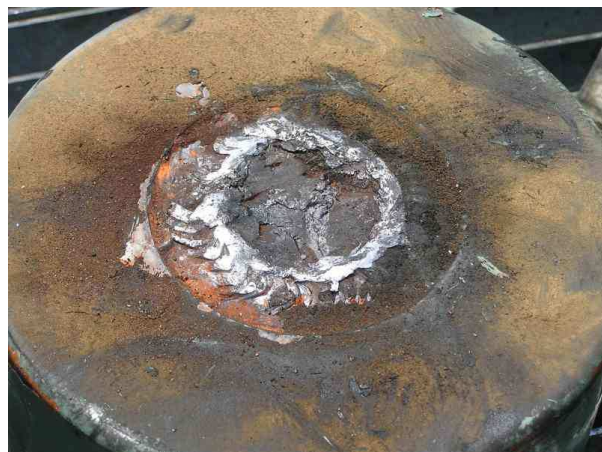
図-4 電気集塵機電磁ハンマー軸の破断面

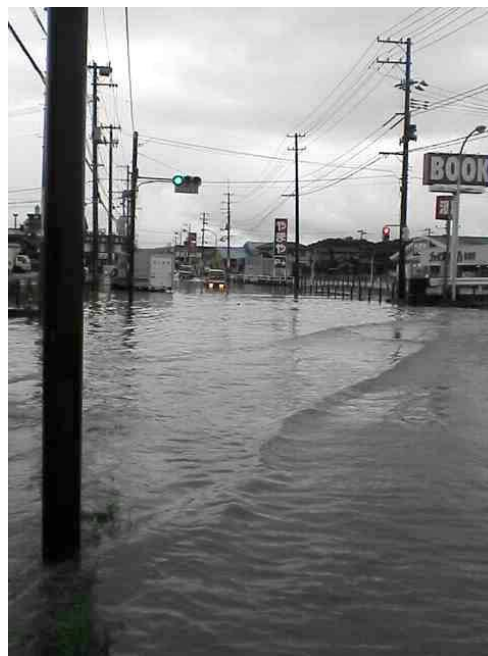
時間雨量が大きかったことから多賀城市内や塩釜市内では道路冠水が発生し、特に産業道路は図-1のような冠水状況から、交通渋滞が発生し、塩釜方面へ向かったパトロール班は交通渋滞に巻き込まれ迂回路を經由しながらの調査となりました。10月6日から7日は、県南浄化センターで総雨量182mm、仙塩浄化センターでは135mmの降雨があり、県南浄化センター流入渠水位は10.97m、仙塩浄化センターは9.5mに達しました。仙塩浄化センターでは、仮設水路を設置し(図-2)これらの豪雨に備えました。9月には使用せずに済みましたが、10月の豪雨の際には、使用せざるを得ない状況となり、構内にある調整池に湛水しました(図-3)。

図-1 産業道路の冠水状況(9/27)

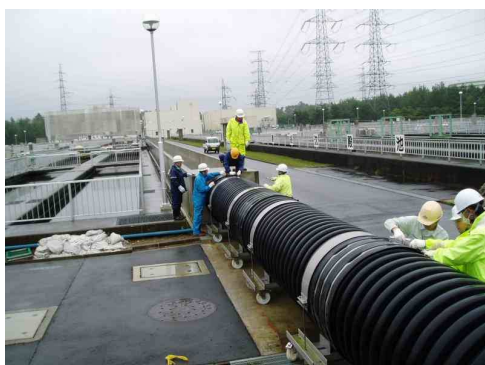
図-2 仮設水路の設置

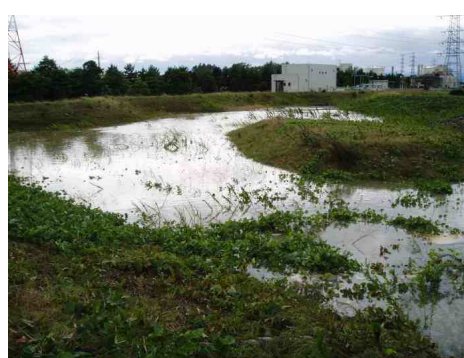
図-3 調整池の湛水状況
