東日本大震災被害の記録写真

宮城県古川工業高等学校

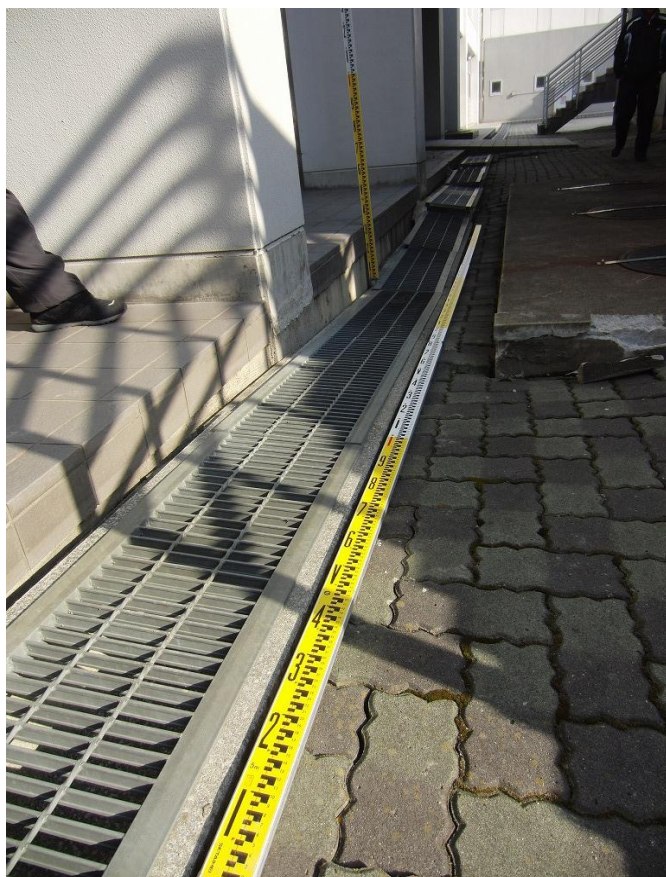
側溝の陥没

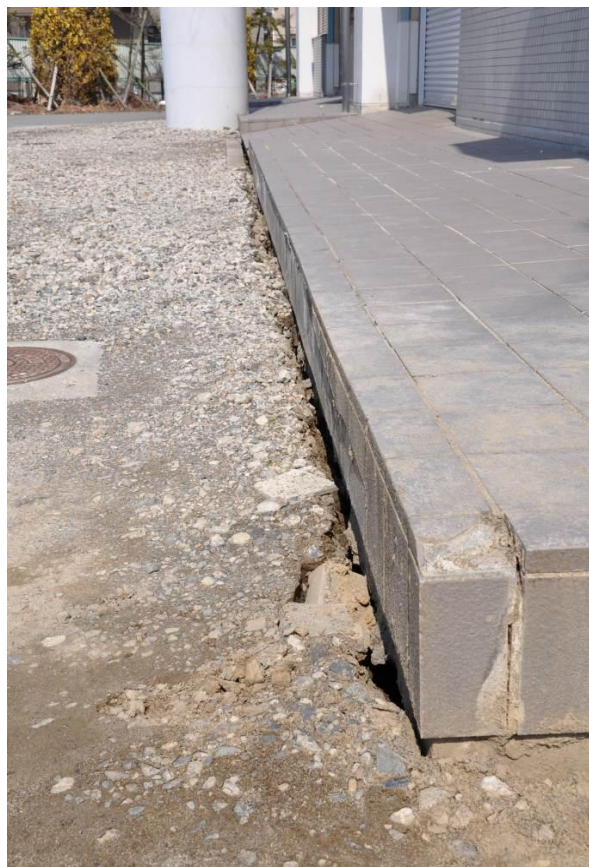
実習棟テラス付近の段差・亀裂

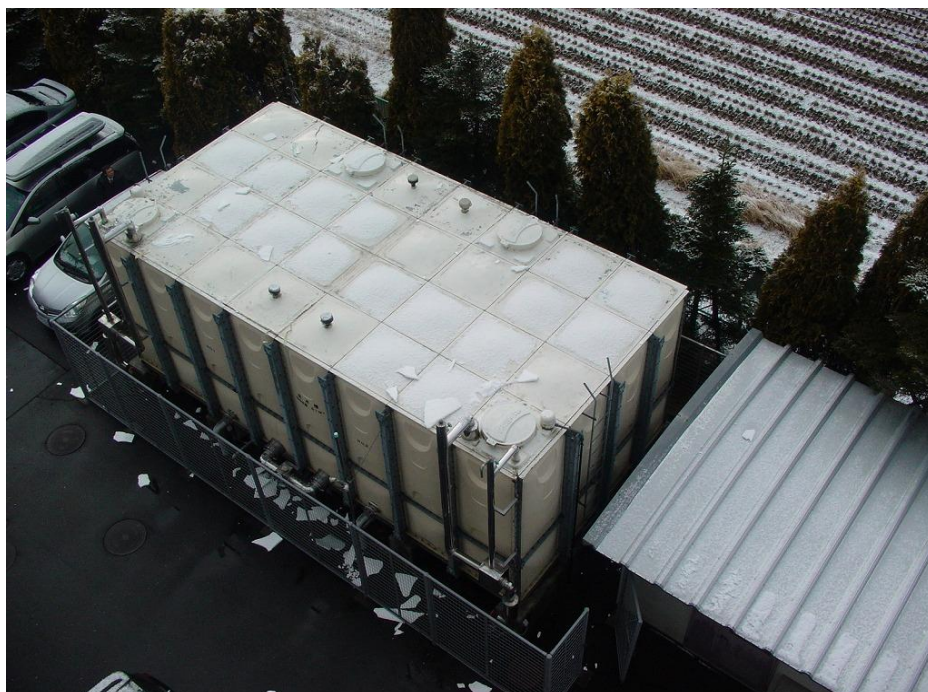
受水槽全景(天板部分の破損)
