番号 Ⅱ校舎外構 ④-1

場所 実習棟前

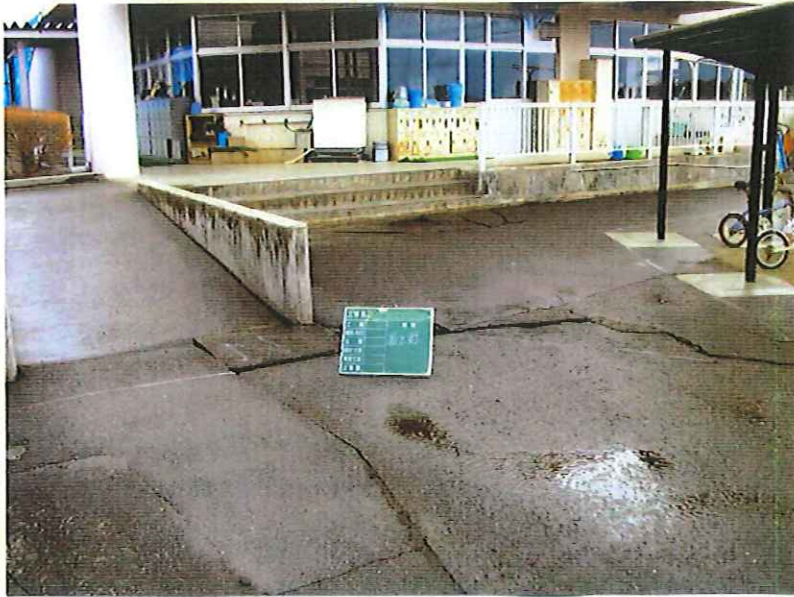
・アスファルト亀裂・沈下
