東日本大震災被害の記録写真

宮城県立気仙沼支援学校

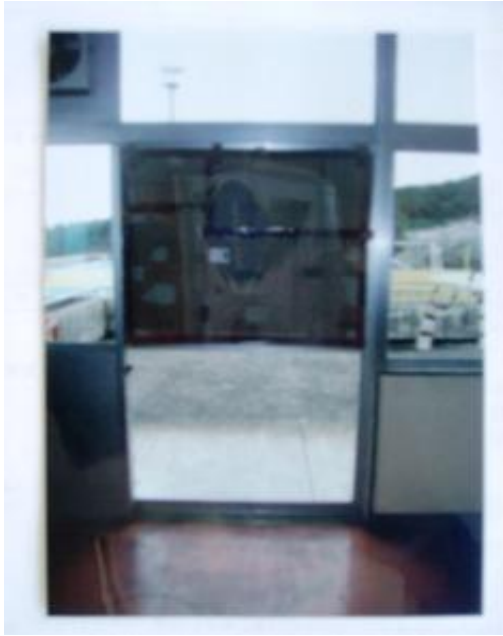
プレイルームガラス破損

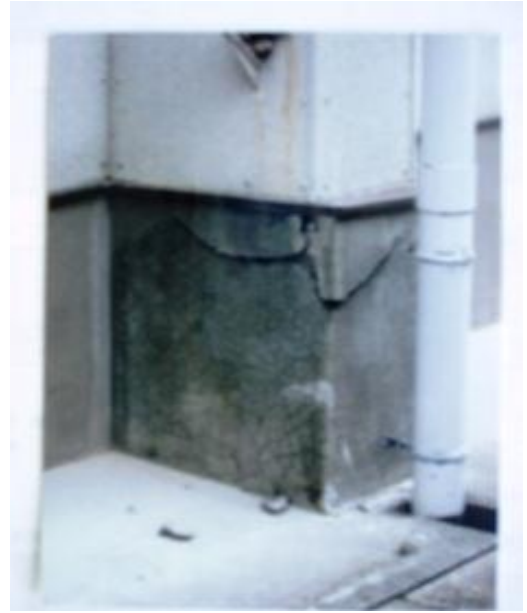
体育館支柱破損

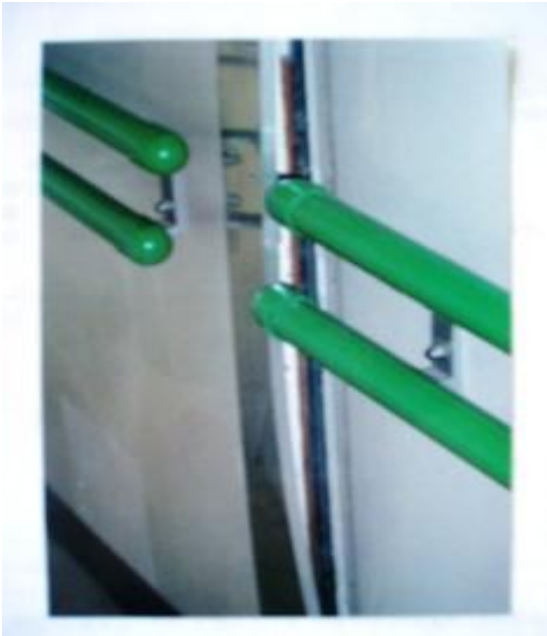
パーティション変形

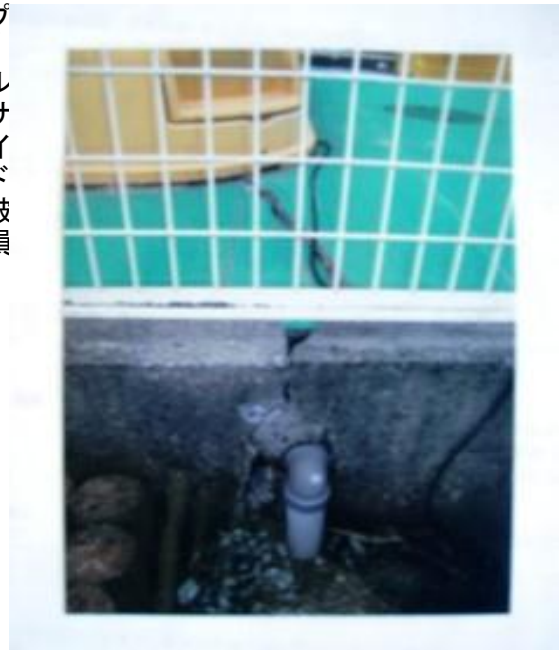
プールサイド破損

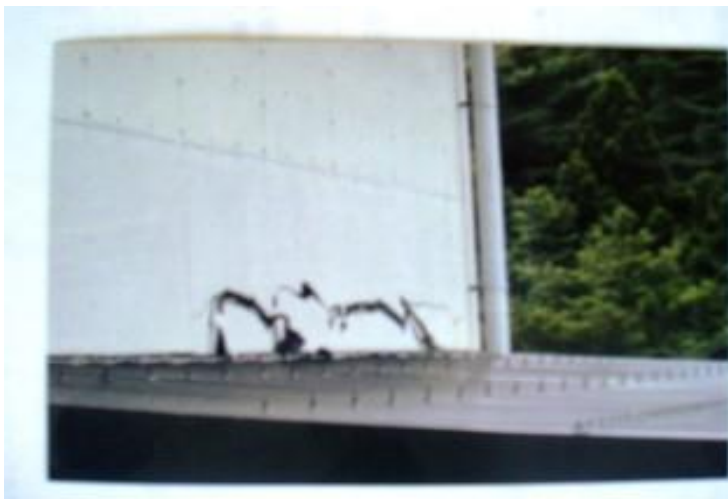
体育館外壁破損
