東日本大震災被害の記録：写真（古川支援学校）

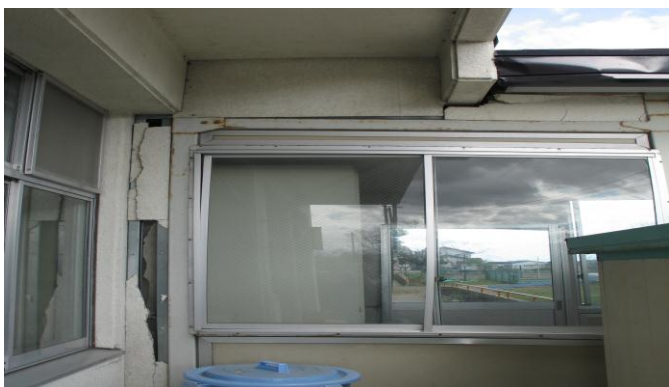
【食堂通路】外壁及び窓枠の状況

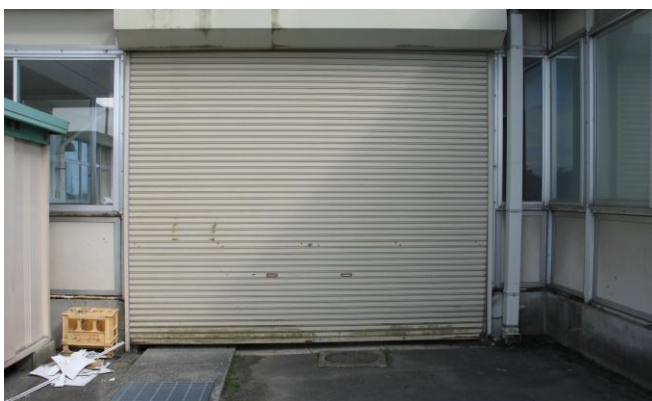
【食堂通路】シャッターの状況（ゆがみにより開閉不可）

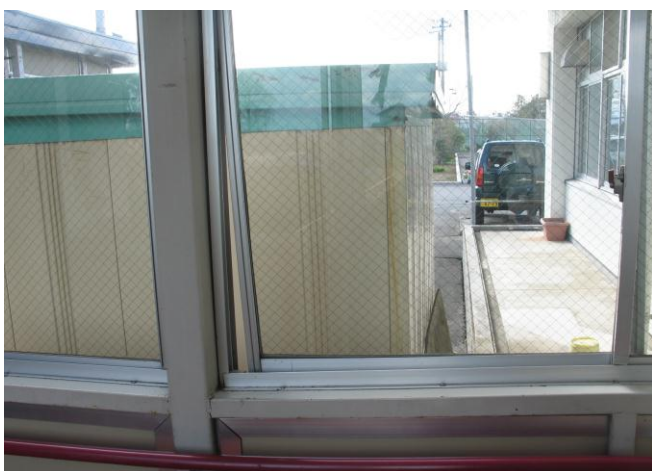
【食堂通路】窓枠の状況（開閉不可）

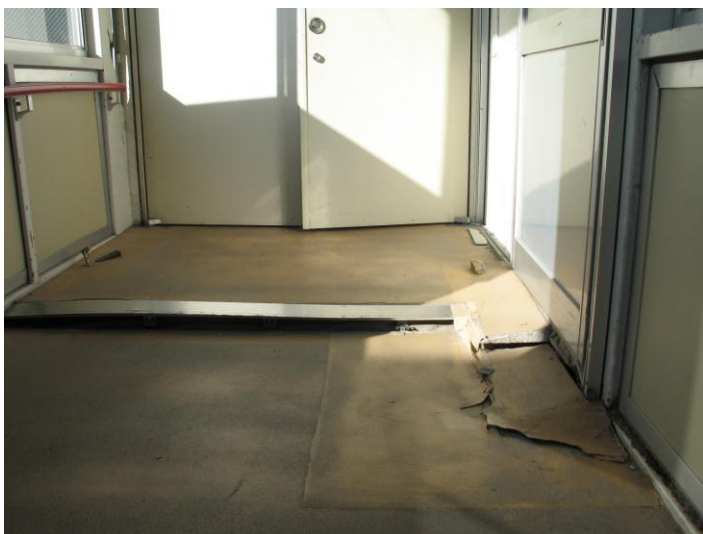
【食堂通路】床の陥没及び亀裂

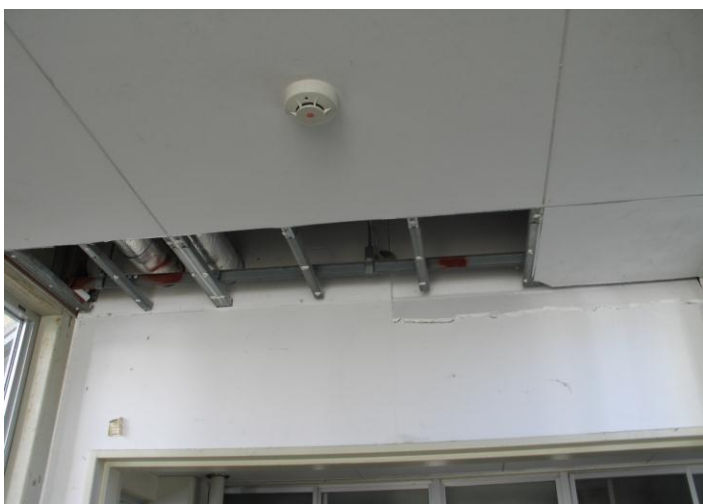
【食堂通路】天井剥落の状況

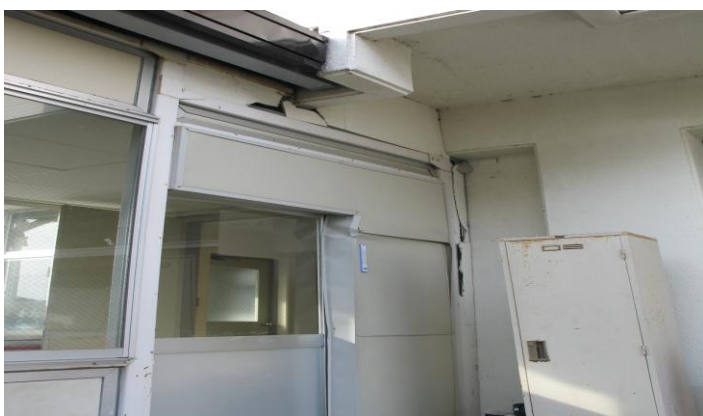
【食堂通路】外部出入口付近の破損状況
