消防機関における自動体外式除細動器（AED）の取扱いについて

消防機関における自動体外式除細動器（AED）の取扱いについて（依頼）

### 消防機関における自動体外式除細動器（AED）の取扱いについて

消防機関においてAEDの不具合が疑われた事例に関する研究（中間報告）

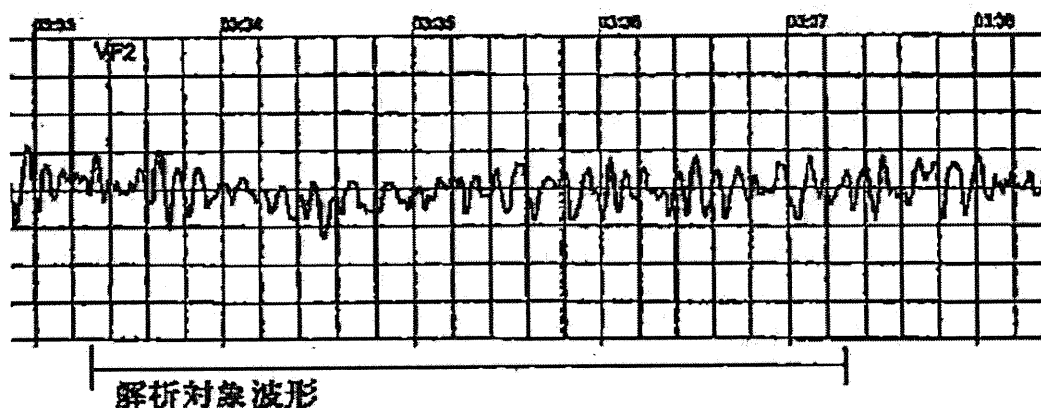
### 1-1 日本光電のAEDに特徴的な高周波成分が含まれるVFの低感度事例

- 平成20年1月 現場での60代男性に対する事例
- 救急救命士が対応
- 日本光電 TEC-2313
- 周波数（1秒当りに繰り返される回数）が比較的高い高周波成分が含まれるVFについて、除細動適応外となった事例。
- 細かくとがったようなVFの心電図。

- 消防本部がメーカーから報告を受けた内容によると、周波数成分に分解すると、通常のVFでは周波数成分が2～10Hz（＝波形のピークが1分間に120～600回あり）に集中していることから、10Hz以上の成分が多い場合はVFらしくないため適応外と判断しているとのこと。
- 機械的に何らかのフィルタリングをかけられたあとの心電図しか見えていない可能性は否定出来ないが、心電図は特徴的である。

- 多くの症例では解析がくりかえされることによって最終的には除細動まで実施されており、救命処置を継続することが重要である。
- 製造販売業者において、特異度も鑑みの上で改善方策について検討することが望まれる。

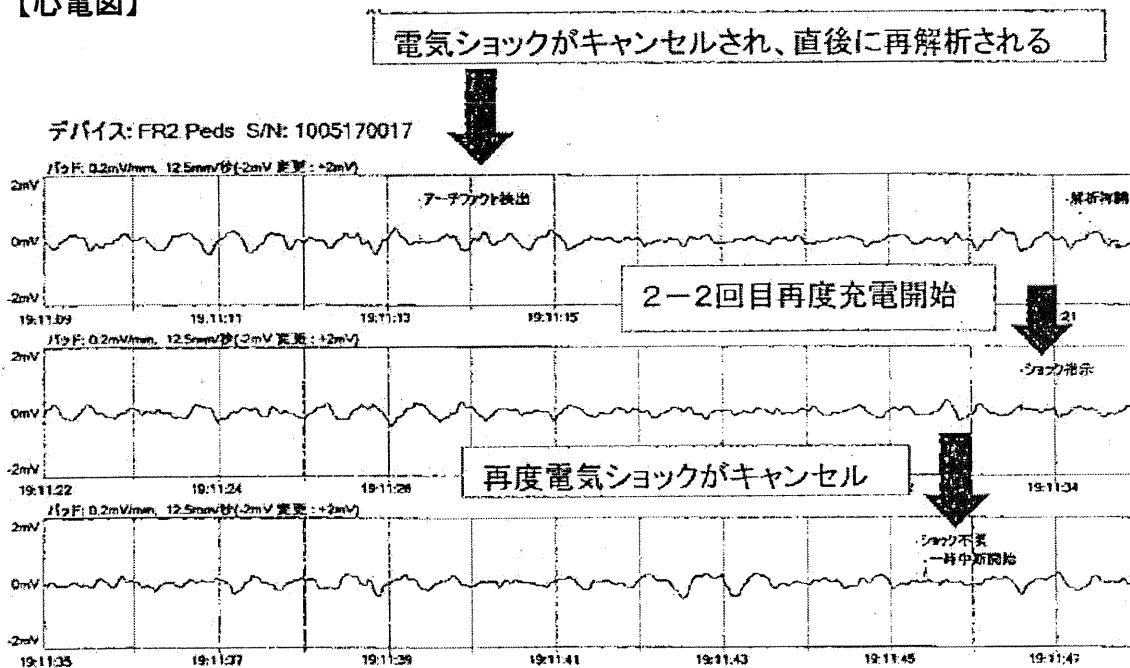
## 1-2 フィリップスのAEDに特徴的なアーチファクトによる解析キャンセルとなる低感度事例

- 平成21年1月 現場での70代男性に対する事例
- 救急救命士が対応
- フィリップス ハートスタートFR2
- どれがアーチファクトか不明ながら、アーチファクトを検出することによって解析がキャンセルとなる。

- 各論3-2に示すような、胸骨圧迫のタイミングによる問題も内包している可能性はあるが、原因は不明である。
- 多くの症例では解析がくりかえされることによって最終的には除細動まで実施されており、救命処置を継続することが重要である。
- 製造販売業者において、特異度も鑑みた上で改善方策について検討することが望まれる。
- なお、一定の地域で多い傾向があり、何らかの外部環境の影響も検証する必要があると考えられる。

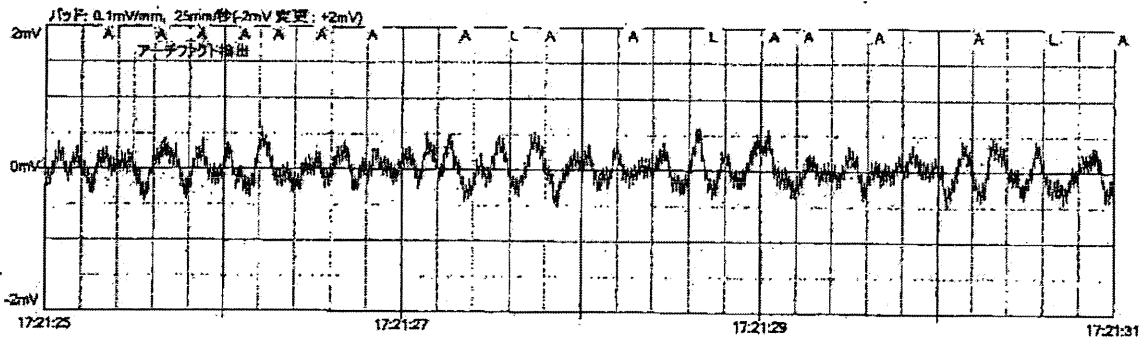
(事例1)

- 平成20年3月 現場での30代女性に対する事例
- 救急救命士が対応
- フィリップス ハートスタートMR x E

- 高周波によって太い線のように見える心電図。何による影響なのかは不明なものが多い。
- 同じ機種を用いて、人形等で実験しても同様の波形は出ない。
- アーチファクトの検出により解析できない事例が多い。

- 高周波が何による影響なのかは不明なものが多い。
- 製造販売業者において、特異度も鑑みた上で改善方策について検討することが望まれる。
- 周辺にアーチファクトの原因となる可能性がある、電気毛布、電気ベッド等電化製品を使用していないか確認し、もしあれば電源を切るか遠ざけるなど、原因が特定でき、回避出来るものである場合には、極力回避する必要がある。

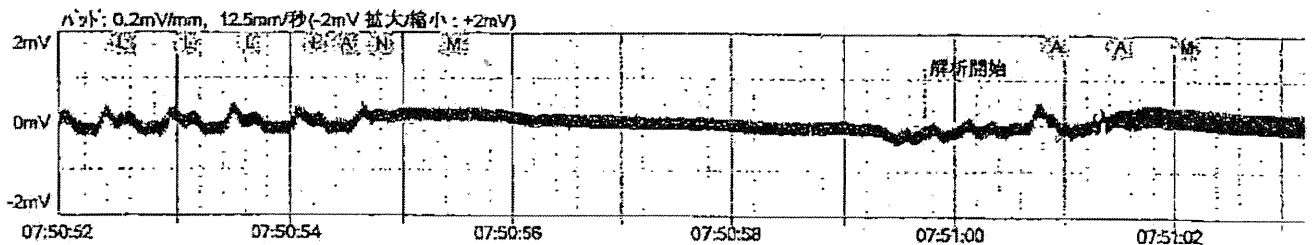
(事例2)

- 平成21年10月 現場での60代男性に対する事例
- 救急救命士以外の救急隊員が対応
- フィリップス ハートスタートMR x E

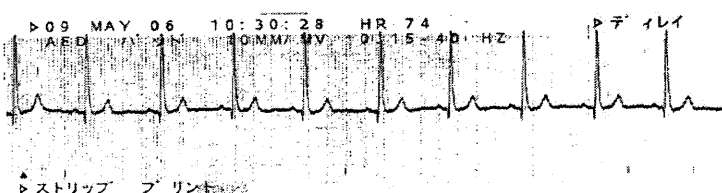
黄色い線の外側

- 事後、環境の影響を検証し、プラットホームの黄色い線の内側だと高周波ノイズが入り、外側だと入らないことを確かめたもの。
- このように、あらかじめ環境の影響が明らかとなれば、留意して活用することが可能であるが、救急現場で常に原因が明らかとなるものではないことを認識し、PA連携等行っている場合の代替機の確保や迅速な搬送を行う等、可能な対応を実施していく必要がある。

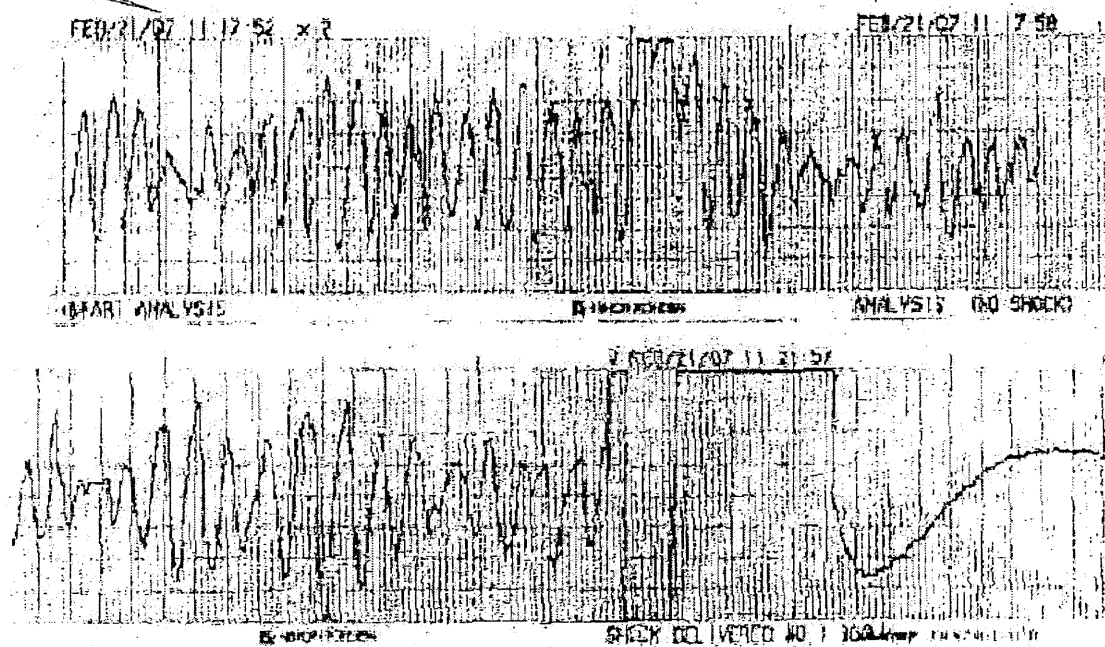
## 1-4 幅が振り切れるノイズによる低感度事例

- 平成20年2月 現場での70代男性に対する事例
- 救急救命士が対応
- フィリップス ハートスタートFR2
- 幅が振り切れるほどのノイズが発生し、低感度となる事例。
- 解析不能となることが多い。

- 同一の傷病者に対する心電図。上段では除細動適応なしとなっているが、下段では適応ありとなっている。低周波成分が強い部分が混在しているVFだったために、除細動適応外となっていると製造販売業者から説明があった旨の報告であるが、幅が振り切れるほどのノイズによる解析不能例は他にも報告されている。

- 同様のアーチファクトが、製造販売業者が異なるAEDで出現しており、どういった状況下で発生するのか今後の検討が必要。
- 製造販売業者において、特異度も鑑みた上で改善方策について検討することが望まれる。

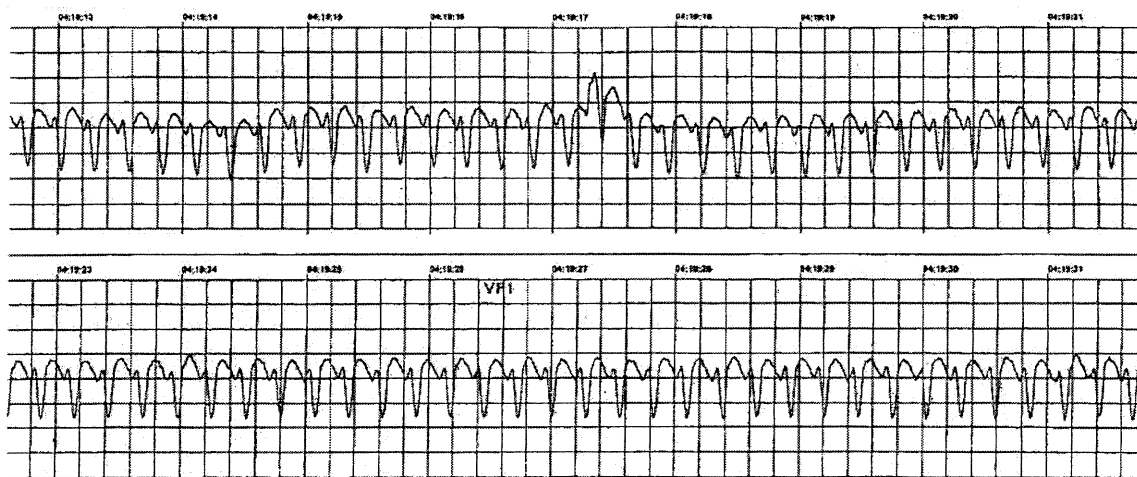
## 1-5 日本光電のAEDでVT波形が解析されなかった低感度事例

- 平成21年5月 走行中の救急車内での80代女性に対する事例
- 救急救命士が対応
- 日本光電 TEC-2313
- VT波形が解析されなかった事例

2009/05/10 04:19:32	VF1 VF解析	除細動適用外		
2009/05/10 04:20:09	VF2 VF解析	除細動適用外		
2009/05/10 04:22:29	VF3 VF解析	除細動適用外		
2009/05/10 04:24:33	VF4 VF解析	除細動適用外		
2009/05/10 04:26:51	VF5 VF解析	除細動適用外		
2009/05/10 04:27:33	VF6 VF解析	要除細動		
2009/05/10 04:27:44	⚡1 放電	AED	150J	53ohm
2009/05/10 04:29:48	VF7 VF解析	要除細動		
2009/05/10 04:29:58	⚡2 放電	AED	200J	52ohm
2009/05/10 04:47:11	VF8 VF解析	要除細動		
2009/05/10 04:47:22	⚡3 放電	AED	200J	53ohm

- VTの心室レートは約217であり、本来は無脈性である可能性が高い除細動適応のVTと判定されるべき波形である。
- 製造販売業者において、特異度も鑑みたくて改善方策について検討することが望まれる。

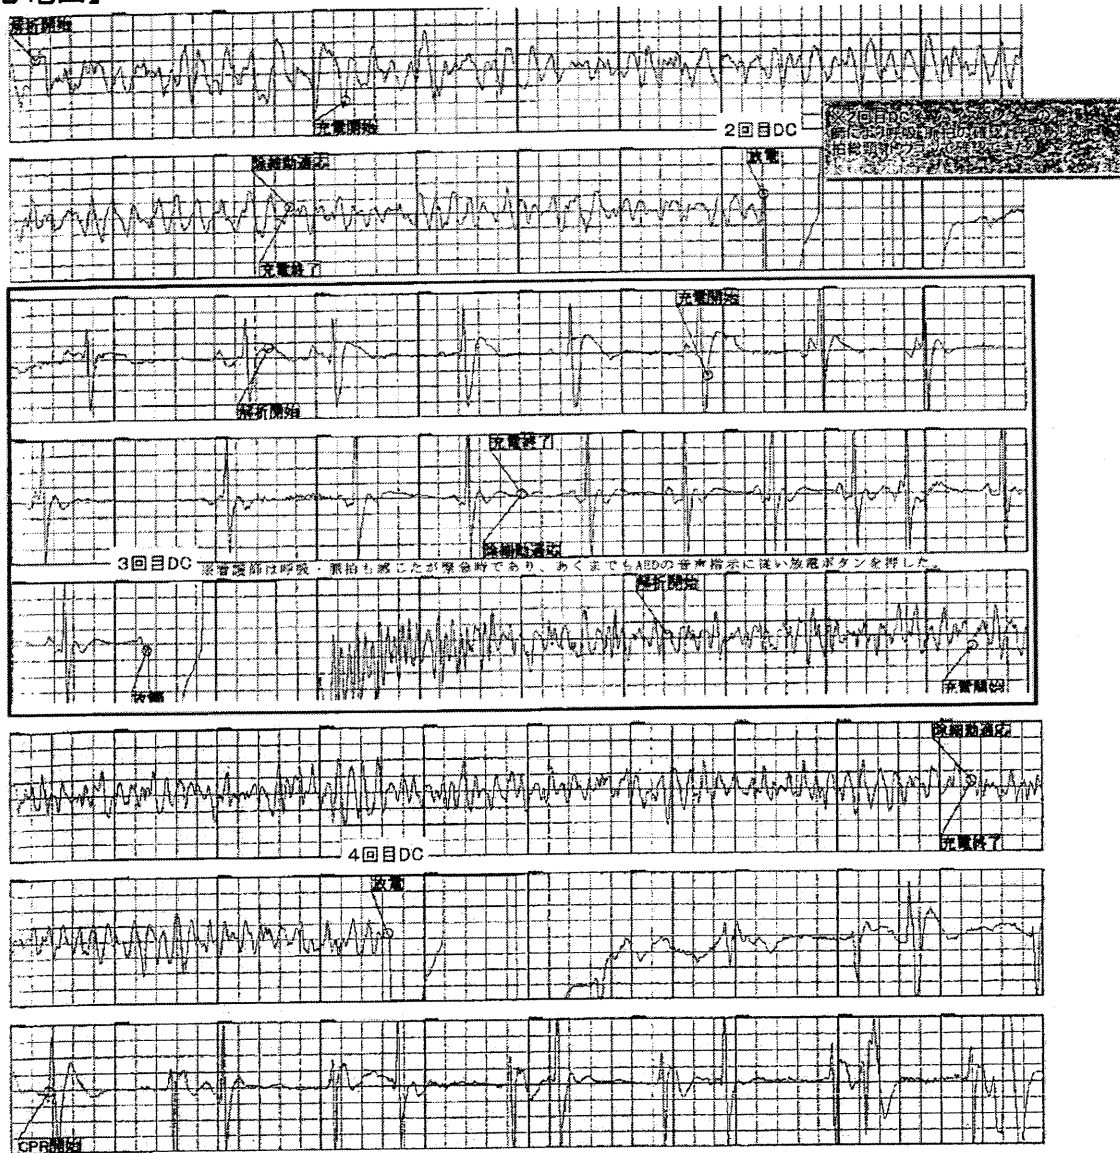
### 2-1 日本光電のAEDで洞調律に戻ったあとで、除細動適応となり、再びVFとなった低特異度事例

- 平成20年11月 10代男性に対して現場で除細動を試みた事例
- 現場にいた看護師が心電図を見ることが出来ない狭義のAEDを使用し、除細動を実施
- 日本光電 AED-9100
- VF→<除細動>→洞調律→<除細動>→VF→<除細動>→洞調律

- 除細動によって再びV Fとなった事例。明らかな洞調律を適用ありとした事例であり問題である。
- 公共の場に設置され使用されたA E Dについても事後検証が必要である。

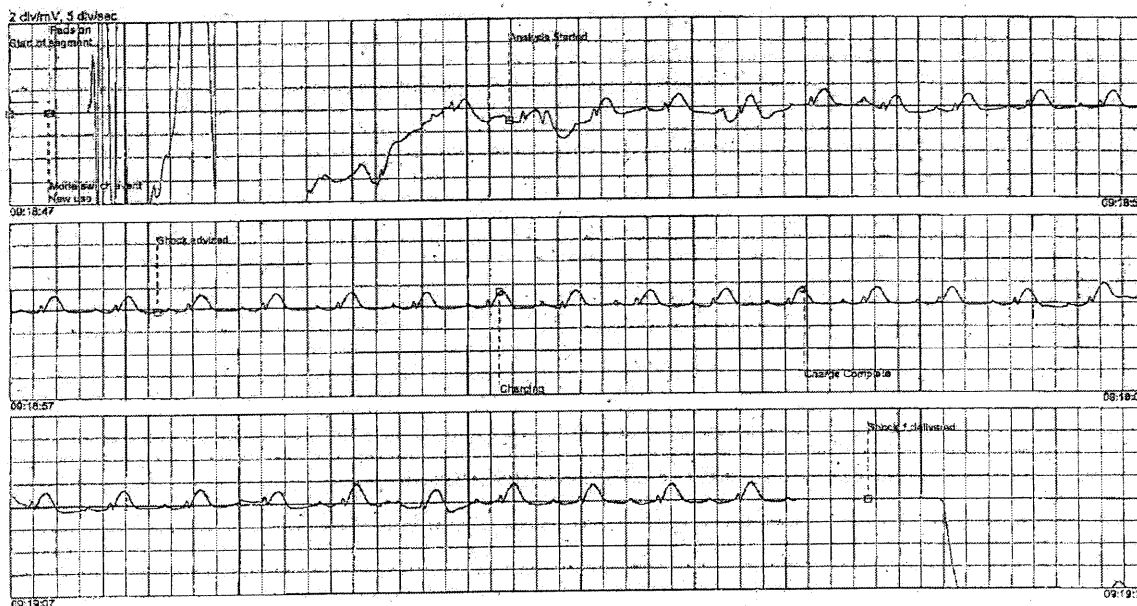
## 2-2 フィリップスのAEDでPEAに除細動適応となった低特異度事例

- 平成21年12月 停止中の救急車内の30代男性に対する事例
- 救急救命士が対応
- フィリップス ハートスタート4000
- 低いQRS波と比較して高いT波が存在するPEAに除細動適応ありとなった事例

- 救急救命士がタイミングを判断して解析出来る半自動式除細動機では、感度を高めるため、特異度を低くしている可能性あり。
- しかしながら明らかなPEAを除細動適用ありとした事例であり問題である。
- 救急救命士はPEAを観察した場合、除細動を実施しないことが必要である。

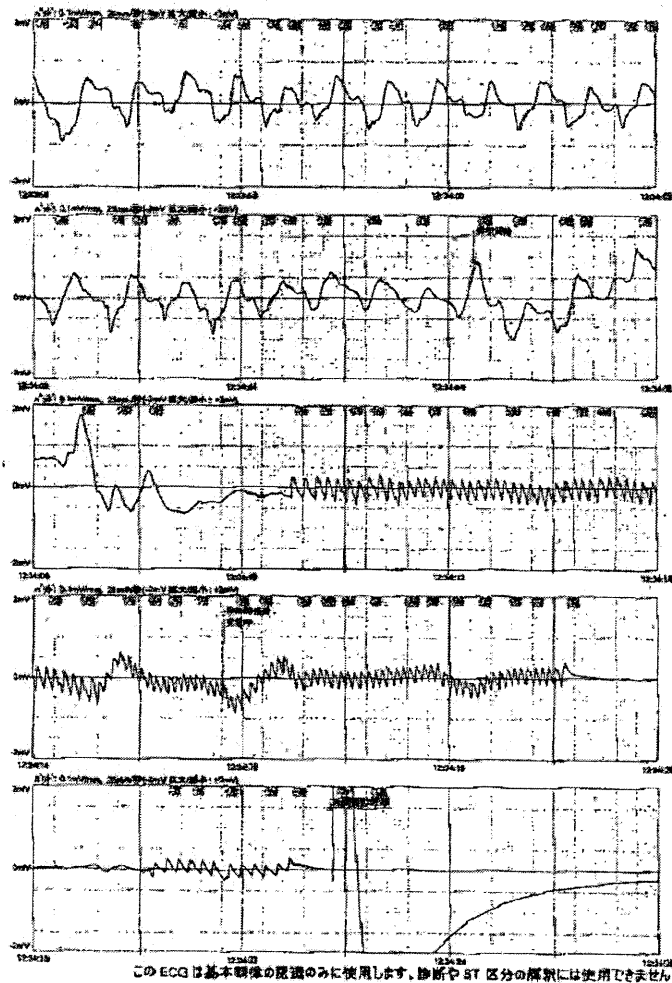
## 2-3 フィリップスのAEDでアーチファクトをVFとした低特異度事例

- 平成20年3月 現場で80代女性に対する事例
- 救急救命士が対応
- フィリップス ハートスタートMR x E
- アーチファクトをVFとして除細動適応ありとなった事例

- VF様の部分は、振幅の一定した鋸歯状波形で、周波数が段階的に変化していることから、外部因子によるノイズであると考えられる。
- 本症例で認められた特徴的ノイズの発生源について、さらに調査し、製造販売業者において、感度も鑑みた上で改善方策について検討することが望まれる。
- 周辺にアーチファクトの原因となる可能性がある、電気毛布、電気ベッド等電化製品を使用していないか確認し、もしあれば電源を切るか遠ざけるなど、原因が特定でき、回避出来るものである場合には、極力回避する必要がある。

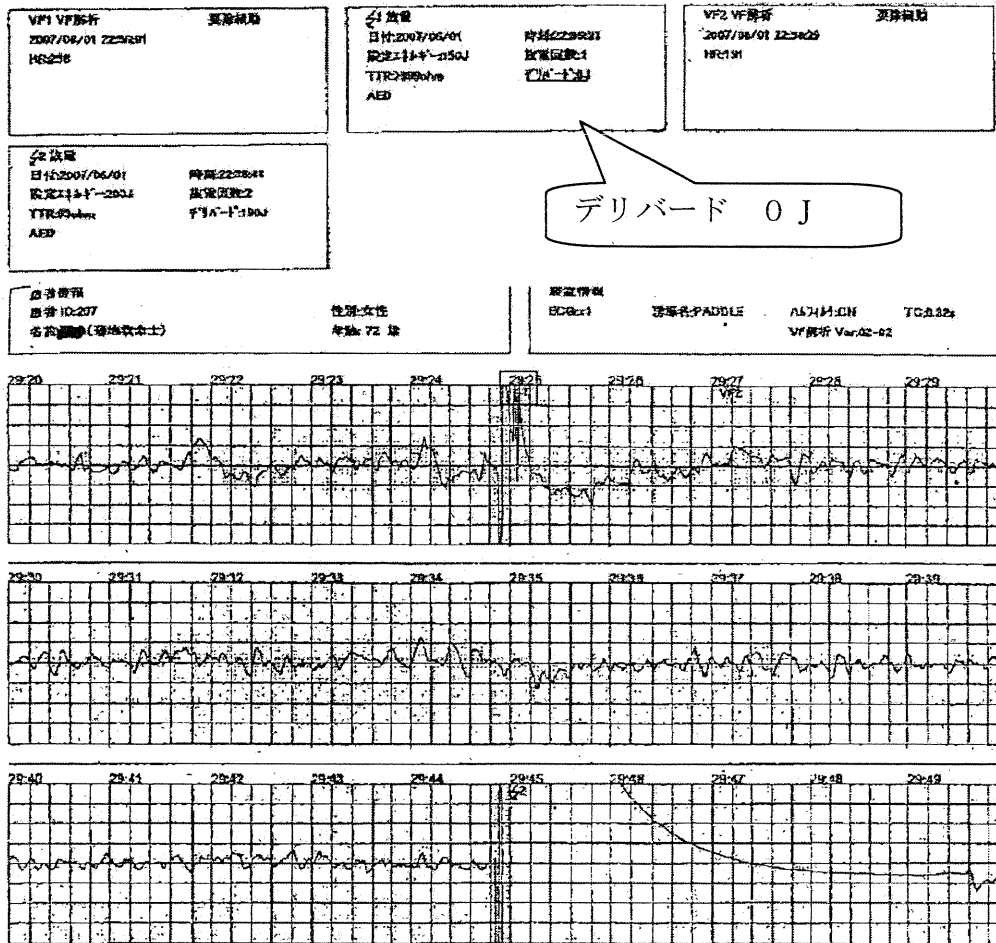
### 3-4 デリバード0Jについて

- 平成19年6月 停止中の救急車内での70代女性に対する事例
- 救急救命士が対応
- 日本光電 TEC-2313
- パッドの接触の状況等によって、除細動ボタンを押しても実際には通電されずデリバード0Jと表示される。

- ショックボタンを押せているにもかかわらず、除細動が実施出来ていないことは、ショックの機会を失っており、検証する必要がある。
- パッドの接触状況等を確認し、2回目以降も除細動が出来ていないようであればパッドを交換する必要がある。
