施設情報詳細(棟情報一覧)

個別施設計画様式

県有建築物保全点検調査結果票（準用版）

施設名称：仙南圏域防災拠点運営資機材保管倉庫 延べ面積：145.49 m² 1 階建て
棟名称：仙南圏域防災拠点運営資機材保管倉庫 竣工年月：2018/10/17 RC 造
点検者：小野寺 点検日：2022/02/28 3 年経過

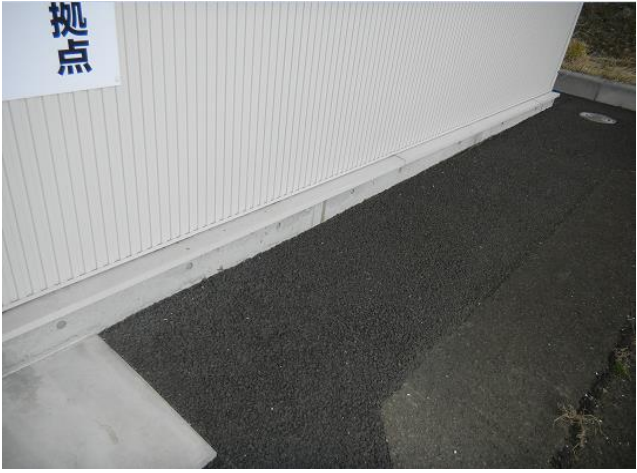
1	調査項目： 2 建築物の外部 (2) 基礎	基礎の劣化及び損傷の状況

<input checked="" type="checkbox"/> 鉄筋が露出していないか
		<input checked="" type="checkbox"/> 著しいひび割れはないか
		<input checked="" type="checkbox"/> 欠損がないか
		<input type="checkbox"/> <input type="checkbox"/> <input type="checkbox"/>
特記事項		
		<input checked="" type="checkbox"/> 支障なし <input type="checkbox"/> 要注意 <input type="checkbox"/> 要是正

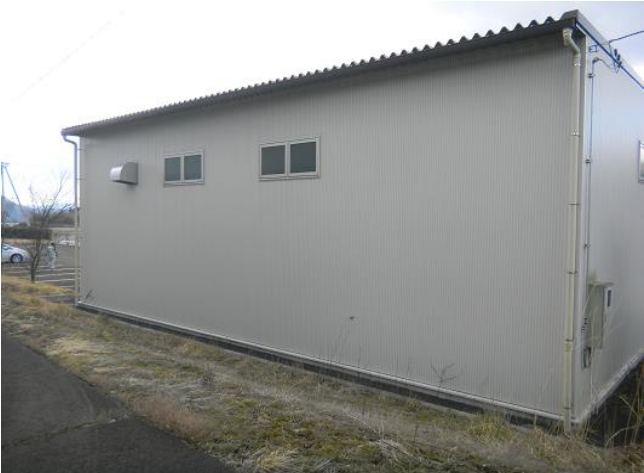
7	調査項目： 3 屋上及び屋根 (5) 屋上周り（屋上面を除く）	排水溝の劣化及び損傷の状況

<input checked="" type="checkbox"/> 著しいひび割れはないか
		<input checked="" type="checkbox"/> 浮きや欠損はないか
		<input checked="" type="checkbox"/> 水が貯まっていないか
		<input type="checkbox"/> <input type="checkbox"/> <input type="checkbox"/>
特記事項		
		<input checked="" type="checkbox"/> 支障なし <input type="checkbox"/> 要注意 <input type="checkbox"/> 要是正
