県有建築物保全点検結果報告書

施設名称: 産業技術総合センター

建物棟名称: 実験棟

点検実施日： 令和5年11月16日

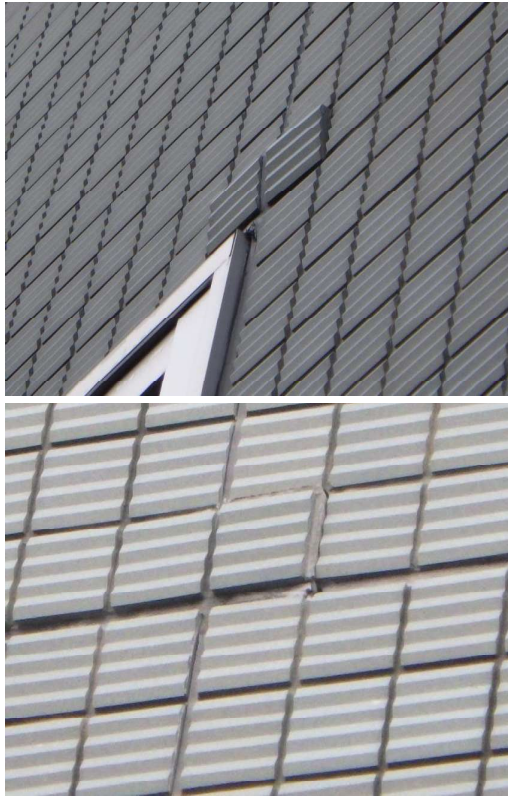
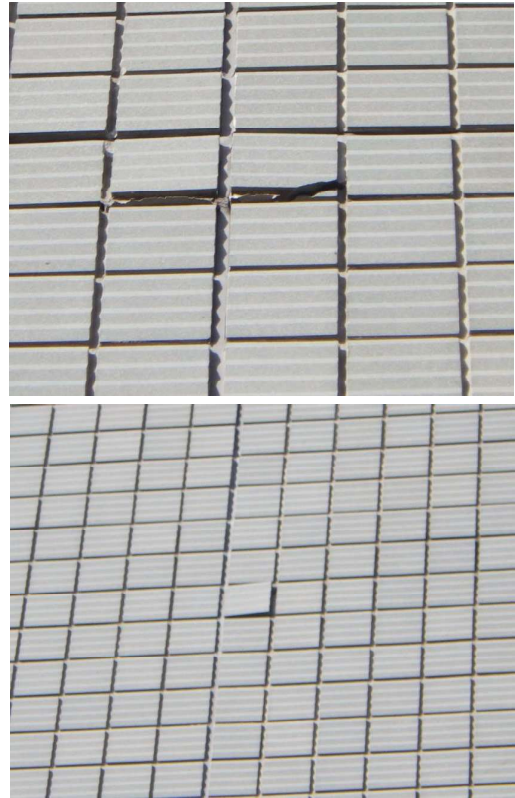
2-1

施設名称	建物棟名称	判定
産業技術総合センター	実験棟	D

外壁タイルに落下の恐れのある部分があります。
当該部分の下部を立入禁止にするなど、危険防止措置をとるとともに、早急な対応が必要です。

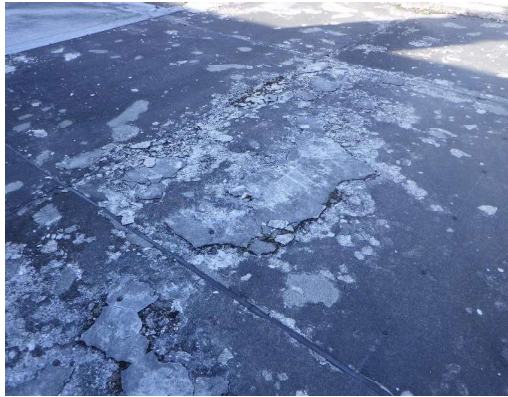
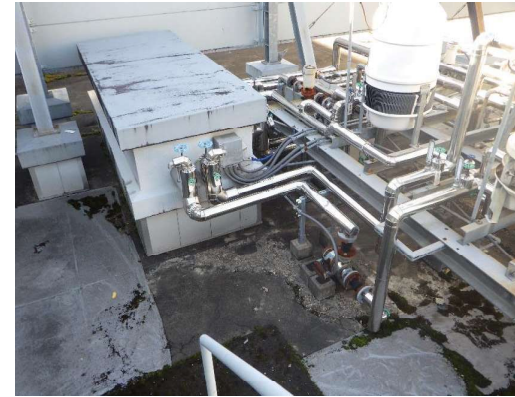
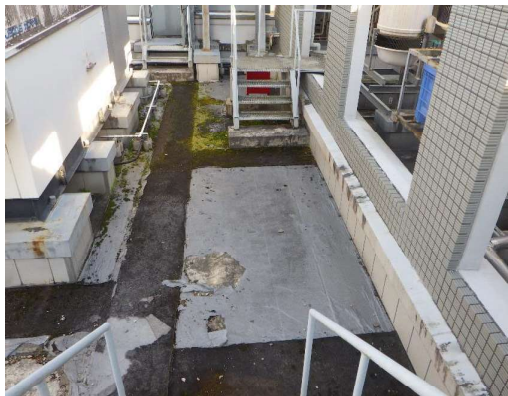
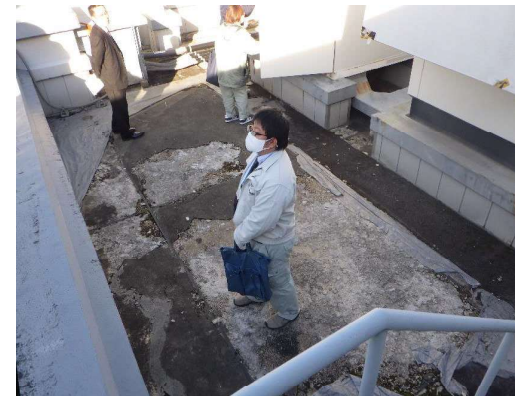
3-1

施設名称	建物棟名称	判定
産業技術総合センター	実験棟	C

防水層の保護コンクリートが広く劣化しています。
計画的な改修が望まれます。
