# 【畜産試験場】畜産試験場（職員宿舎除く）個別施設計画

令和3年3月18日

点検実施日: 令和4年9月1日

点検者職氏名	営繕課 技師(一級建築士) 福島一尊
立会者職氏名	畜産試験場 主事 柿崎壮則

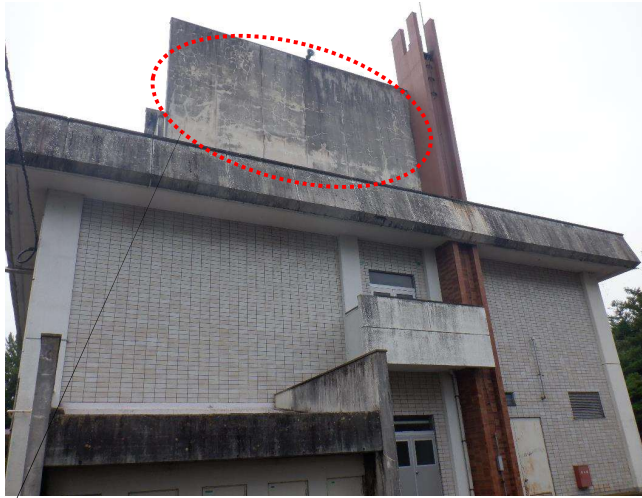
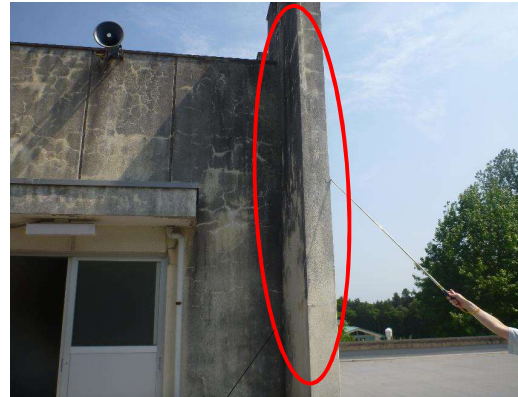
2-1

打診により浮きを確認

打診できず。ひび割れ等の状態から右写真と同様な状態と推察します。

判定等	施設名称	建物棟名称	判定	北上塔屋部分の外壁モルタルが劣化し、著しいひび割れがあります。また、浮きも見られます。危険防止に努めるとともに、計画的な改修が望まれます。
	畜産試験場	本館	C

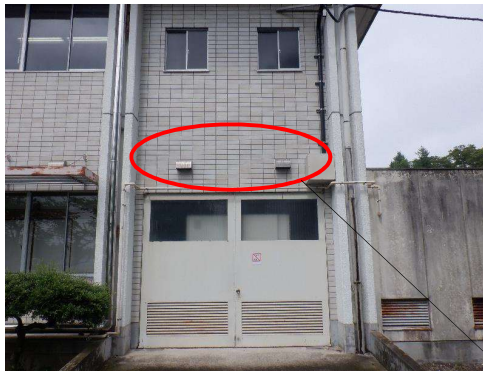
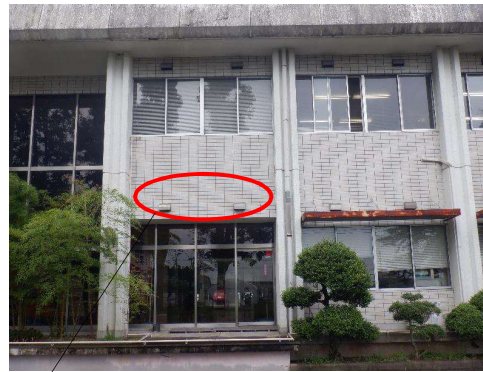
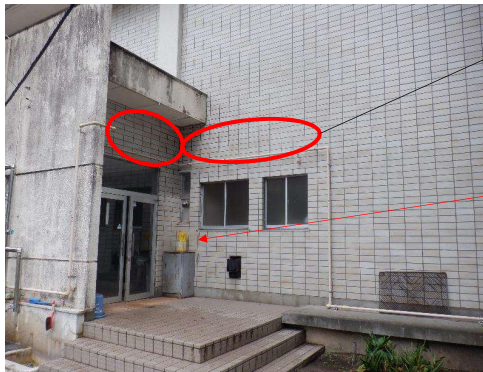
2-2

タイルが大きく浮いている箇所があります。

出入口周辺は特に注意が必要です。

判定等	施設名称	建物棟名称	判定	外壁タイルに大きく浮いている箇所があります。計画的な改修が望まれます。特に出入口周辺は早急な対策と危険防止措置が必要と考えます。また、タイルについては定期的に浮きがないか確認するのが望ましいです。※当該建築物は対象外ですが、建築基準法では10年に一度、外壁劣化調査を行うことになっています。
	畜産試験場	本館	C

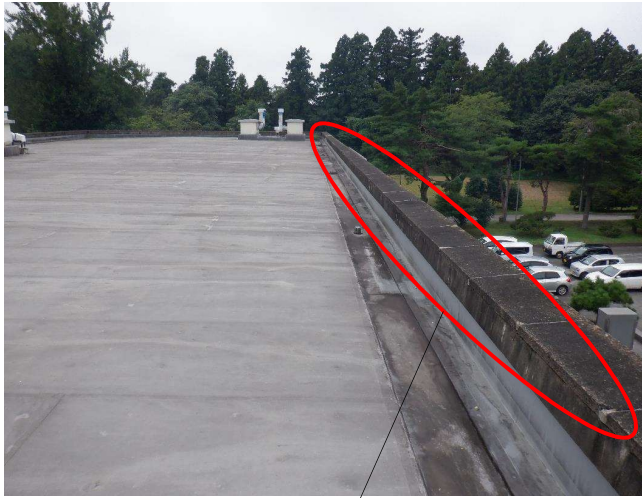
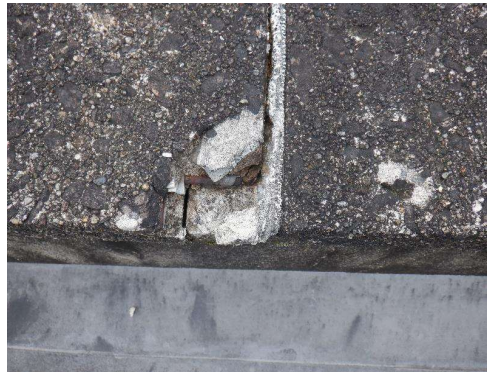
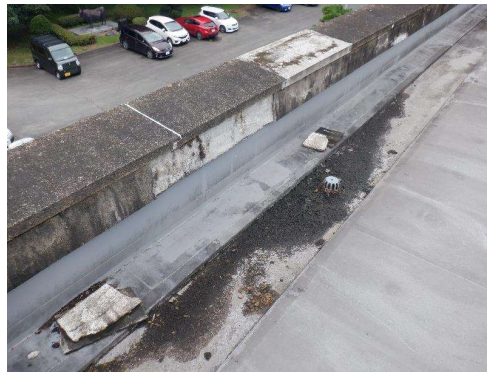
3-2

モルタル笠木に浮きが見られる。

判定等	施設名称	建物棟名称	判定	モルタル笠木に浮いている箇所があります。危険防止に努めるとともに、計画的な改修が望まれます。笠木は完全に浮いている(人力で動く)状態にはなっていないので、すぐに落下する可能性は低いですが、落下すると大変危険です。改修までは経過観察し、人力で動くようなら撤去してください。
	畜産試験場	本館	C

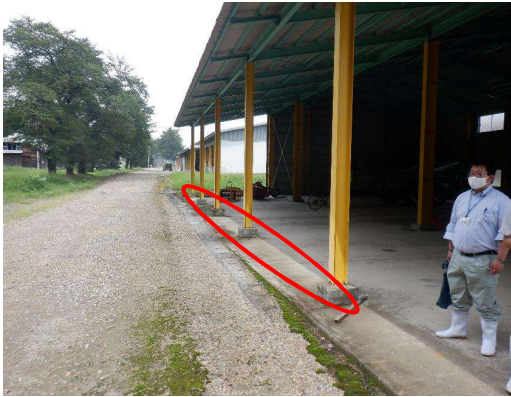
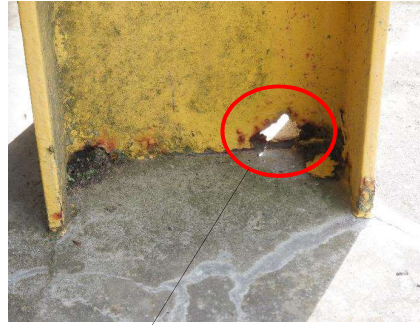
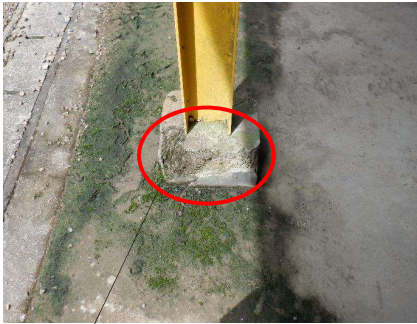
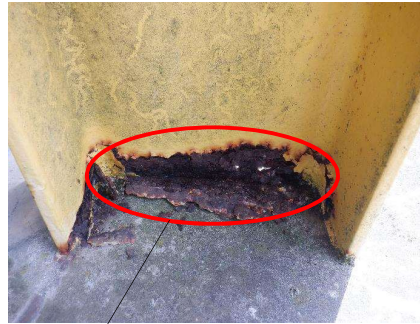
2-1

欠損部

保護コンクリートの破損

腐食および欠損部

判定等	施設名称	建物棟名称	判定	柱脚の一部に腐食が見られ、ウェブが欠損しています。 構造耐力上主要な部分です。計画的な改修が望まれます。
	畜産試験場	乾草格納庫	C
