県有建築物保全点検結果報告書

施設名称: 船形の郷

建物棟名称: 管理棟

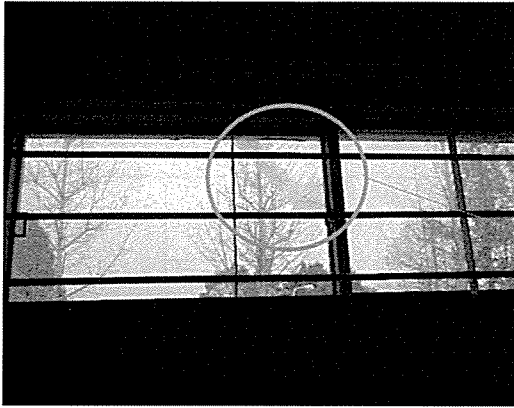
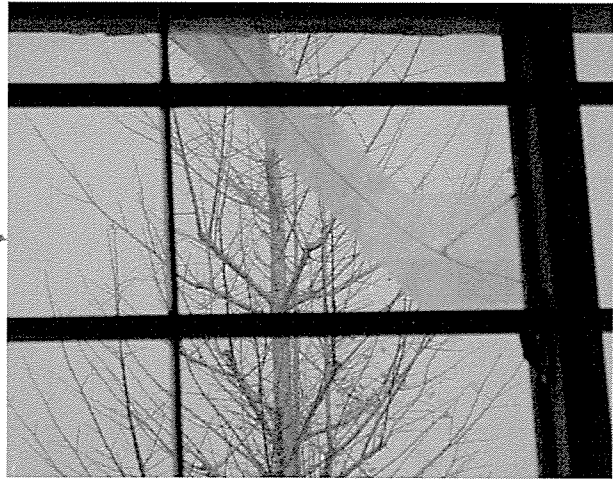
2-1

判定等	施設名称	建物棟名称	判定	ガラスにひび割れが見られます。 危険防止に努めてください。
	船形の郷	体育館	D

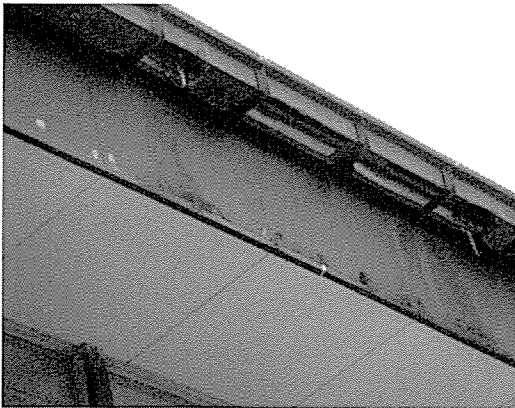
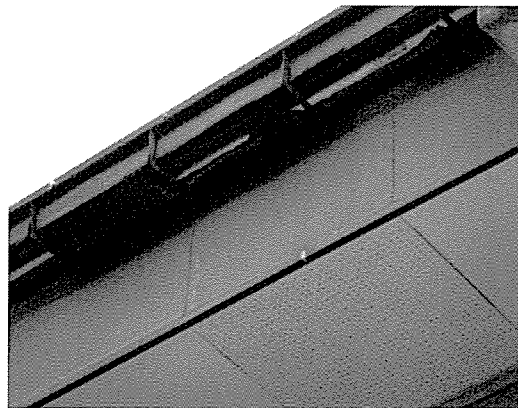
3-1

判定等	施設名称	建物棟名称	判定	樋が破損していて、飛散や落下の恐れがあります。 危険防止に努めてください。
	船形の郷	体育館	D

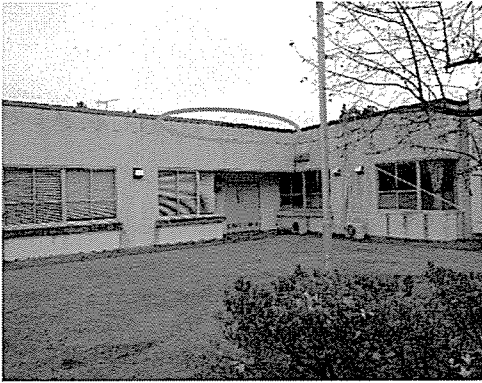
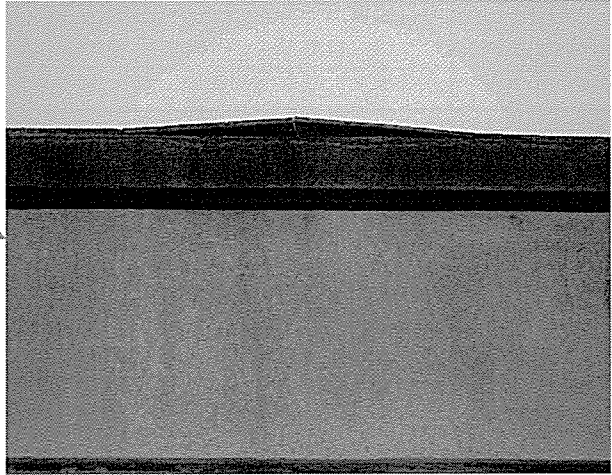
3-1

判定等	施設名称	建物棟名称	判定	モルタル笠木に浮きがあり、地震等の際に落下する恐れがあります。 解体まで経過観察してください。庭の整備等で近づく可能性のあるスタッフには注意喚起をするなど 危険防止に努めてください。
	船形の郷	居住棟(かまくら園)	D

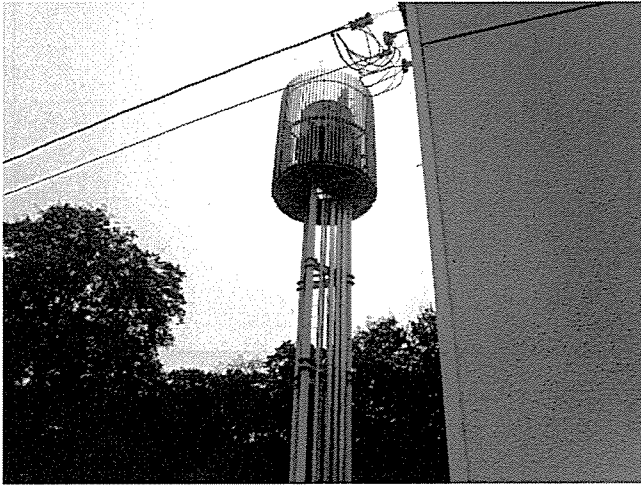
給水塔全景

判定	C	高架水槽において、現在不使用ですが残置されています。高架水槽が設置されている給水塔が錆による腐食により、上部の鉄柵の一部が落下しています。現在は下への侵入を防止することにより対応していますが、強風等により飛ばされた場合周囲に被害を与える可能性があります。計画的な撤去をお願いします。
----	---	---

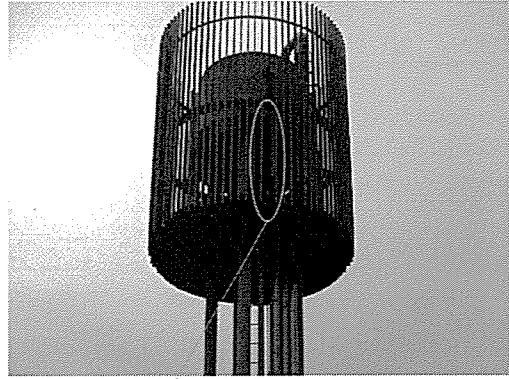
錆による腐食により一部が脱落している。

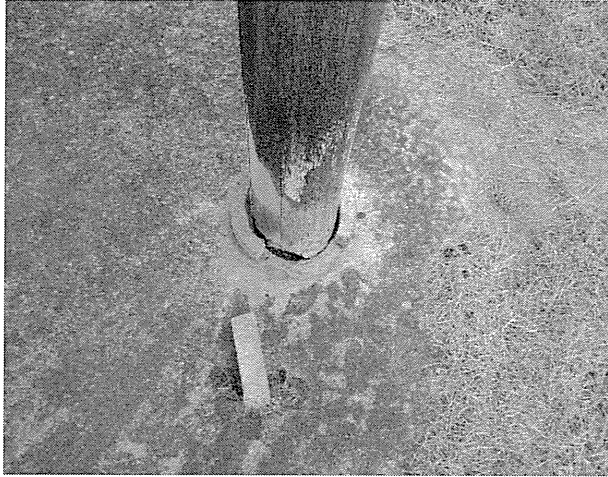
判定等	施設名称	建物棟名称	判定	庭の四阿の柱脚に腐食が見られます。必要に応じて、修繕等を検討してください。
	船形の郷	とがくら園	特記事項

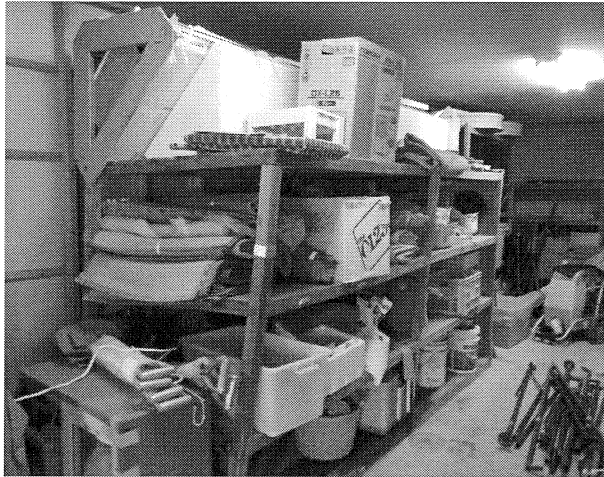
4-2

判定等	施設名称	建物棟名称	判定	内部の棚に著しくゆがんでいるものがあります。 危険ですので早急な対応が必要です。
	船形の郷	倉庫	D
