県有建築物保全点検結果報告書

施設名称: 七ツ森希望の家

建物棟名称: 庁舎

所在地: 黒川郡大和町吉田字上童子沢21

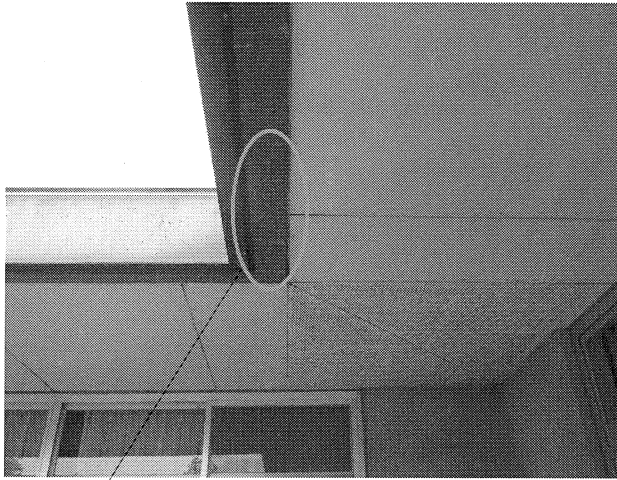
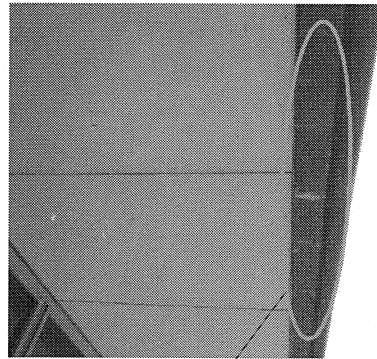
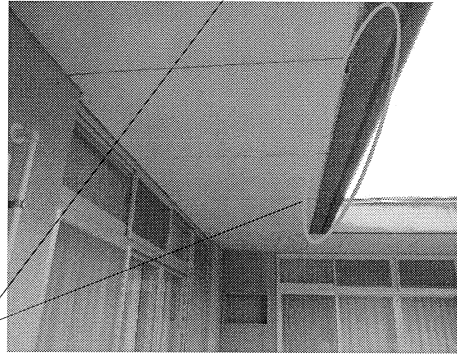
浮きが大きい軒天モルタル(つつじの部屋前)

その他各所に浮きが見られます。

判定等	施設名称	建物棟名称	判定	軒天モルタルが大きく浮いている箇所があり、落下の危険があります(つつじの部屋の前)。また、浮きは各所に見られ、劣化の進行による落下する恐れがあります。浮きの大きい箇所は修繕が必要です。その他浮いている部分は必要に応じて、修繕等を検討してください。
	七ツ森希望の家	庁舎	D

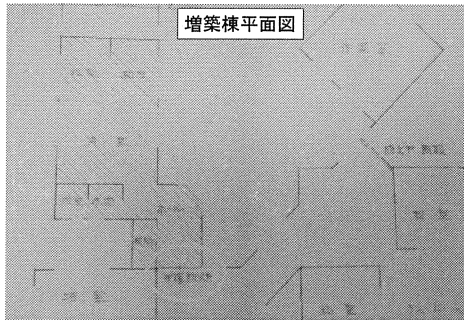
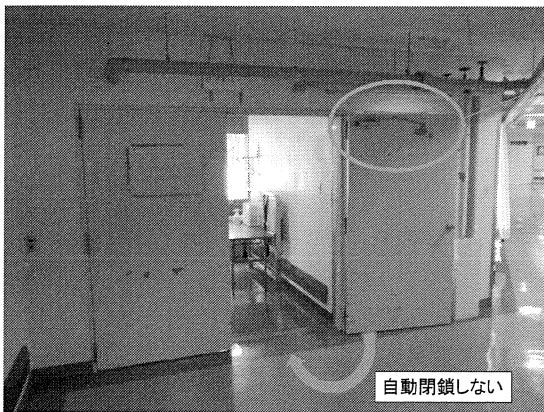
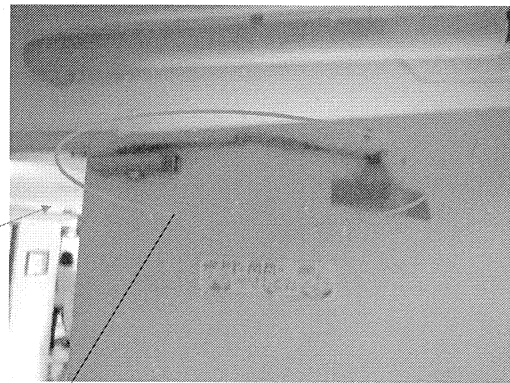
4-5

自動閉鎖しない

ドアクローザーが破損しているため自動閉鎖しない。

判定等	施設名称	建物棟名称	判定	増築された部分を区画する防火扉(常時閉鎖式の防火設備)のドアクローザーが破損していて、開放後自動閉鎖しません。火災の際に延焼や煙の拡散を防ぐための重要な設備です。常時閉鎖式の防火設備は、開放後、自動的に閉鎖する必要がありますので、閉鎖に支障がないようドアクローザーを修繕してください。
	七ツ森希望の家	庁舎	D

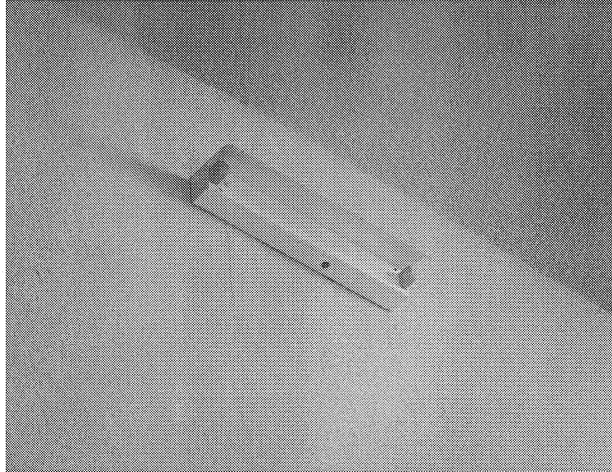
5-1

判定等	施設名称	建物棟名称	判定	2階廊下の高所についている非常用照明の蛍光灯が取り外されています。火災等の停電時において外部へ避難誘導するための重要な設備です。点灯試験を行い、未点灯の非常用照明についてはバッテリー交換又は器具交換が必要です。ただし、周辺にも非常用照明があるので、停電時に一定の明るさを確保できるかの確認が必要と考えます。不要の可能性はあります。
	七ツ森希望の家	庁舎	D

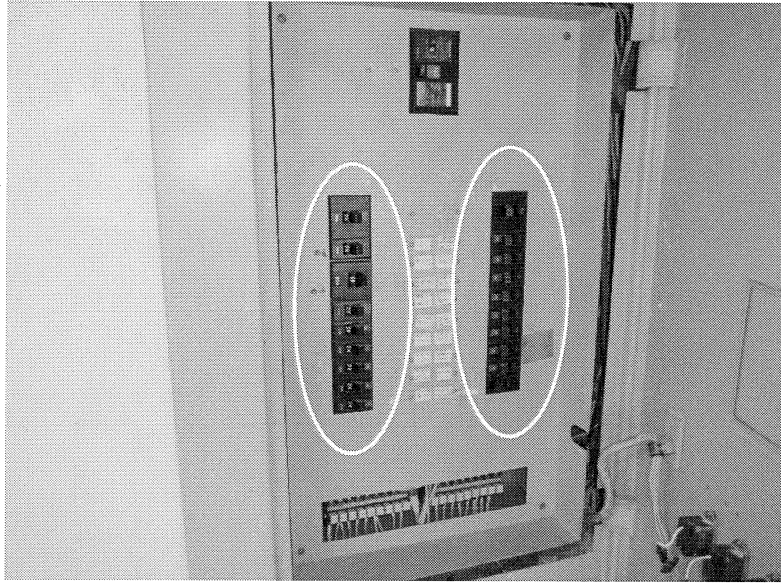
判定	C	・電灯, 動力設備の分電盤等が50年を超過しています。古いブレーカーは, 発熱や異音, 過電流の遮断不能などの不具合を起こす可能性がありますので, 修繕計画の検討をお願いします。(主幹については, 漏電ブレーカーへ交換済み)
----	---	--

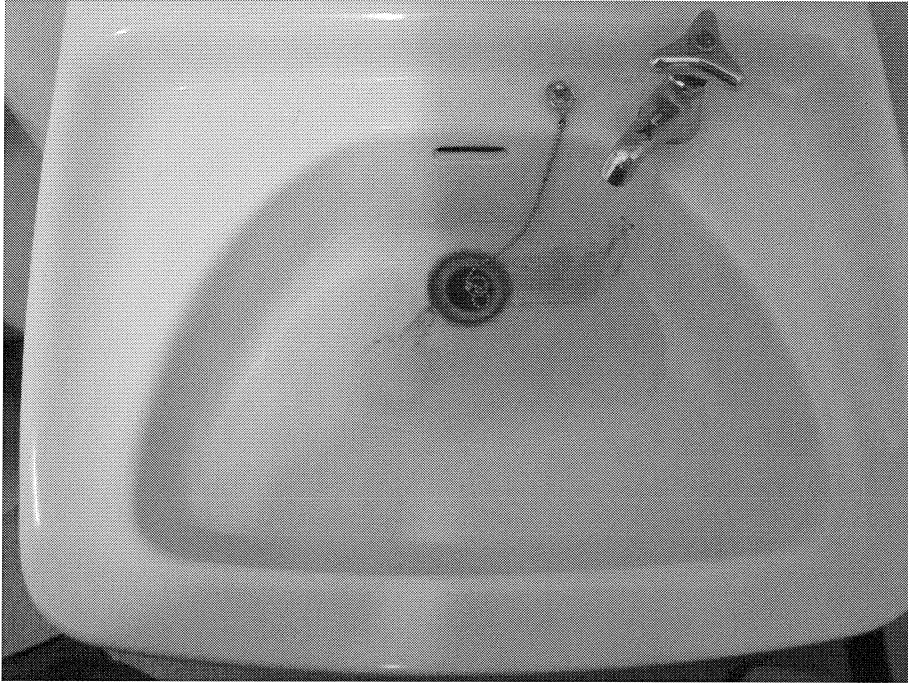
洗面台給水管より赤水を確認しました。計画的な配管の修繕, 更新が必要となります。
(R4年度設計, R5年度以降修繕予定)
