施設名称: 石巻高等技術専門学校

建物棟名称: 本館

点検実施日： 令和2年6月16日

県有建築物保全点検調査結果票 (チェックリスト)

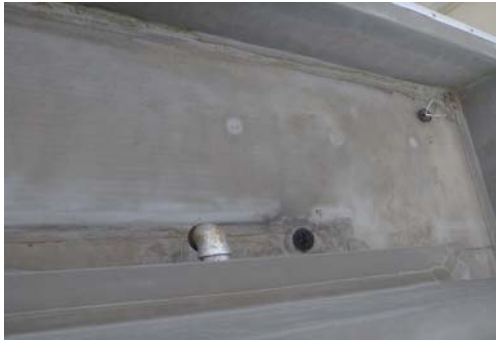
2-1

庇部分のシート防水

判定等	施設名称	建物棟名称	判定	庇上の防水層に浮きが見られ、躯体との間に浸入している状況です。庇下部に雨漏り跡があります。計画的な改修が望まれます。
	石巻高等技術専門校	本館	C

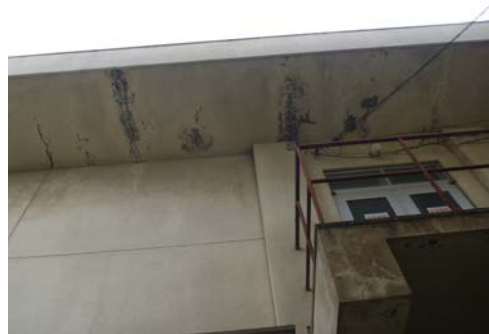
庇部分の雨漏り跡

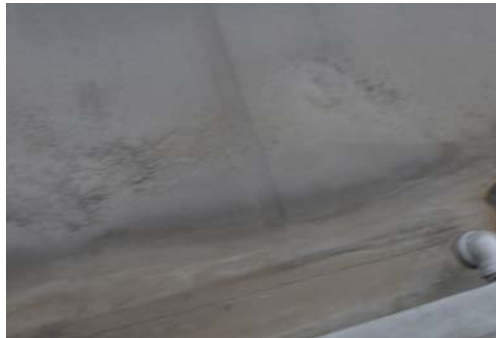
庇部分のシート防水と躯体の間に水が入っている

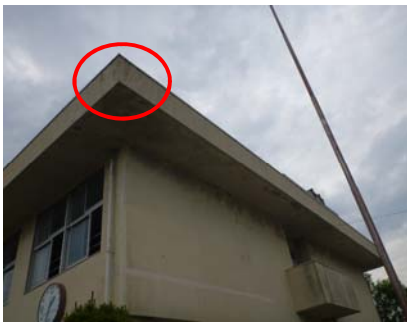
3

庇の南東角部分。

判定等	施設名称	建物棟名称	判定	庇部分や階段のモルタルに複数箇所ひび割れがあります。劣化が進行すると、モルタル片の落下に繋がる恐れがあります。計画的な改修が望まれます。
	石巻高等技術専門校	本館	C

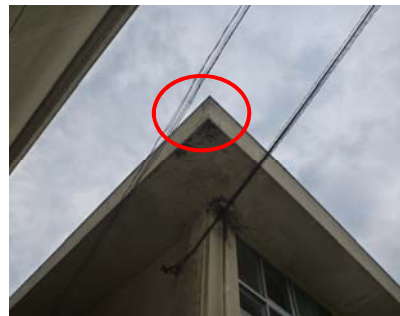
庇の南東角部分。

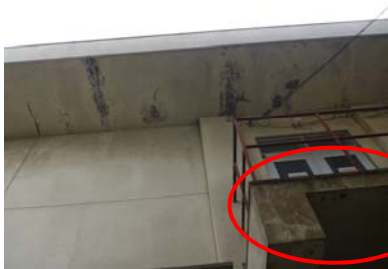
階段部分のひび割れ

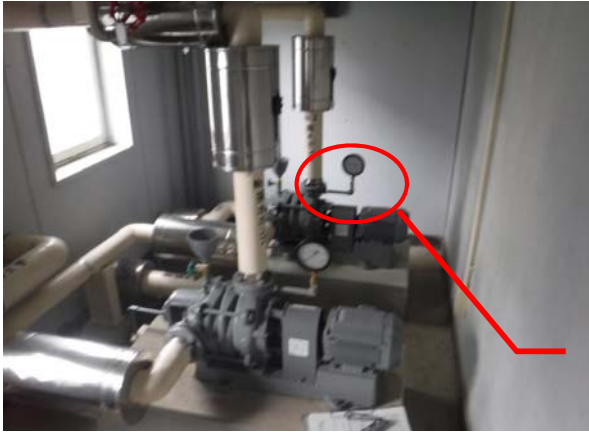
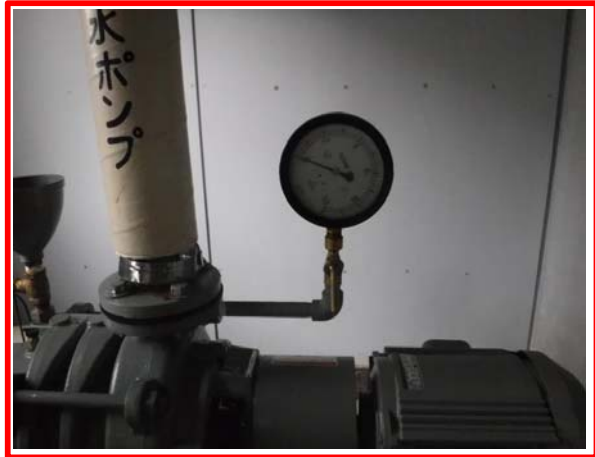
判定	C	No.2揚水ポンプの付帯設備となる圧力計が動作不良です。圧力計はポンプの圧送水圧を示す計器であり、ポンプに異常が生じた場合の手がかりとなる重要な計器となっております。計器の交換が必要です。
判定
