## 県有建築物保全点検結果報告書

施設名称: 大崎高等技術専門校

建物棟名称: 教室及び管理室

点検実施日: 令和4年9月28日

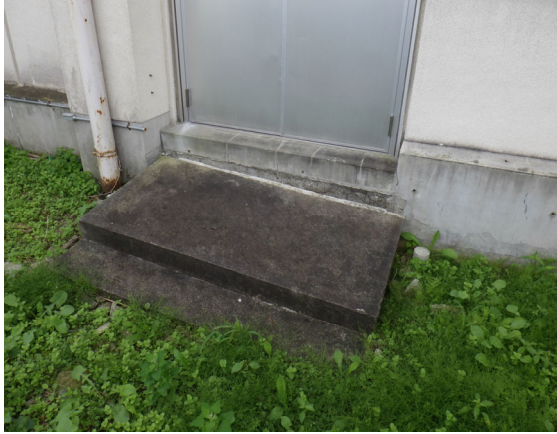
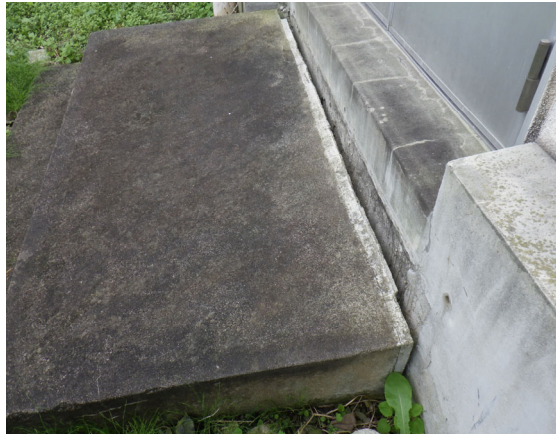
2-1

判定等	施設名称	建物棟名称	判定	裏口土間コンクリートが地盤沈下に伴い基礎から破断しています。 →計画的な修繕が望まれます。
	大崎高等技術専門校	教室及び管理室	C

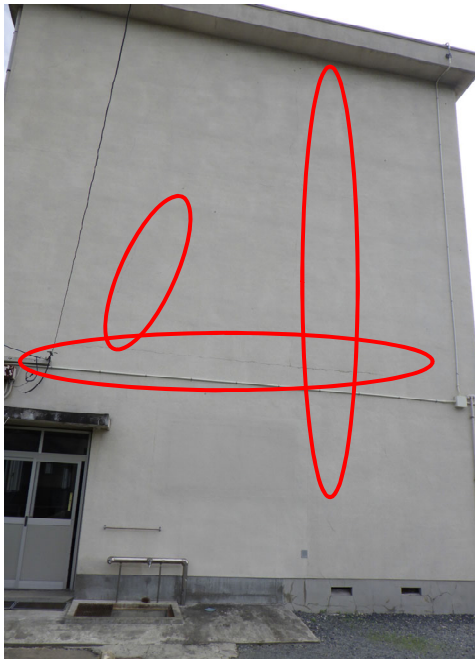
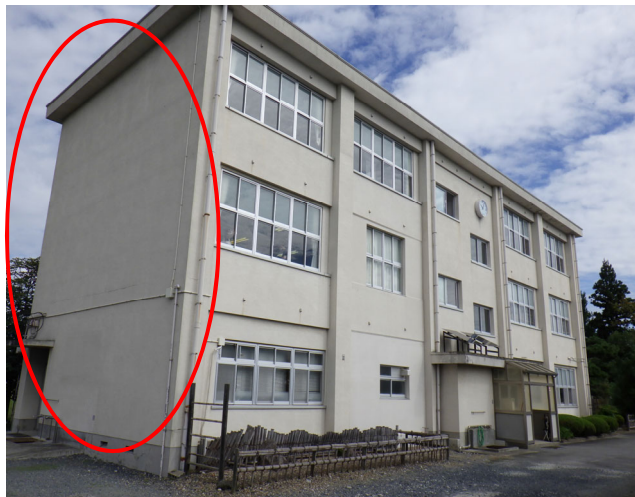
2-2

判定等	施設名称	建物棟名称	判定	西側外壁にクラックが多数みられます。 →広がると構造体の劣化や雨漏りの原因となります。補修を検討してください。
	大崎高等技術専門校	教室及び管理室	C

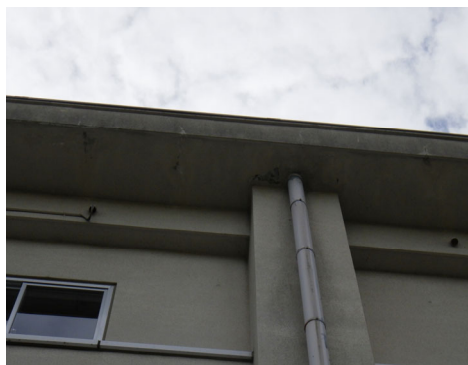
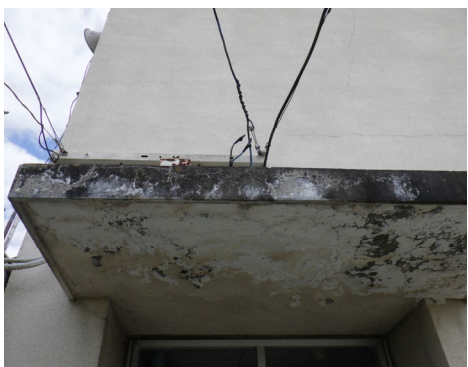
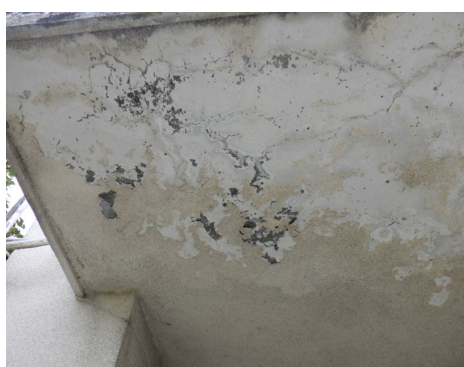
2-3

判定等	施設名称	建物棟名称	判定	軒先,軒裏の吹付タイルが劣化しています。 →広がると構造体の劣化や雨漏りの原因となります。補修を検討してください。
	大崎高等技術専門校	教室及び管理室	C
