施設名称: 石巻高等技術専門学校

建物棟名称: 木工科自動車整備科第1実習場

点検実施日: 令和2年6月16日

県有建築物保全点検調査結果票 (チェックリスト)

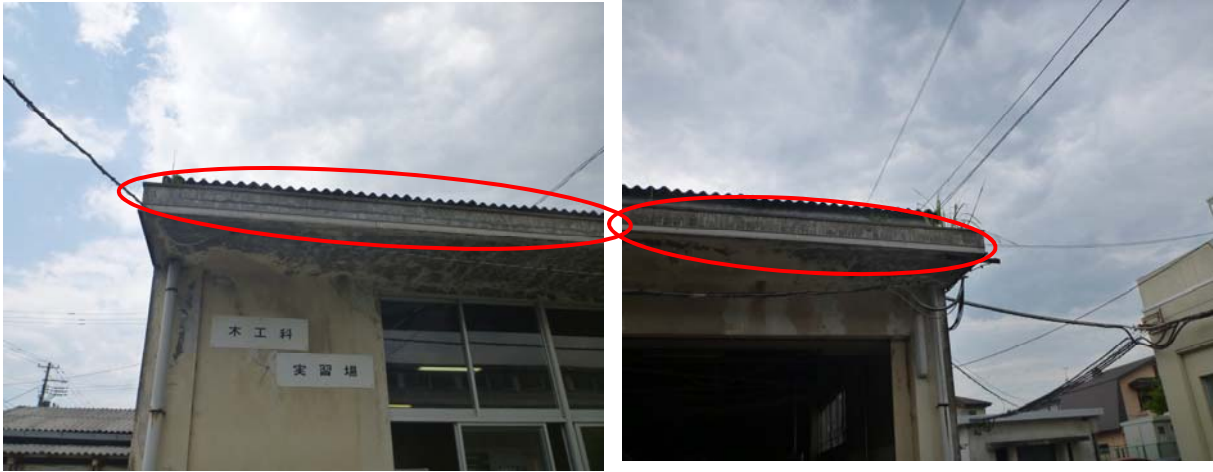
3-1

底部分の防水モルタルの防水性能がなくなっており、庇に雨が浸みて、先端のモルタルが劣化し、落下する危険性があります。庇上には、草が繁茂しています。

判定等	施設名称	建物棟名称	判定	底部分のモルタルが劣化し、落下の危険性があります。庇上部の防水性がなくなっている可能性があります。
	石巻高等技術専門校	木工科自動車整備科第1実習場	D	落下する危険性のある箇所は撤去願います。庇の防水改修と併せてモルタル部分の改修(モルタル以外での改修の検討も必要)が必要です。

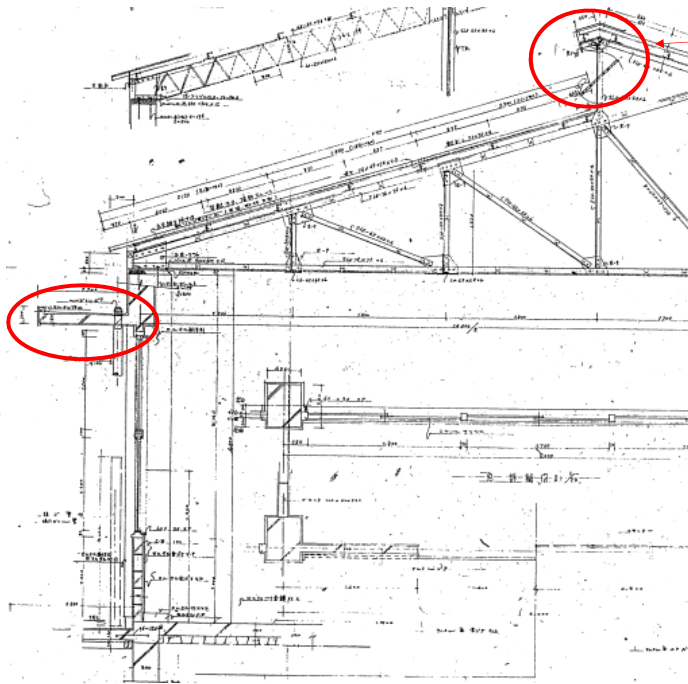
【2-1】
雨漏りしていると思われる
スチールサッシュ部分。他の箇所では
雨漏りはないものの錆などはあります。

【3-1】
底部分詳細。防水モルタルの劣化。庇先端モルタルの劣化。
