## 県有建築物保全点検結果報告書

施設名称: 大崎高等技術専門校

建物棟名称: 体育館

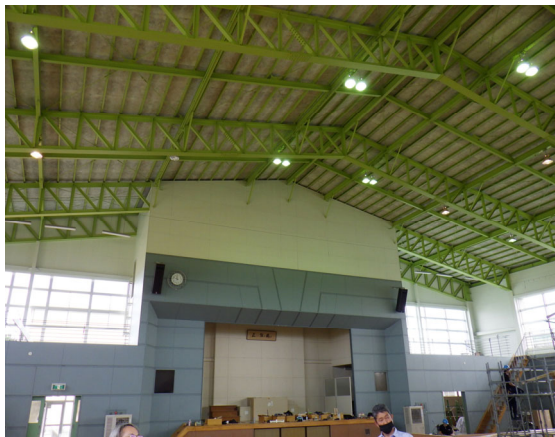
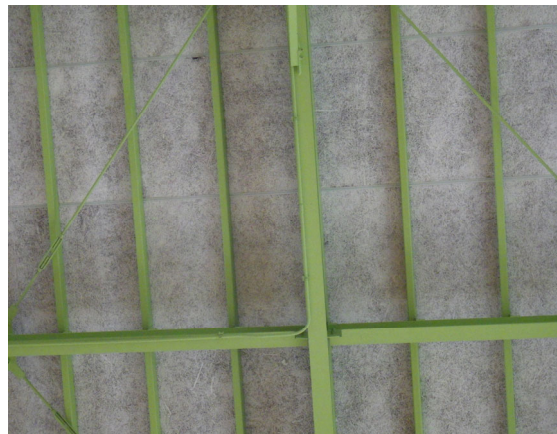
3-1

判定等	施設名称	建物棟名称	判定	アリーナの屋根材が劣化し、雨漏れが多数みられます。 →雨漏れにより建物の劣化を早めるおそれがあります。雨漏れにより屋内利用に支障が出ているようですので、早急な改善を検討願います。
	大崎高等技術専門校	体育館	D
