施設名称: 石巻高等技術専門校

建物棟名称: 石巻地域技能訓練センター

点検実施日: 令和2年6月16日

県有建築物保全点検調査結果票 (チェックリスト)

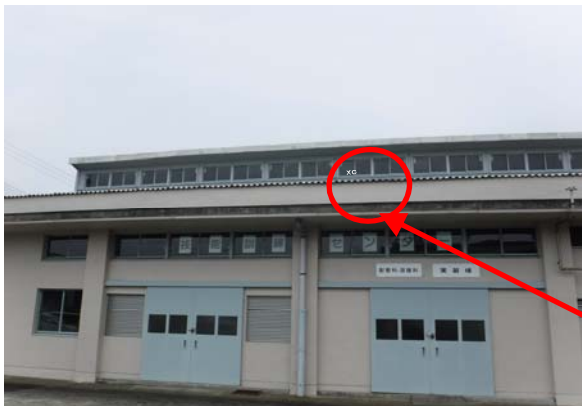
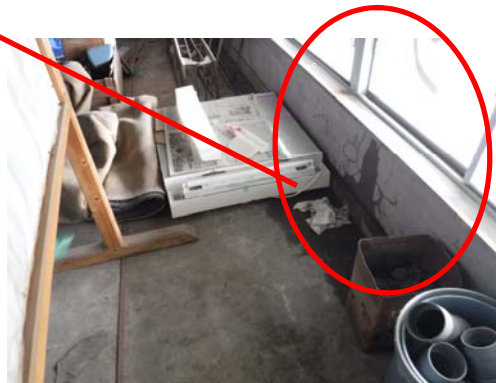
項目	指摘事項(不具合内容, 関係法令)及び対策等	
1 - 敷地及び地盤	(指摘項目)	判定
	(対策等)	—
2 - 建築物の外部	(指摘項目) 庇と外壁取り合い部分からと思われる雨漏りがあります。(H29年時点検時)	判定
	(対策等) 経過観察の上, 必要に応じて, 修繕等について検討してください。	B
3 - 屋上及び屋根	(指摘項目)	判定
	(対策等)	A
4 - 建築物の内部	(指摘項目)	判定
	(対策等)	A
5 - 避難施設等	(指摘項目)	判定
	(対策等)	A
6 - その他	(指摘項目)	判定
	(対策等)	—
特記事項

参考掲載B判定(写真はH29点検時)
