県有建築物保全点検調査結果票（準用版）

施設名称：石巻高等技術専門学校 延べ面積：36.68 m² 1 階建て
棟名称：木材乾燥室 竣工年月：1967/03/27 S 造
点検者：訓練班 上席指導員（班長） 嶋田 誠 点検日：2022/12/07 55 年経過

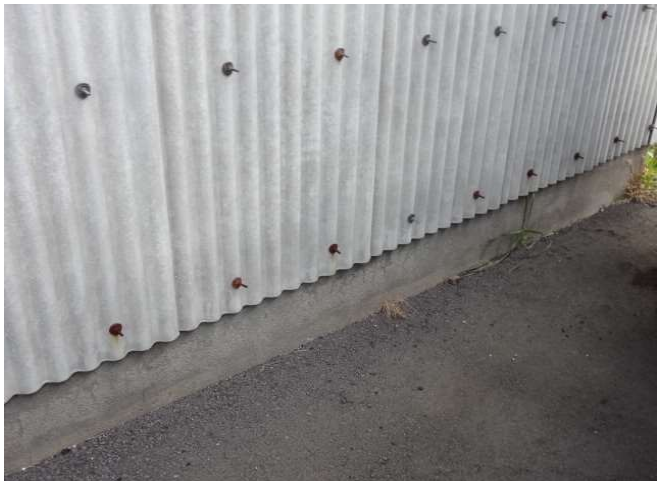
1	調査項目： 2 建築物の外部 (2) 基礎	基礎の劣化及び損傷の状況

確認事項 <input checked="" type="checkbox"/> 鉄筋が露出していないか <input checked="" type="checkbox"/> 著しいひび割れはないか <input checked="" type="checkbox"/> 欠損がないか
		特記事項
		<input checked="" type="checkbox"/> 支障なし <input type="checkbox"/> 要注意 <input type="checkbox"/> 要是正

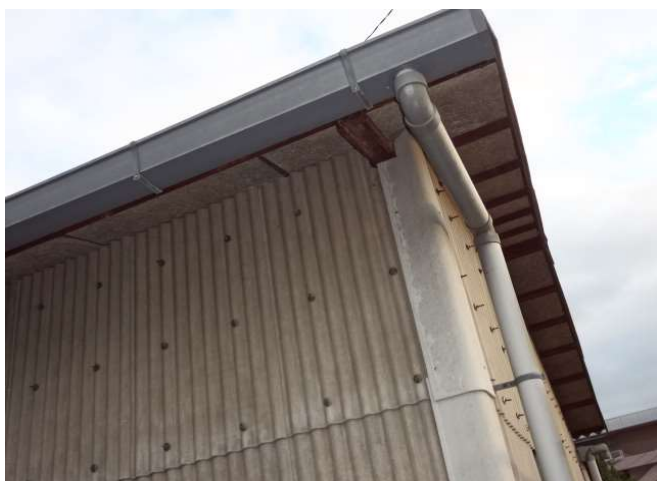
2	調査項目： 2 建築物の外部 (6)～(10) 外壁（躯体等）	外壁躯体の劣化及び損傷の状況

確認事項 <input checked="" type="checkbox"/> 著しいひび割れはないか <input checked="" type="checkbox"/> 鉄筋が露出していないか <input checked="" type="checkbox"/> 腐食や欠損はないか <input checked="" type="checkbox"/> 著しい錆びはないか
		特記事項
		<input checked="" type="checkbox"/> 支障なし <input type="checkbox"/> 要注意 <input type="checkbox"/> 要是正

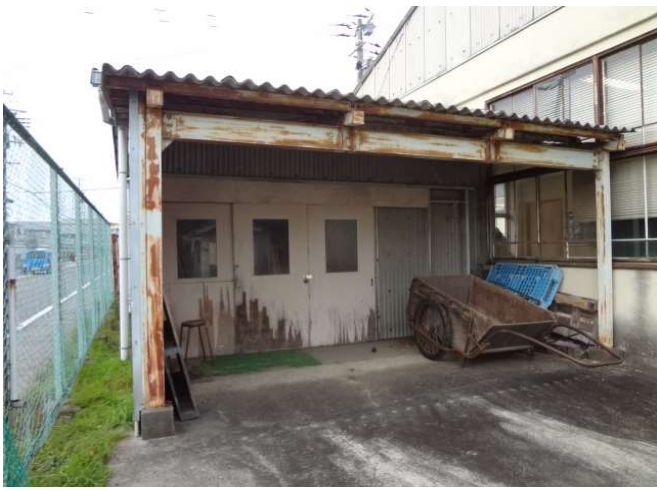
4	調査項目： 2 建築物の外部 (15) 窓サッシ等	サッシ等の劣化及び損傷の状況並びに 雨漏れの状況

確認事項	✓ サッシの変形はないか
			✓ ガラスにひび割れはないか
			✓ 雨漏れはないか
		特記事項	
			<input checked="" type="checkbox"/> 支障なし <input type="checkbox"/> 要注意 <input type="checkbox"/> 要是正
