### 県有建築物保全点検調査結果票（準用版）

施設名称： <u>仙台高等技術専門学校</u>	延べ面積： <u>102.00</u> m <sup>2</sup> <u>1</u> 階建て
棟名称： <u>造園科教室</u>	竣工年月： <u>1964/03/30</u> 造
点検者： <u>船山 和彦</u>	点検日： <u>2023/03/03</u> <u>58</u> 年経過

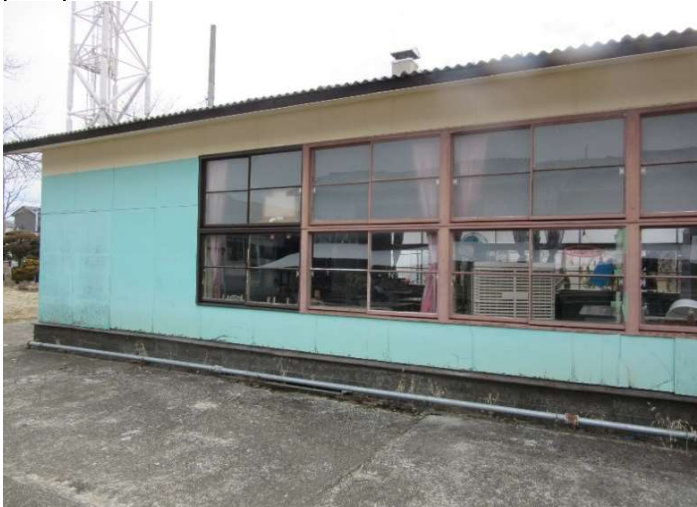
1	調査項目： 2 建築物の外部 (6)～(10) 外壁 (躯体等)	外壁躯体の劣化及び損傷の状況

確認事項 <input checked="" type="checkbox"/> 著しいひび割れはないか <input checked="" type="checkbox"/> 鉄筋が露出していないか <input checked="" type="checkbox"/> 腐食や欠損はないか <input checked="" type="checkbox"/> 著しい錆びはないか
			特記事項 スチールサッシの経年劣化によりシーリングが劣化し、強風を伴う降雨の際に、雨漏りが発生する
<input type="checkbox"/> 支障なし <input checked="" type="checkbox"/> 要注意 <input type="checkbox"/> 要是正

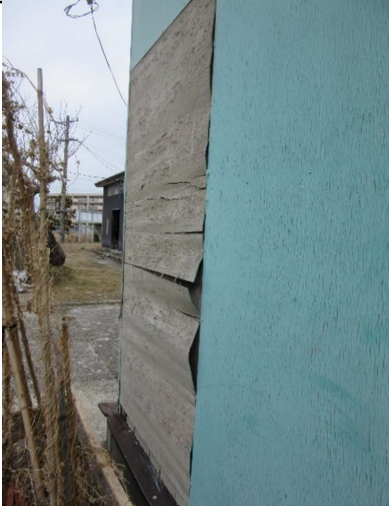
2	調査項目： 2 建築物の外部 (11)～(14) 外壁 (外装仕上げ材等)	タイル、モルタル等の劣化及び損傷の状況並びに雨漏れの状況

確認事項 <input checked="" type="checkbox"/> 浮きや剥落はないか <input checked="" type="checkbox"/> 著しいひび割れはないか <input checked="" type="checkbox"/> 腐食や欠損はないか <input checked="" type="checkbox"/> 著しい錆びはないか <input checked="" type="checkbox"/> 雨漏れはないか <input checked="" type="checkbox"/> シーリング材は劣化していないか
			特記事項 外壁の東面の南側に板張りの浮きが発生している
<input type="checkbox"/> 支障なし <input checked="" type="checkbox"/> 要注意 <input type="checkbox"/> 要是正

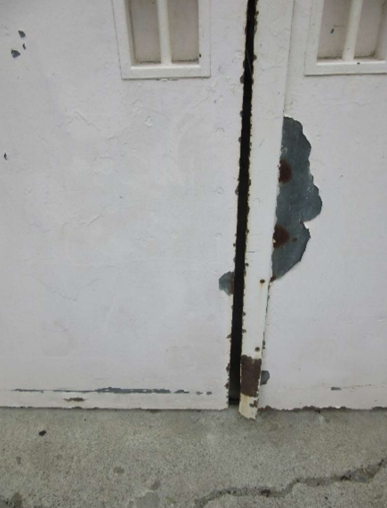
4	調査項目： 2 建築物の外部 (15) 窓サッシ等	サッシ等の劣化及び損傷の状況並びに 雨漏れの状況

確認事項	✓ サッシの変形はないか
			✓ ガラスにひび割れはないか
			✓ 雨漏れはないか
		特記事項	南面の倉庫出入口に設置の両引き戸 (吊り戸)に歪みが生じ下部に隙間 (5 cm程度)が発生
		<input type="checkbox"/> 支障なし <input checked="" type="checkbox"/> 要注意 <input type="checkbox"/> 要是正
