県有建築物保全点検調査結果票（準用版）

施設名称： <u>仙台高等技術専門学校</u>	延べ面積： <u>31.20</u> m ² <u>1</u> 階建て
棟名称： <u>便所</u>	竣工年月： <u>1993/01/29</u> <u>不明</u> 造
点検者： <u>船山 和彦</u>	点検日： <u>2023/03/03</u> <u>30</u> 年経過

(参考様式：写真票)

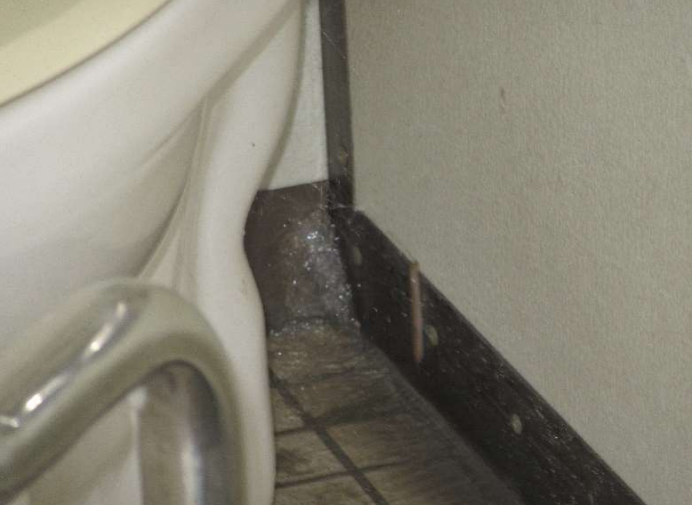
1	調査項目： 2 建築物の外部 (6)～(10) 外壁 (躯体等)	外壁躯体の劣化及び損傷の状況

<table><tr> <td rowspan="4">確認事項</td> <td>✓ 著しいひび割れはないか</td> </tr><tr> <td rowspan="2">特記事項</td> <td>R4.7.14漏水の状況 多目的トイレの奥から漏水 毎年洗浄水の水漏れが発生する 発生の都度、職員が復旧作業を行っている</td> </tr></table>

確認事項	✓ 著しいひび割れはないか	✓ 鉄筋が露出していないか	✓ 腐食や欠損はないか	✓ 著しい錆びはないか	特記事項
確認事項	✓ 著しいひび割れはないか								
	✓ 鉄筋が露出していないか								
	✓ 腐食や欠損はないか								
	✓ 著しい錆びはないか								
特記事項	R4.7.14漏水の状況 多目的トイレの奥から漏水 毎年洗浄水の水漏れが発生する 発生の都度、職員が復旧作業を行っている								
	<input type="checkbox"/> 支障なし <input checked="" type="checkbox"/> 要注意 <input type="checkbox"/> 要是正
