県有建築物保全点検調査結果票（準用版）

施設名称： 仙台高等技術専門学校延べ面積： 17.00 m² 1 階建て棟名称： 渡り廊下竣工年月： 1996/12/12 不明 造

点検日： 2023/03/03 26 年経過

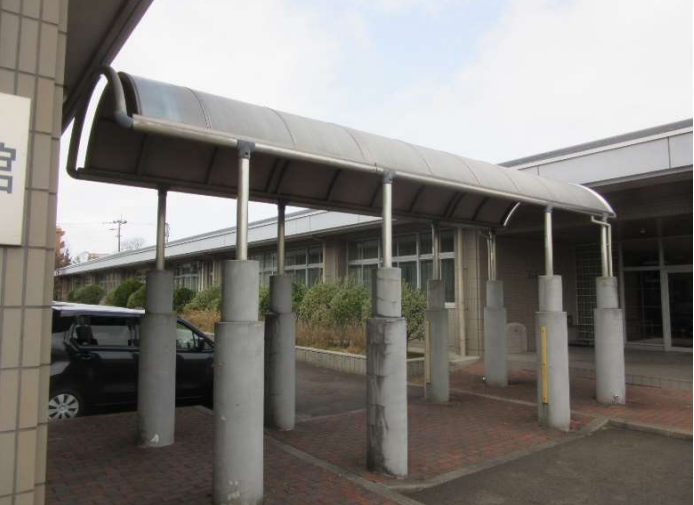
1	調査項目： 2 建築物の外部 (6)～(10) 外壁（躯体等）	外壁躯体の劣化及び損傷の状況	
		確認事項	✓ 著しいひび割れはないか
✓ 鉄筋が露出していないか

✓ 腐食や欠損はないか	
		✓ 著しい錆びはないか	
		特記事項	
		■ 支障なし □ 要注意 □ 要是正
