# 女川1号機 275kV母線保護装置更新工事 における所内電源停電の原因と対策について

## < 関連報告 >

平成28年5月26日  
東北電力株式会社

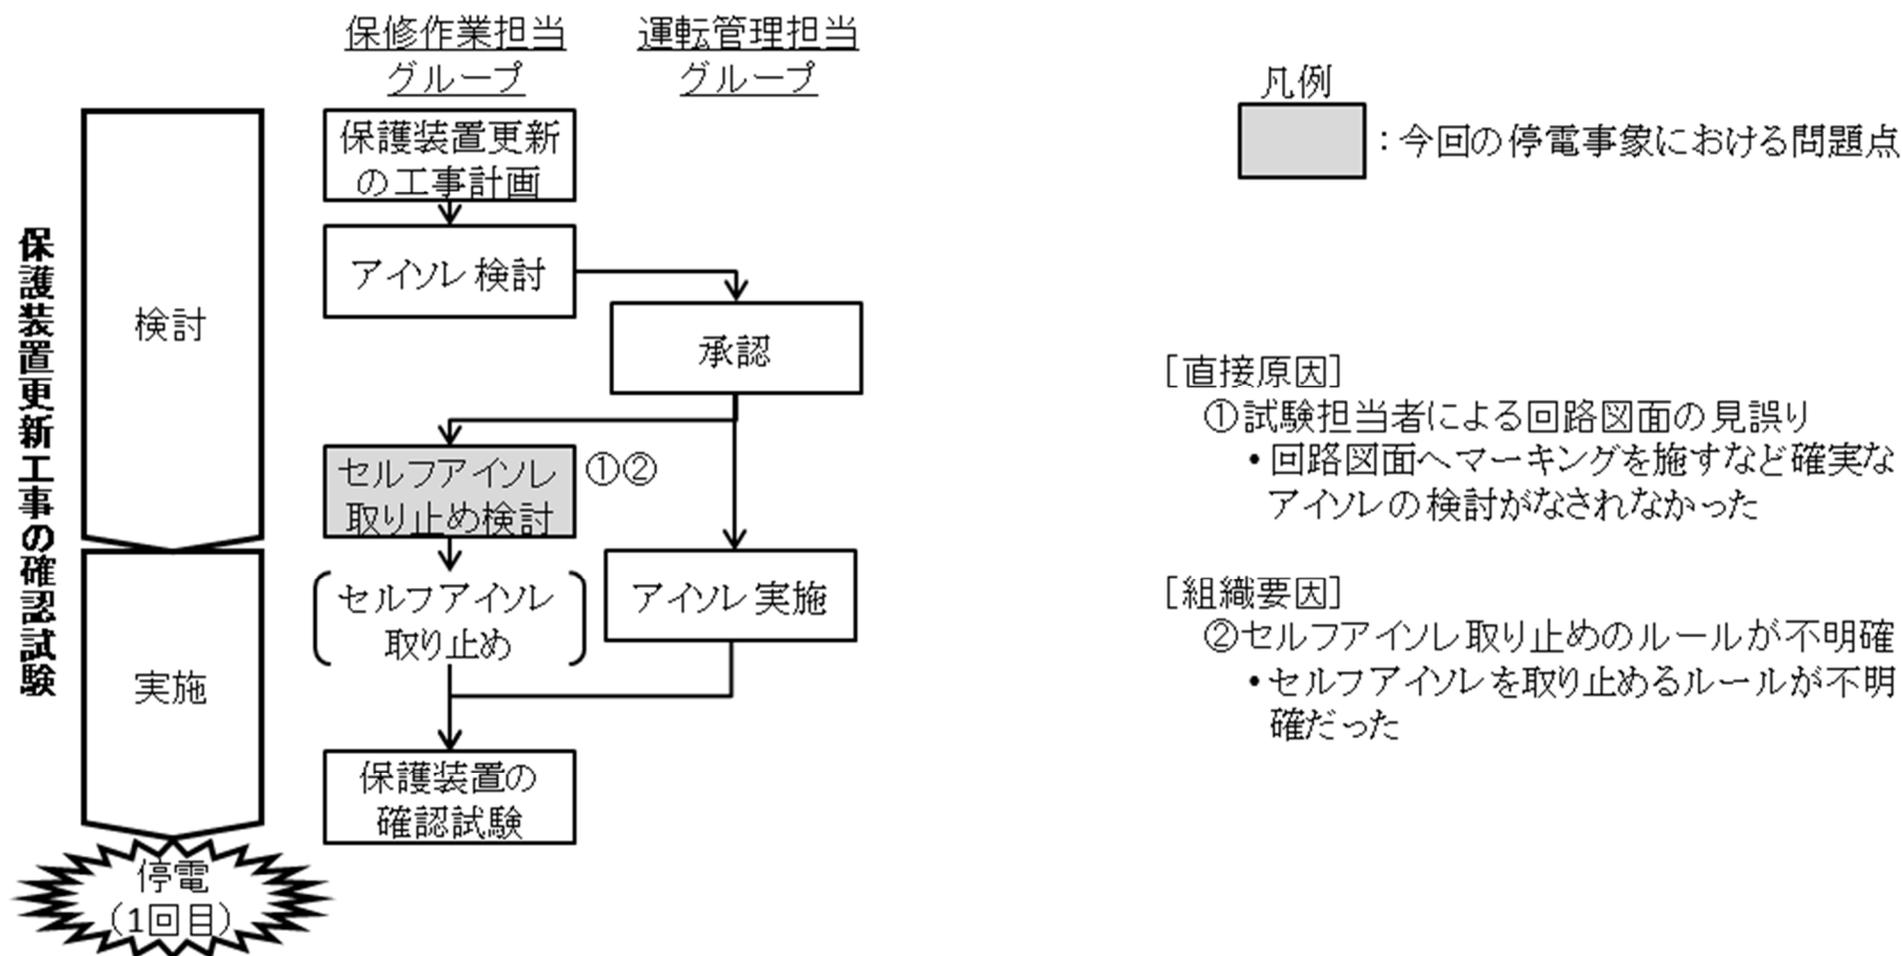
### (3) 原因の概要図 (1回目の停電事象)

#### （1）試験担当者による回路図面の見誤り [直接原因]

- ・ 試験担当者が、しゃ断器の動作を防止するセルフアイソレについて、回路図面を一部見誤り、本来必要であったアイソレを不要と判断して試験を開始した結果、所内電源を停電させたもの。
- ・ 回路図面を見誤った要因は、同様な作業で行っている「回路図面へのマーキング」を施すなどの確実なアイソレの検討がなされていなかったことによるもの。

#### （2）セルフアイソレ取り止めのルールが不明確 [組織要因]

- ・ 担当者が、セルフアイソレを不要として取り止めることを単独で判断し、その取り止めについて上長が確認しなかったもの。
- ・ 当該アイソレの取り止めについて単独で判断した要因は、セルフアイソレを取り止めるルールが不明確であったことによるもの。

- (1) アイソレの検討過程において、アイソレの確認を確実にを行うために回路図面にマーキングする等のルールを明確にした。〔平成28年3月〕

- ・アイソレ検討時には、色塗りやマーキングをした資料を作成し、検討の証拠として残すこと。

- (2) セルフアイソレを取り止める場合，その妥当性を確認するルールを明確にした。  
〔平成28年3月〕

- ・セルフアイソレのうち作業安全，波及影響に係る内容のものについて，実施を取り止める作業を行なう場合には，以下のとおり対応する。

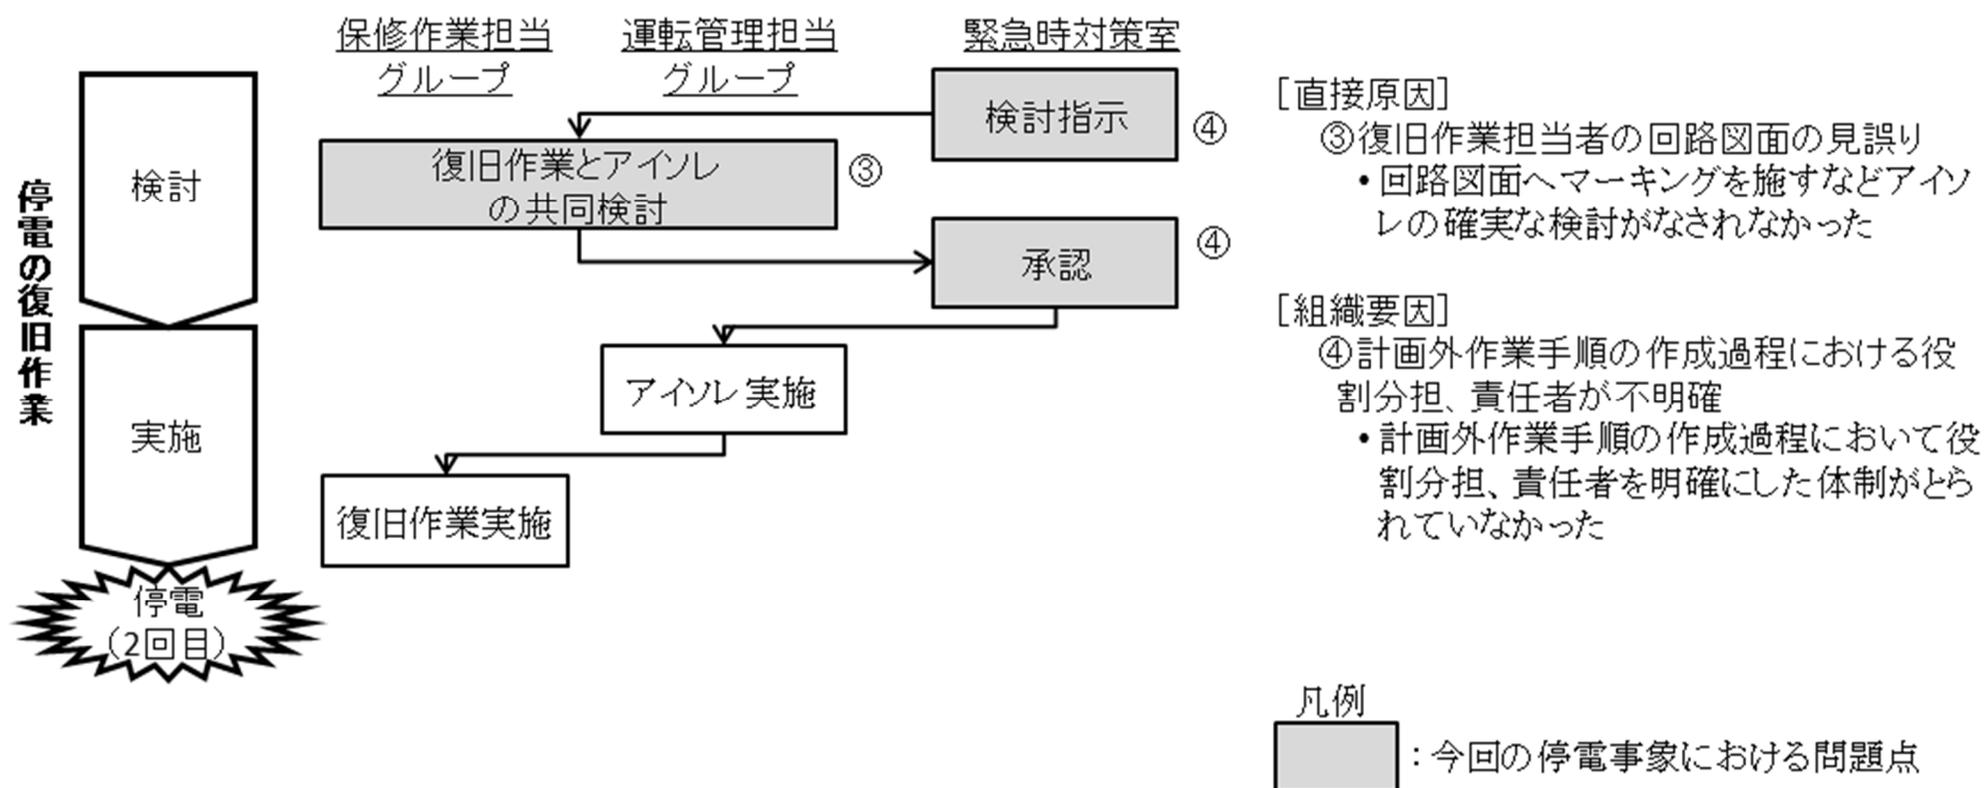
### （3）原因の概要図（2回目の停電事象）

#### （1）復旧作業担当者の回路図面の見誤り [直接原因]

- ・ 非常用ディーゼル発電機から外部電源への受電に切り換えるための復旧作業において、担当者がアイソレ検討段階で回路図面を一部見誤り、必要なアイソレを抽出できなかったもの。

また、アイソレの検討結果については、ダブルチェックを行うこととしていたものの、上長はアイソレが不足していることに気付くことができなかった。

- ・ これらの要因は、回路図面へマーキングを施すなどの確実なアイソレの検討がなされなかったことによるもの。

#### （2）計画外作業手順の作成過程における役割分担・責任者が不明確 [組織要因]

- ・ 今回のような計画外作業手順の作成過程において、役割分担、責任者を明確にした体制がとられていなかった。

- ・計画外作業の手順書を検討する場合、アイソレや手順書の内容を確認する役割・責任分担をルールで明確にした。〔平成28年3月〕

- ・アイソレ検討・管理に関するルール（アイソレの確実なチェックを行うためのルール, セルフアイソレ取り止めに関するルール）を徹底させるための実践的な教育を継続的に実施することとした。〔平成28年3月～〕
