2021年8月4日  
東北電力株式会社

### 女川原子力発電所の状況について

2021年2月13日福島県沖を震源とする地震, 3月20日宮城県沖を震源とする地震ならびに5月1日宮城県沖を震源とする地震後に確認された所見一覧および対応状況 (2021年6月30日現在)

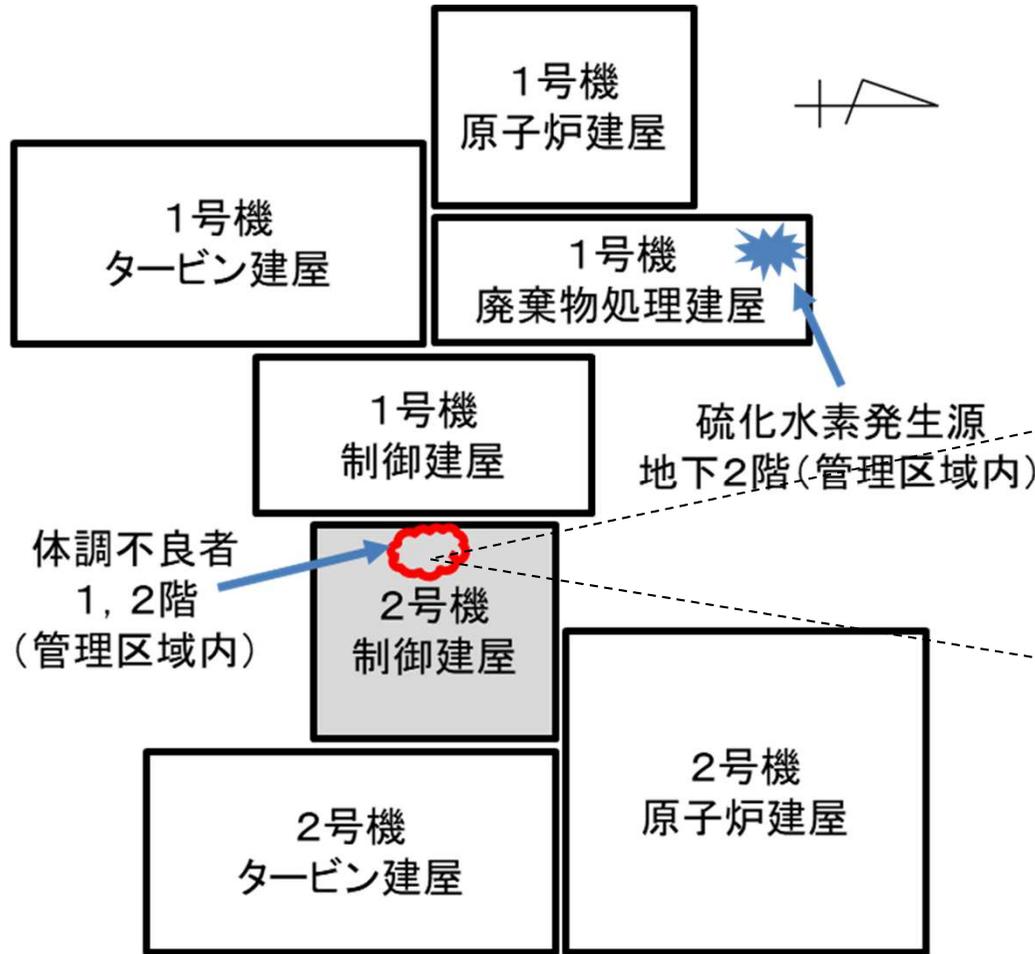
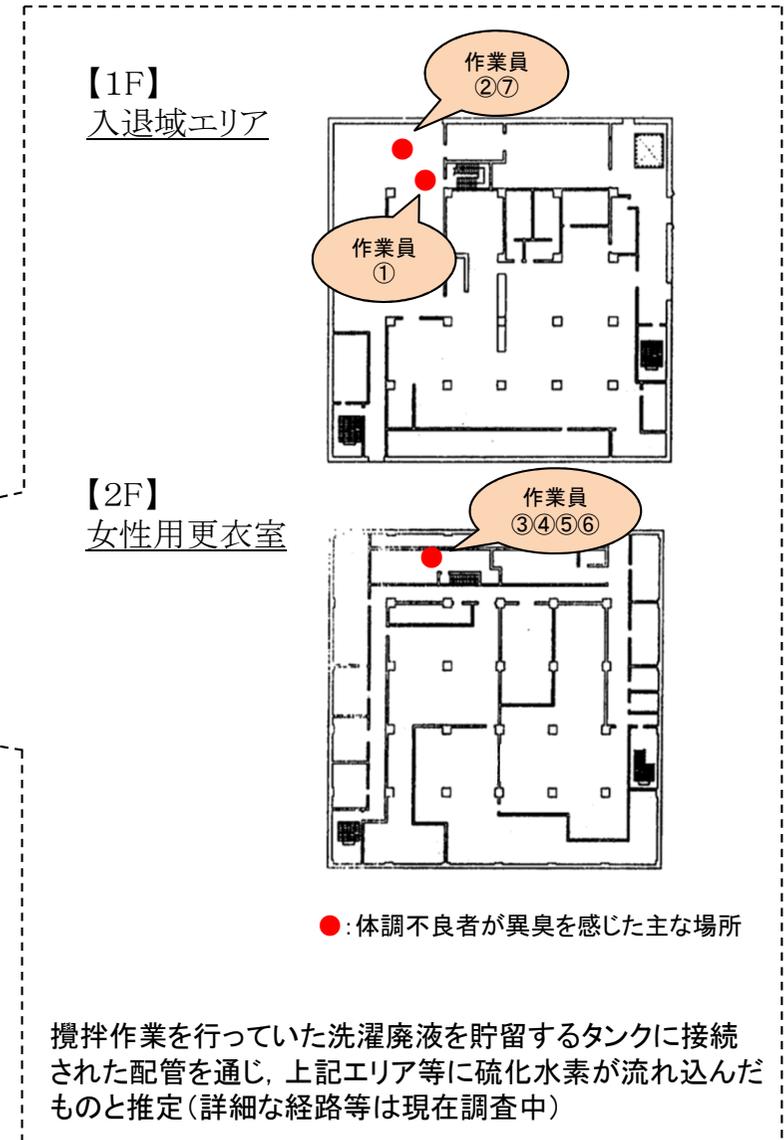
建屋配置の平面図

- 2021年7月12日、2号機の制御建屋内において、硫化水素を吸い込んだことにより、協力企業従業員7名の体調不良者が発生した。
- 本事象は、1号機廃棄物処理建屋において、洗濯廃液<sup>※4</sup>を貯留するタンク内の硫化水素の発生を抑制するため、空気注入による攪拌作業を行っていたところ、硫化水素がタンクに接続される配管を通じて2号機の制御建屋内に流れ込み、当該従業員が吸い込んだことによるものと推定している。（建屋配置の平面図は別紙3参照）
- 今後、労働基準監督署の指導も踏まえながら、原因を究明の上、再発防止に努めていく。

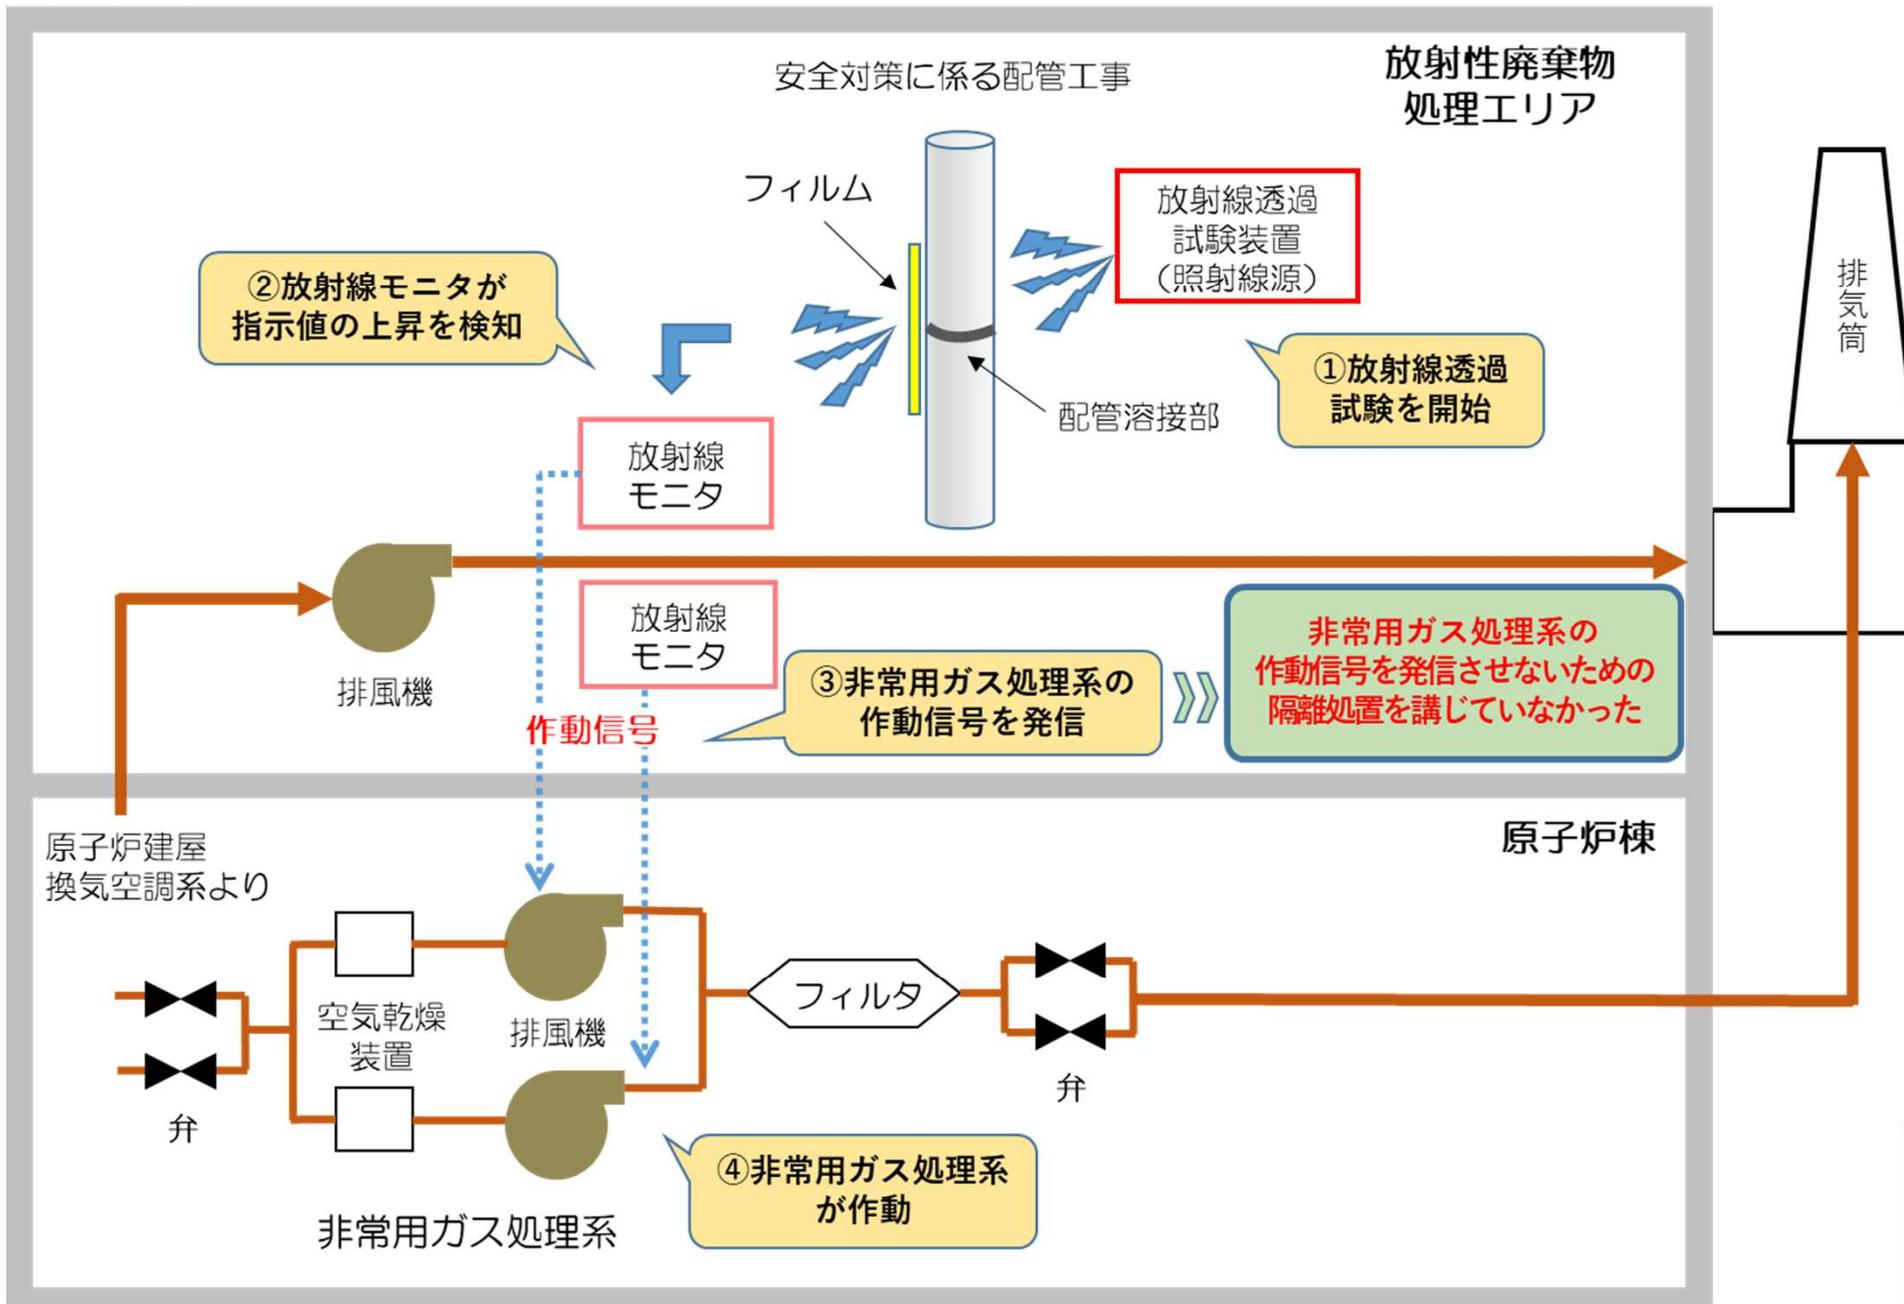
事象概要図

- 2021年7月16日、2号機の安全対策工事に伴う原子炉建屋2階の配管工事において、配管溶接部などの欠陥の有無を確認するために放射線透過試験<sup>※5</sup>を実施していたところ、この試験により発生させた放射線を、原子炉建屋原子炉棟排気放射線モニタ<sup>※6</sup>（以下、「放射線モニタ」という）が検知し、非常用ガス処理系<sup>※7</sup>が作動した。なお、本事象による発電所周辺への放射能の影響はなかった。（事象概要図は別紙4参照）

本事象は、放射線透過試験の実施にあたり、非常用ガス処理系が作動しないよう、あらかじめ放射線モニタからの信号を発信させないための隔離処置<sup>※8</sup>を講じていなかったことにより発生したものの。

放射線モニタの隔離処置を講じる必要がある場合は、保守作業担当グループからの依頼に基づき、運転管理担当グループが実施するが、運転管理担当グループにおいて、隔離処置などの作業内容を記載した書類の確認が不足していたことによるものと推定した。

- ・ 作業内容を記載した書類について、隔離処置の有無が視覚的に識別できるように改善する。
- ・ 勤務開始時のミーティングにおいて、当日の作業内容を確認する際、各作業における隔離処置の有無についても確認する。
- ・ 作業内容の確認時においては、運転管理担当グループ内で隔離処置の内容のダブルチェックを実施する。
