令和4年3月16日福島県沖を震源とする 地震時の2, 3号機の放水口モニタの停止 事象について

令和4年5月18日
東北電力株式会社

事象の概要と地震時の伝送停止対策状況について

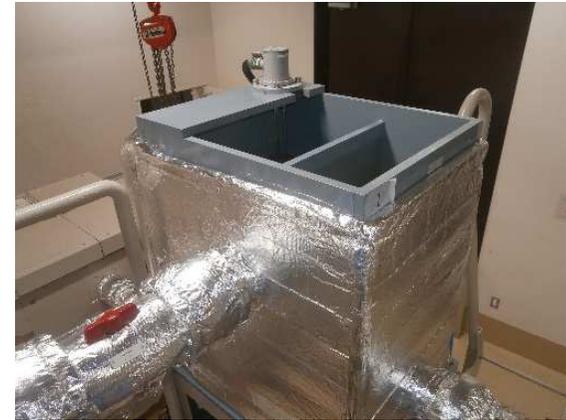
放水口モニタ混合槽(2号機)

- 3月16日(水)の地震により、放水口モニタ混合槽※1内のサンプル水が液面揺動したことで、「水位高」または「水位低」信号が発信され、海水サンプリング用の水中ポンプが停止した。このため、放水口モニタ※2による測定と当該データの伝送が停止した。混合槽からの溢水・漏えいはなかった。
- 設備状態を確認後、水中ポンプを起動し、3月17日(木)5:20(2号機)、同日16:50(3号機)に測定およびデータの伝送を再開した。
- データの欠測期間において、放水口からの液体廃棄物および放射性物質の放出はなかった。

- 停止信号遅延タイマーの設置により、何らかの要因で混合槽の水位が実際に上昇した場合に、混合槽上部からの溢水が懸念されたが、周囲には被水によって測定や伝送に影響する機器は配置していないため、当初は問題はないものと考えていた。
- その後、本対策実施後の再検討において、地震等により混合槽入口側の配管に亀裂等が生じた場合、当該箇所から海水が飛散することで制御盤等が被水し、故障する可能性が考えられた。
- このため、地震による放水口モニタ停止リスクを低減しつつ、建屋内での溢水も極力抑制できるよう、タイマーの設定時間を、地震による水面の揺れが収まるまでの時間を考慮した3分から、地震により繰り返し検知される「水位高」1回あたりの信号発信時間(約0.5秒と評価)の2倍となる1秒に変更した。(2022.3実施)
- 3月16日の地震では、混合槽内の水の揺れにより1秒以上「水位高」または「水位低」状態が継続したことで、水中ポンプの停止に至ったものと推定している。

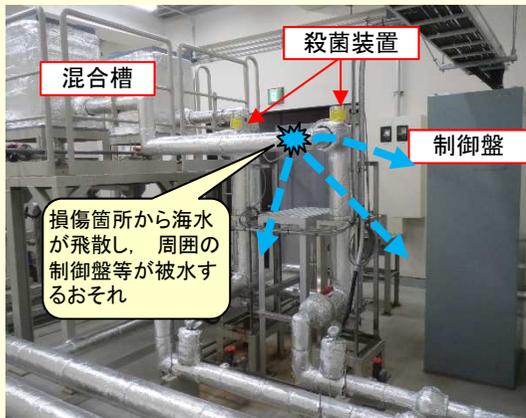
混合槽入口側の配管損傷時の影響
(イメージ)

地震等により混合槽入口側の配管に亀裂等が生じた場合、水中ポンプの運転が継続することで当該箇所から海水が飛散し、制御盤等が被水して故障する可能性が考えられた

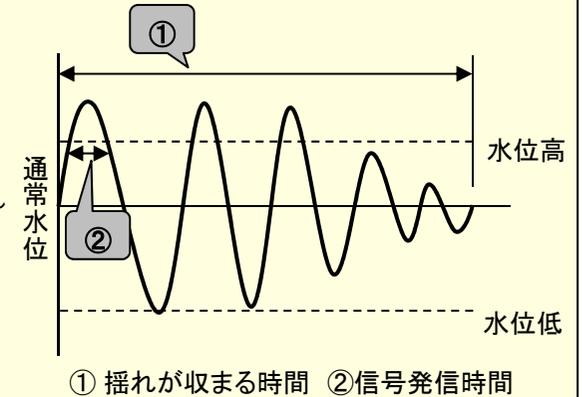
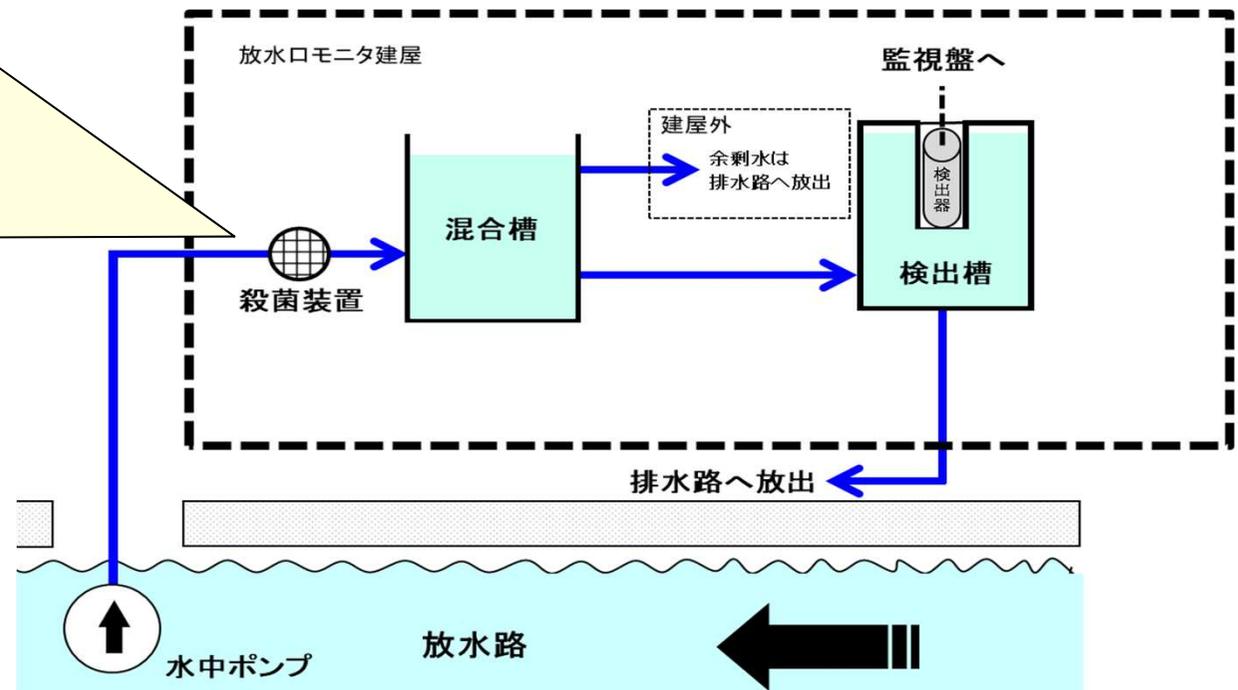
地震時の伝送停止対策(タイマー設定時間変更)の概要

※「水位高」(通常水位+10cm)の方が「水位低」(通常水位-30cm)より検知しやすい

水中ポンプを停止するタイマー設定時間を、3分(地震による水面の揺れが収まる時間(右図①))から、混合槽の形状に基づく評価を行い、1秒(地震により繰り返し検知される「水位高」*1回あたりの信号発信時間(右図②)の2倍)に変更

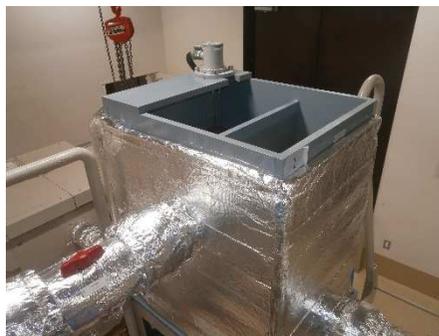
放水口モニタ混合槽(2号機)

- 2月13日(土)の地震により、放水口モニタ混合槽※¹の水位が一時的に変動したことにより、「水位高」または「水位低」信号を発信、海水サンプリング用の水中ポンプが停止し、放水口モニタ※²による測定と当該データの伝送が停止した。混合槽からの溢水・漏えいはなかった。
- 設備に異常がないことを確認後、水中ポンプを起動し、2月14日(日)4時00分のデータから伝送を再開。
- データの欠測期間において、放水口からの液体廃棄物および放射性物質の放出はなかった。

- 地震による混合槽水位の一時的な変動による水中ポンプの停止を極力回避させるため、「水位高」または「水位低」信号が3分間継続した場合に水中ポンプが停止するような制御回路に改造した。
- この対策により、何らかの要因で、混合槽水位が実際に一時的に上昇あるいは低下した場合には、特に水位上昇時における混合槽上部からの溢水が懸念されるが、周囲には被水によって測定や伝送に影響する機器は配置しておらず、建屋内は海水を排水できる構造となっているため問題はない。
