2022年5月18日
東北電力株式会社

女川原子力発電所の状況について

2022年3月16日 福島県沖を震源とする地震後に確認された所見一覧および対応状況(2022年4月30日現在)

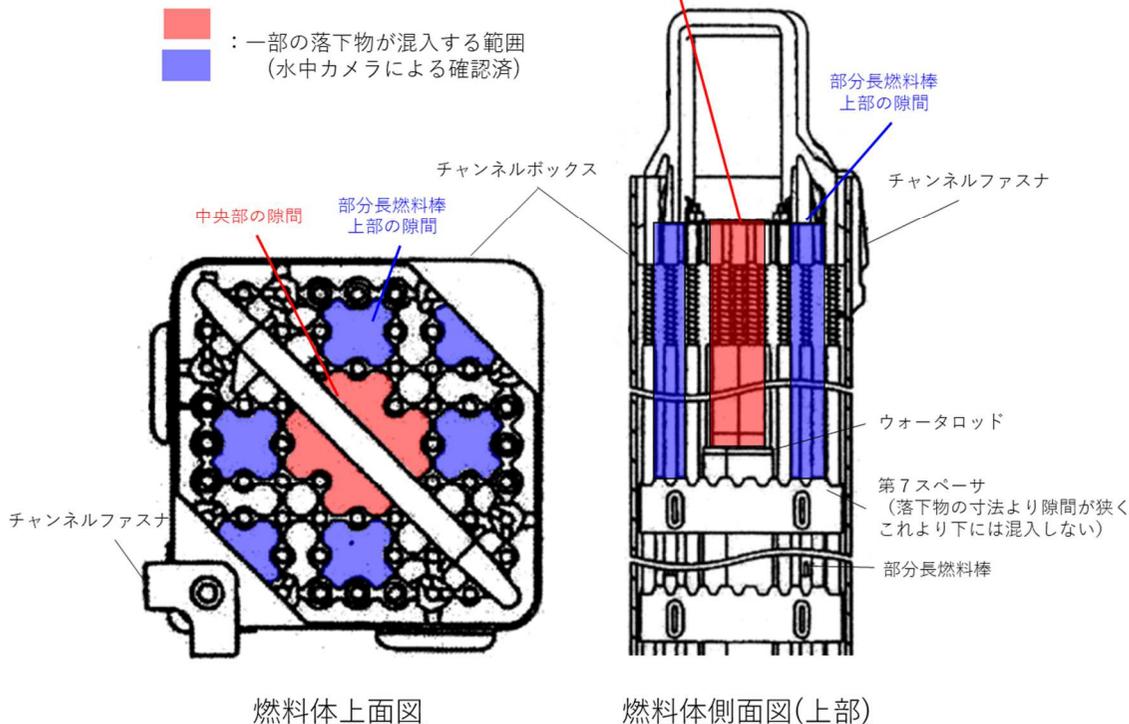
【燃料集合体への影響確認イメージ】

| 号機 | 場所 | 件名 | 事象の概要 | 写真 | 対応状況 |
|---|---|---|--|---|---|
| 〃 | 〃 | 〃 | <p>【燃料集合体への影響確認】（下図参照）</p> <ul style="list-style-type: none"> 落下物の寸法と、燃料集合体の隙間寸法の比較結果および水中カメラ調査結果より、未回収の落下物は燃料集合体内部に混入していないことから、燃料集合体への影響はないことを確認した。 <p>【主要設備への影響確認】</p> <ul style="list-style-type: none"> 当該フロア上に設置されている主要設備に外傷は確認されておらず、特に「天井クレーン」や「燃料交換機」については、地震後に実施した健全性確認や定期点検、実際の機器使用時においても、設備の動作や機能・性能に異常は確認されていないことから、主要設備への影響はないことを確認した。 なお、今後の燃料集合体および主要設備の点検等においては、落下物にも着目した確認を継続的に実施していく。 | — | 〃 |

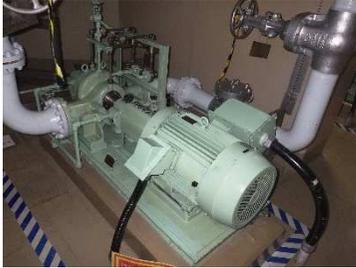
| No. | 号機 | 場所 | 件名 | 事象の概要 | 写真 | 対応状況 |
|---|---|---|---|--|--|---|
| 2 | 1号機 | 原子炉建屋 | 使用済燃料プールの冷却系ポンプの停止 | <ul style="list-style-type: none"> 地震に伴い、使用済燃料プールの冷却系ポンプが停止した。 原因は、地震による振動で設備保護のためにポンプを自動停止させる保護スイッチが動作したことによるものと推定している。 設備に異常がないことを確認後、3月17日0時29分に当該ポンプを再起動し、復旧した。 なお、当該ポンプ停止期間中における使用済燃料プールの冷却に影響はなかった。 | <p>使用済燃料プールの冷却系ポンプ</p> | 3月17日 対応済 |

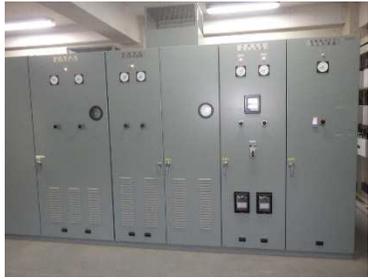
| No. | 号機 | 場所 | 件名 | 事象の概要 | 写真 | 対応状況 |
|---|---|---|---|---|--|---|
| 3 | 1号機 | 屋外 | 放水口モニタの停止 | <ul style="list-style-type: none"> 地震に伴い、放水口モニタ[*]の電源が停止し、データが欠測した。 原因は、地震による振動で電源盤の保護スイッチが動作したことにより、放水口モニタ用の電源が停止したものと推定している。 設備に異常がないことを確認後、電源を復旧し、3月17日5時20分のデータから伝送を再開した。 なお、データが欠測した時間帯に、放水口から液体廃棄物は放出しておらず、他の計測機器により、放射性物質が放出されていないことも確認している。 <p>※発電所の放水口から放出される液体中の放射性物質の有無を連続的に測定している設備。</p> | <p>当該電源盤</p> | 3月17日 対応済 |

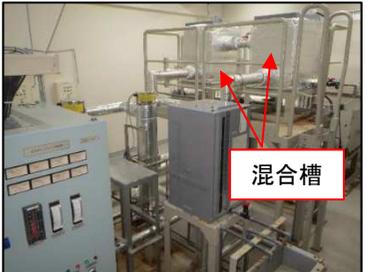
| No. | 号機 | 場所 | 件名 | 事象の概要 | 写真 | 対応状況 |
|---|---|---|---|---|--|---|
| 4 | 2, 3号機 | 屋外 | 放水口モニタの停止 | <ul style="list-style-type: none"> 地震に伴い、海水サンプリング用の取水ポンプが停止し、データが欠測した。 原因は、地震の揺れにより放水口モニタ混合槽^{*1}内の水が揺動したことで、一時的に、設備保護のためにポンプを自動停止させる水位レベルとなったことによるものと推定している。 設備に異常がないことを確認後、当該ポンプを再起動し、2号機は3月17日5時20分、3号機は同日16時50分^{*2}のデータから伝送を再開した。 なお、データが欠測した時間帯に、放水口から液体廃棄物は放出しておらず、他の計測機器により、放射性物質は放出されていないことも確認している。 <p>※1 海水に混入している汚泥等を沈殿させるとともに、検出器のある検出槽への海水供給を一定にするための設備。</p> <p>※2 検出器を格納する検出槽の遮へい蓋が開き、閉めて固定できない状態だったため、復旧まで時間を要したものの。</p> | <p>放水口モニタ</p> <p>混合槽の外観</p> | 3月17日 対応済 |

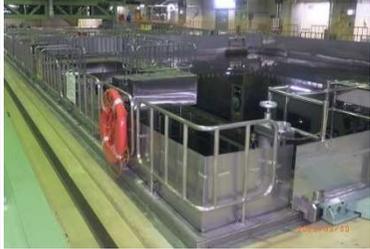
| No. | 号機 | 場 所 | 件 名 | 事象の概要 | 写 真 | 対応状況 |
|---|---|---|---|---|--|---|
| 5 | 3号機 | 原子炉 建屋 | 使用済燃料 プールの スロッシング | <ul style="list-style-type: none"> 地震に伴い、使用済燃料プールのスロッシング※により、プール周辺の床面に水が飛散（約0.3リットル）した。 なお、飛散したプール水の放射能濃度を測定し、検出限界値未満であることを確認した上で、拭き取り処理済である。 ※地震の影響で水面が波打つ現象 | 使用済燃料プール | 3月17日 対応済 |

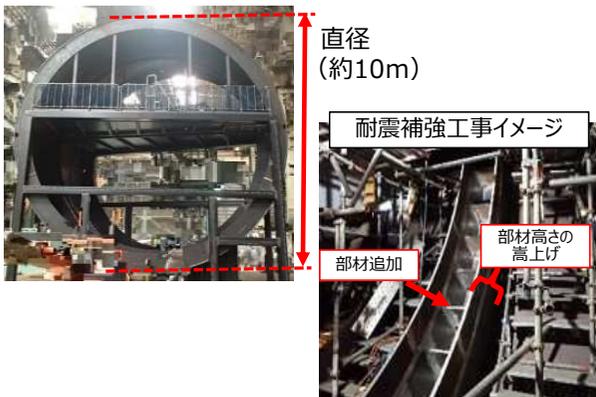
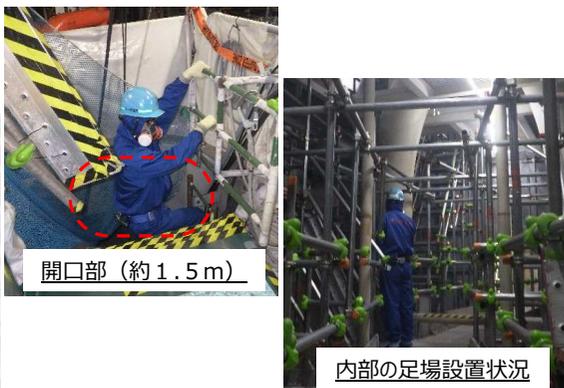
圧力抑制室の実機模型

- 当該工事は、基準地震動に対する耐震性を確保する観点などから、圧力抑制室本体や内部の構造物（バントヘッド、ダウンカムなど）に対して、新たに補強部材を追加することで耐震性の向上を図るもの。
- 圧力抑制室内部の構造物に対する耐震補強工事の実施にあたっては、これまでに経験のない工事となることから、実機模型を作成し、工事工法・工程を検討してきたところ。
- その結果、直径約1.5mの開口部（2箇所のみ）からの内部へのアクセスや、構造物が入り組む内部（直径約10m）での足場の設置が必要となり、狭隘な場所で複数の工事を並行して実施していくことから、当該工事の完了時期について、2023年11月と評価。
- なお、放射線管理区域内における溶接作業等が中心となることから、労働環境に十分配慮しながら、安全確保を大前提とした工事計画としている。
