個別施設計画様式

県有建築物保全点検調査結果票（準用版）

施設名称：石巻圏域防災拠点運営資機材保管倉庫 延べ面積：145.49 m² 1 階建て
棟名称：石巻圏域防災拠点運営資機材保管倉庫 竣工年月：2019/10/29 RC 造
点検者：小野寺 点検日：2021/11/29 2 年経過

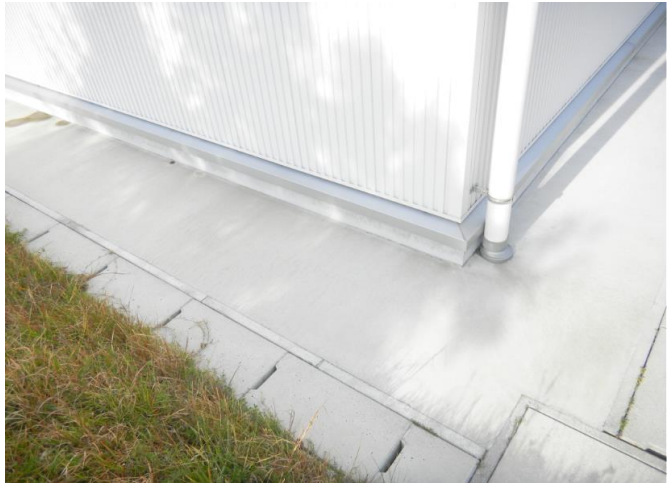
1	調査項目： 2 建築物の外部 (2) 基礎	基礎の劣化及び損傷の状況

<input checked="" type="checkbox"/> 鉄筋が露出していないか <input checked="" type="checkbox"/> 著しいひび割れはないか <input checked="" type="checkbox"/> 欠損がないか
特記事項		
		<input checked="" type="checkbox"/> 支障なし <input type="checkbox"/> 要注意 <input type="checkbox"/> 要是正

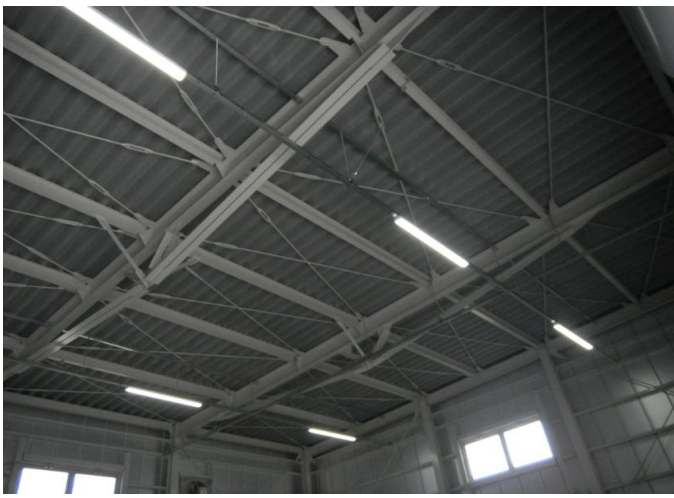
8	調査項目： 3 屋上及び屋根 (7) 屋根（屋上面を除く）	屋根の劣化及び損傷の状況並びに雨漏れの状況

<input checked="" type="checkbox"/> 著しいひび割れはないか <input checked="" type="checkbox"/> 欠損はないか <input checked="" type="checkbox"/> 雨漏れはないか <input checked="" type="checkbox"/> 著しい錆びはないか
特記事項		
		<input checked="" type="checkbox"/> 支障なし <input type="checkbox"/> 要注意 <input type="checkbox"/> 要是正
